F O L W A R K

ok. 1895 r.

P O S T O L I C E

1. Miejscowość	2. Obiekt (nazwa jak w karcie)	3. Zawartość wkładki (nazwa obiektu lub materiału uzupełniającego)
POSTOLICE	Folwark - budynek mieszkalno-gospodarczy	opis, plany, fotografie

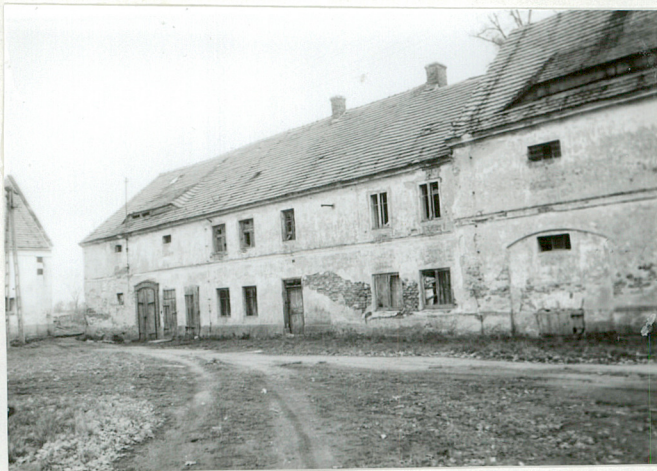
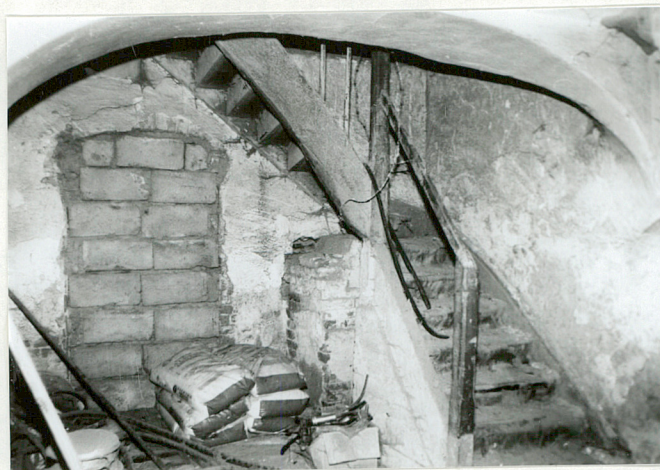
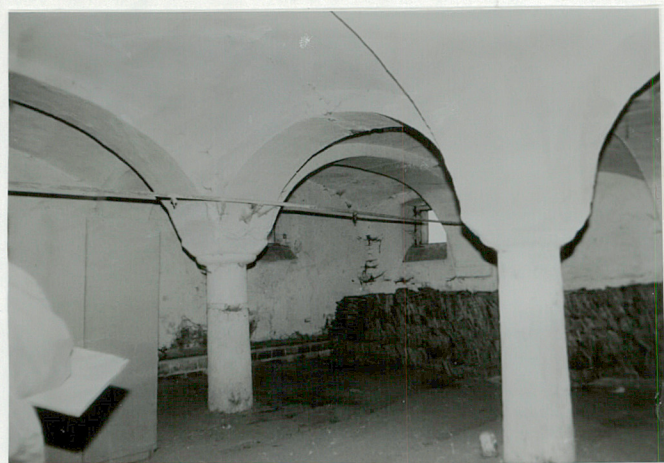
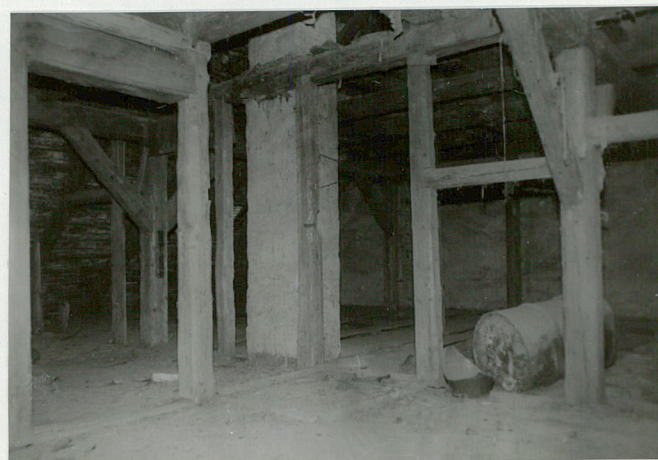
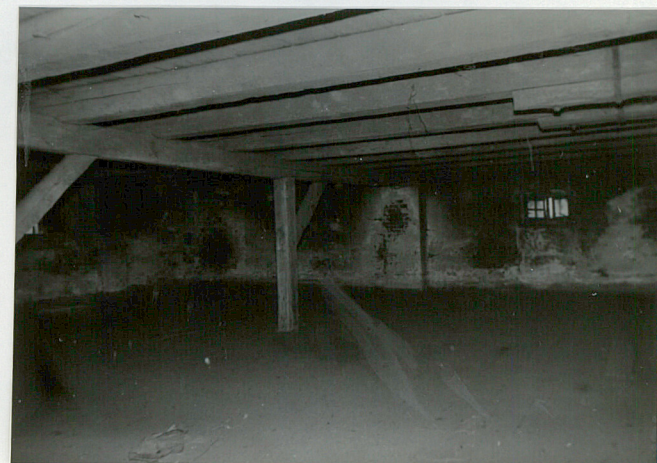
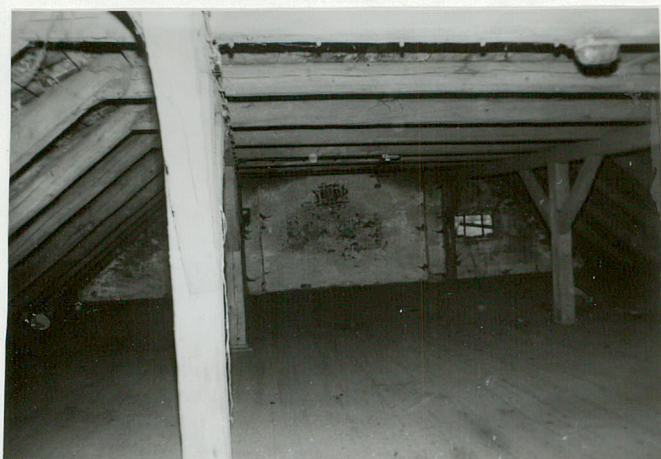
BUDYNEK MIESZKALNO-GOSPODARCZY /stajnia/: zbud. ok. 1895 r., dobudowany do spichlerza, na rzucie prostokąta, murowany z kamienia i cegły. Nie podpiwniczony. DACH: 2-spadowy ceramiczny z podłużną powieką od zach. i 2 przewodami kominowymi. WIEŻBA: płatwiowo-krokwiova z 2 rzędami stolców. SKŁĘPIENIA: odcinkowa kolebka i 3-przęsłowe żaglaste na granitowych kolumnach i murowanych przyściennych filarach. STROPY: drewniane, płaskie z podsufitką. SCHODY: drewniane, zabiegowe. POSADZKI: ceglane, podłogi deskowe. STOLARKA OKIENNA: podwójna, krosnowa, 2-skrzydłowa, zachowana w części. STOLARKA DRZWI: otwory drzwiowe zamknięte prosto, ze stolarką wtórną; otwór wejściowy do stajni zamknięty odcinkowo w obramieniu ceglanym. INSTALACJE: elektryczna, odgromowa, wodna. STAN zachowania: zły, budynek opuszczony, dach nieszczelny z ubytkami, ubytki w konstrukcji więźby, zaatak. przez owady, mury zawilgocone ze zniszczonym tynkiem, wnętrza zdewastowane.

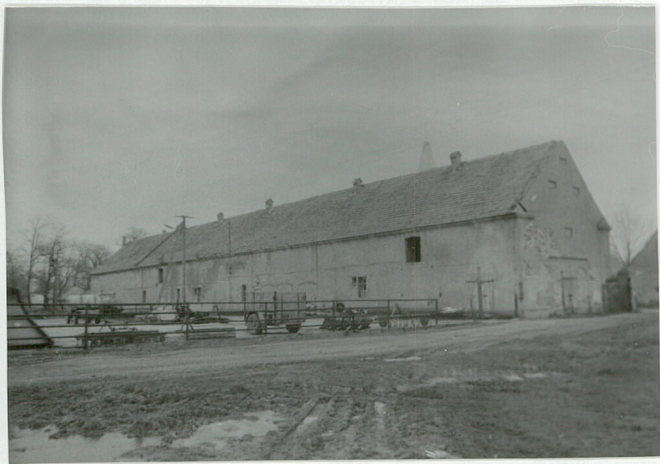
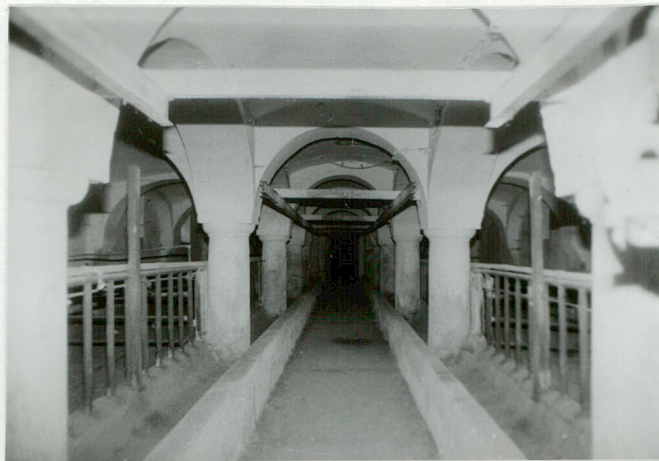
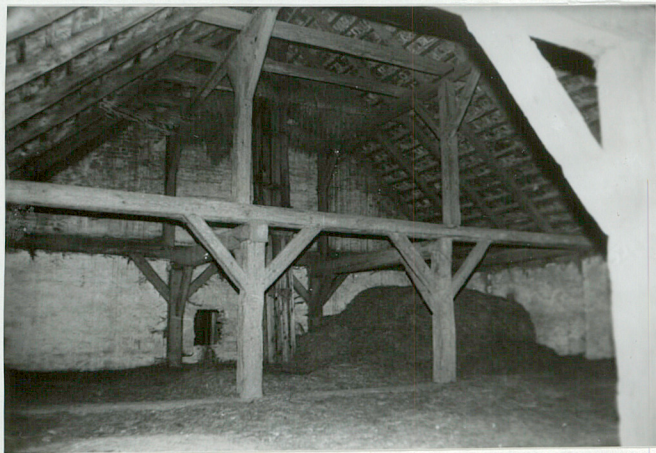
1. Miejscowość	2. Obiekt (nazwa jak w karcie)	3. Zawartość wkładki (nazwa obiektu lub materiału uzupełniającego)
POSTOLICE	Folwark - obora I	opis, plany, fotografie

OBORA I - /bukaciarnia/ - zbud. ok. 1895 r. na rzucie wydłużonego prostokąta, od wsch. współczesna dobudówka. Murowana z kamienia i cegły, otynkowana. D A C H: 2-spadowy ceramiczny, w kalenicy konstrukcja otworów wentylacyjnych. WIĘZBA: 2-kondygnacyjna, wsparta na 2 rzędach stolców; płatwiowo-krokwiowa z 2 rzędami stolców. SKŁĘPIENIA: kolebkowe ze stycznymi lunetami, odcinkowa kolebka i sklepienia żaglaste na granitowych kolumnach. Niektóre przęsła ze stropem masywnym - współczesnym. O K N A: zamknięte odcinkowo ze ślusarką 2-skrzydłową /brak oszklenia/. OTWORY DRZWIOWE: zamknięte odcinkowo ze stolarką współczesną. POSADZKI: betonowe. INSTALACJE: elektryczna nadtynkowa /nieczynna/ i odgromowa. STAN zachowania: budynek nie użytkowany; stan niezadowalający: ubytki w poszyciu i konstrukcji więźby, mury zawilgocone, miejscami zniszczony tynk, brak oszklenia okien.

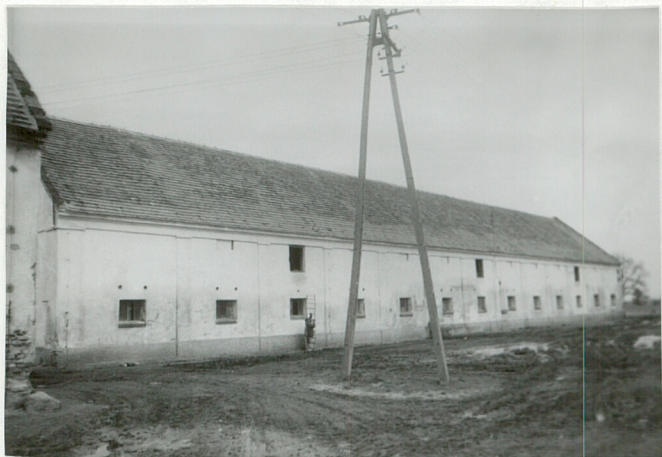
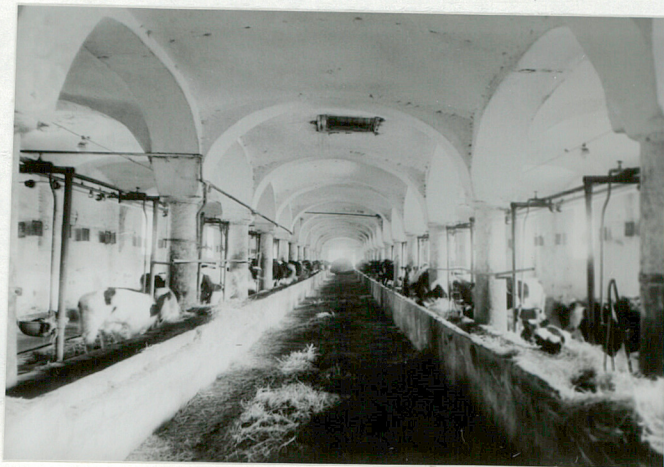
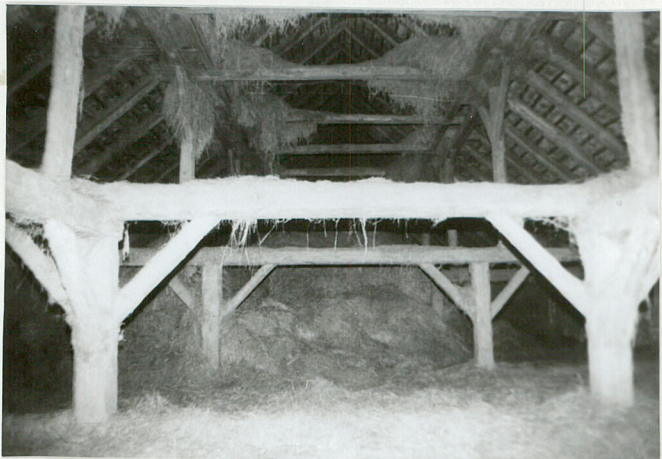
1. Miejscowość POSTOLICE	2. Obiekt (nazwa jak w karcie) Folwark - obora II	3. Zawartość wkładki (nazwa obiektu lub materiału uzupełniającego) opis, plany, fotografie
-----------------------------	--	---

OBORA II: - zbud. ok. 1895 r. - na rzucie wydłużonego prostokąta, murowana z kamienia /podmurówka/ i cegły, otynkowana. D A C H: 2-spadowy ceramiczny. Elewacje dłuższe na cokole, poszczególne przęsła zaznaczone pilastrami o uproszczonych formach. Od pn. współczesna dobudówka zlewni mleka. WIĘZBA: 2-kondygnacyjna, wsparta na 2 rzędach stoliców; wyżej płatwiowo-krokwiowa z 2 rzędami stoliców, podparta zastrzałami; jętki. SKŁEPIENIA: 3-przęskowe, żaglaste na granitowych kolumnach. POŚADZKI: betonowe. O K N A: rozmieszczone regularnie, prostokątne, ze slusarką 3-dzielną. W R O T A: zamknięte prostokątne, ze stolarką wtórną, umieszczone w ścianach szczytowych. INSTALACJE: elektryczna nadtynkowa, odgromowa. STAN zachowania: budynek użytkowany, w stanie dość dobrym; zawilgocone mury, zniszczona stolarka wrót.

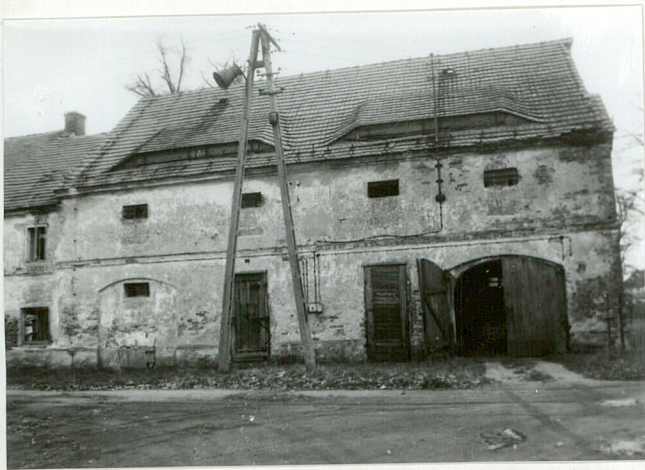
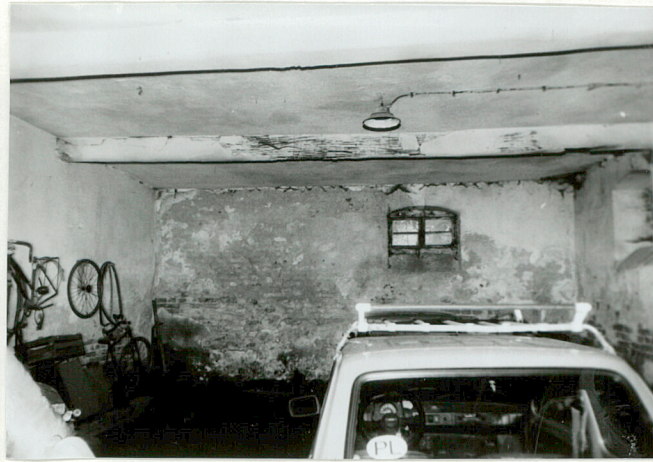
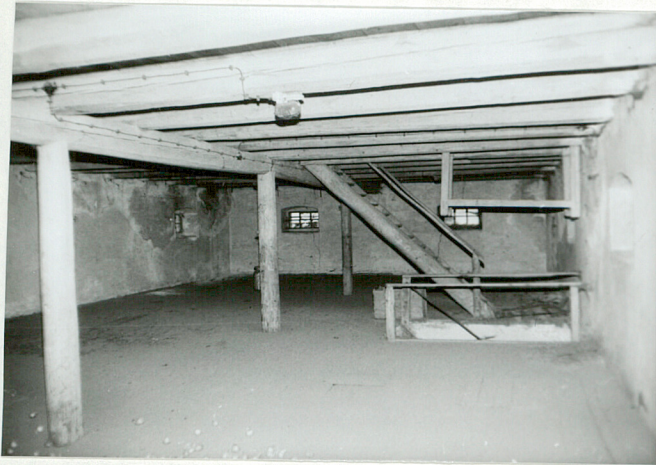
1. Miejscowość POSTOLICE	2. Obiekt (nazwa jak w karcie) Folwark - spichlerz	3. Zawartość wkładki (nazwa obiektu lub materiału uzupełniającego) opis, plany, fotografie
-----------------------------	---	---

**SPICHLERZ** - zbud. ok. 1895 r. - na rzucie prostokąta, dobudowany do budynku mieszkalno-gospodarczego. Murowany z kamienia /cokół/ i cegły, otynkowany. **DACH**: 2-spadowy ceramiczny z podłużnymi powiekami. W części podpiwniczony; piwnice niedostępne. **WŁĘZBA**: płatwiowo-krokwiowa na 2 rzędach stolców. **STROPY**: belkowe na drewnianych podciągach i słupach. **SCHODY**: drewniane, zabiegowe. **OTWORY**: w przyziemiu 2 prostokątne otwory drzwiowe oraz 1 para wrót zamkniętych odcinkowo. W kondygnacji poddasza otwory okienne w prostokącie leżącym, bez stolarki. **FOSADZKI**: betonowe. **INSTALACJE**: elektryczna, odgromowa. **STAN zachowania**: zły; budynek użytkowany częściowo na garaż; dach z ubytkami, więźba porażona przez owady, mury zawilgocone ze zniszczonym tynkiem.

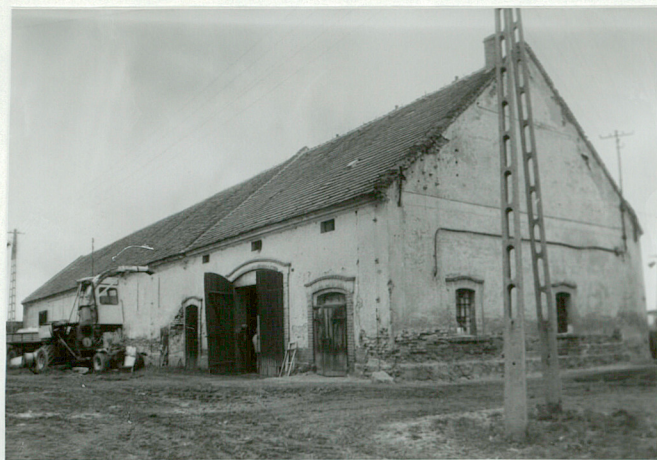
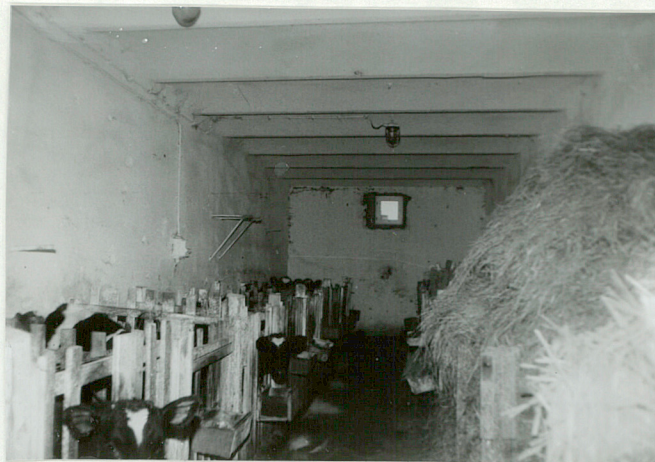
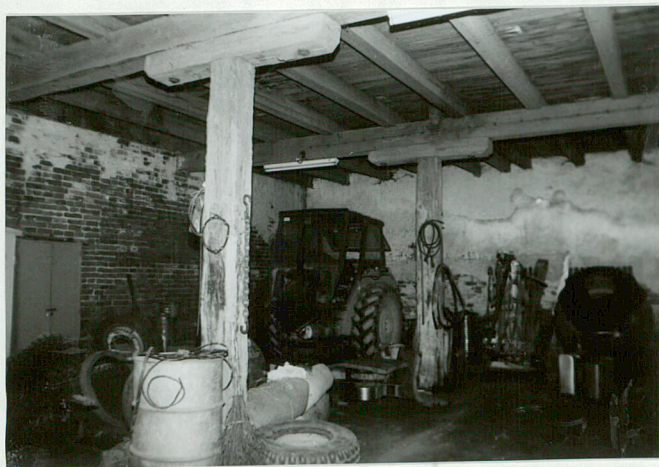
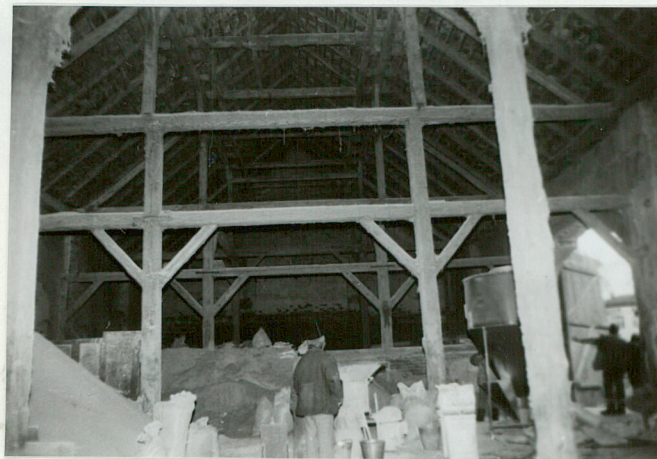
1. Miejscowość	2. Obiekt (nazwa jak w karcie)	3. Zawartość wkładki (nazwa obiektu lub materiału uzupełniającego)
POSTOLICE	Folwark - stodoła I	opis, plany, fotografie

STODOŁA I: - z cieletnikiem - zbud. ok. 1895 r. na rzucie wydłużonego prostokąta, murowana z kamienia i cegły, otynkowana. D A C H: 2-spadowy ceramiczny, 1 przewód kominowy. Częściowo podpiwniczona. WIEŻBA: 2-kondygnacyjna, wsparta na 2 rzędach stolców; górna kondygnacja z belkami wiązarowymi, wspartymi na ścianach magistralnych, płatwiowo-krokwiowa z 2 rzędami stolców; wzmocnione płatwie pośrednie, zastrzały. SKLEPIENIA I STROPY: odcinkowe Kleina w części cieletnika i strop belkowy na 2 podciągach w części warsztatu. SCHODY: - 1-biegowe kamienne /do piwnicy/, 1-biegowe drewniane /nad warsztat/. FUNDAMENTY: betonowe. OTWORY okienne i drzwiowe: w części warsztatu i cieletnika zamknięte odcinkowo w obramieniach cegła - nych; w części stodoły 2 pary otworów zamkniętych odcinkowo, ze stolarką współczesną, 2-skrzydłową, otwieraną. INSTALACJE: elektryczna nadtynkowa, odgromowa, wentylacji grawitacyjnej. STAN zachowania: ubytki w poszyciu dachu, zdekompletowana, porażona więźba, zawilgocone mury, zniszczony tynk.

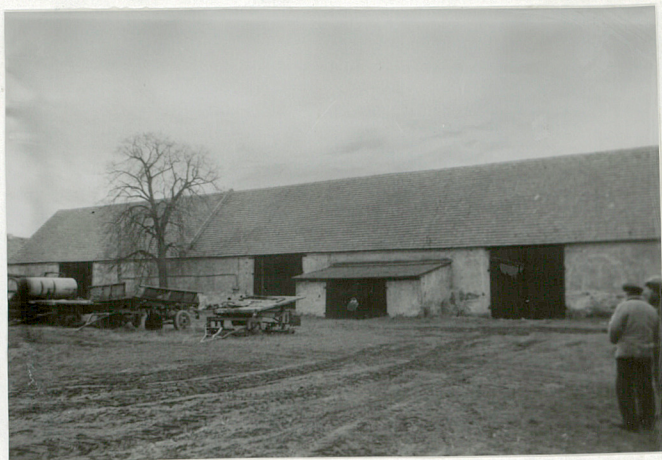
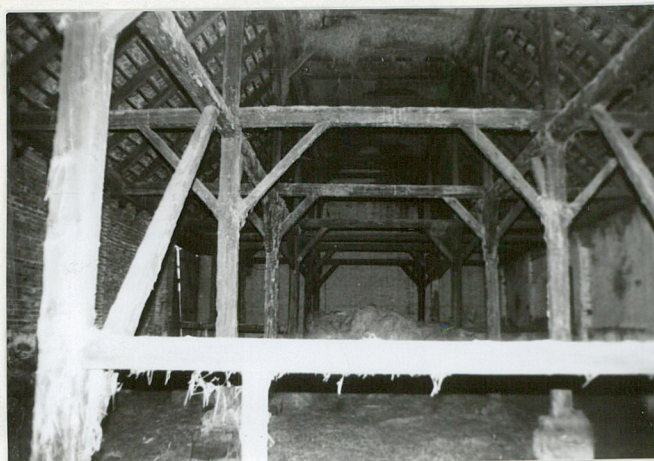
1. Miejscowość	2. Obiekt (nazwa jak w karcie)	3. Zawartość wkładki (nazwa obiektu lub materiału uzupełniającego)
POSTOLICE	Folwark - stodoła II	opis, plany, fotografie

STODOŁA II: - zbud. ok. 1895 r. - na rzucie wydłużonego prostokąta, z niską dobudówką współczesną od wsch. Murowana z kamienia i cegły, otynkowana. D A C H: 2-spadowy ceramiczny. WIĘZBA: 2-kondygnacyjna, wsparta na 2 rzędach stolców; kondygnacja górna z belkami wiązarowymi, wspartymi na ścianach magistralnych, płatwiowo-krokwiowa z 2 rzędami stolców; w niektórych wiązarach zamiast jętek - kleszcze. Wzmocniona zastrzałami. O T W O R Y: wrót zamknięte odcinkowo, ze stolarką współczesną, 2-skrzydłową; przejaźdy brukowane. INSTALACJE: elektryczna nadtynkowa, wentylacji grawitacyjnej i mechanicznej, odgromowa. STAN zachowania: nieszczelny dach /wiele ubytków/, mocno zdekompletowana więźba, zawilgocone mury.

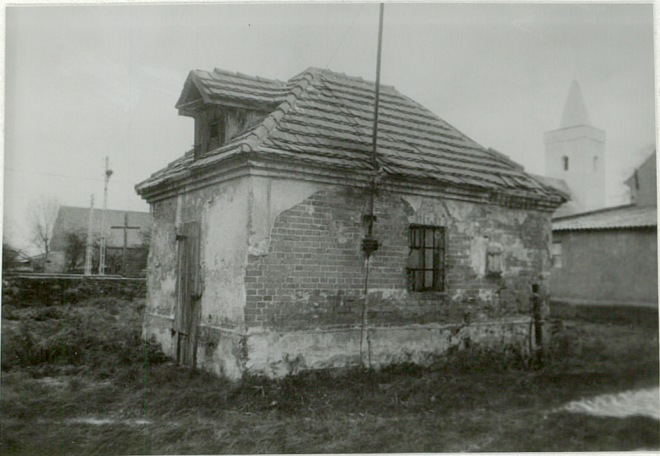
1. Miejscowość POSTOLICE	2. Obiekt (nazwa jak w karcie) Folwark - kurnik	3. Zawartość wkładki (nazwa obiektu lub materiału uzupełniającego) opis, plany, fotografie
-----------------------------	--	---

KURNIK: zbud. ok. 1895 r. na planie prostokąta, murowany z cegły, na niskim cokole, otynkowany. D A C H: 4-spadowy, ceramiczny. WIEŻBA: niedostępna. STROP: drewniany, płaski z podsufitką. OTWORY: okienne prostokątne; w krótszych osiach otwory drzwiowe zamknięte odcinkowo, ze stolarką wtórną. POSAZDKI: betonowe. INSTALACJE: elektryczna. STAN zachowania: z ł y.
