PLEBANIA

2 poł. XVIII w.

NOWY KOŚCIÓŁ

Nowy Kościół nr 57

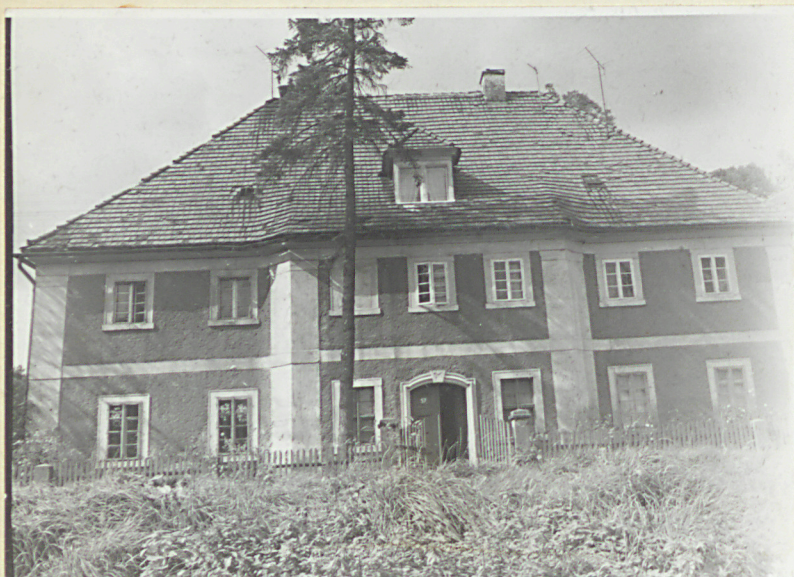
11. Zdjęcia, plan sytuacyjny, rzuty

Budynek usytuowany przy szosie Złotoryja-Swierzawa, na pd. o kościoła. Kalenicowy, wolnostojący. Zwrócony frontem na wsch. Murowany z kamienia łamanego, otynkowany. Wzniesiony na planie prostokąta z nieznacznymi rozalitami na osi frontowej i tylnej elewacji. Piętrowy, częściowo podpiwniczony. Układ wnętrza trzytraktowy z obszerną sienią w trakcie środkowym. W pomieszczeniach sufity z fasetą i sklepienie krzyżowe. Elewacje dłuższych boków siedmioosiowe, krótszych dwuosiowe, zaakcentowane w narożach i między kondygnacjami pasami w tynku. Drzwi zewnętrzne w obramieniu o wykreju odcinkowym z kluczem, płycinowe. Okna prostokątne w obramieniach kamiennych, stolarka typu skrzynekowego. Schody jednobiegowe, proste. W sieni posadzka kamienna. Dach czterospadowy z prostokątną wystawką od frontu, kryty karpówką w łuskę. Więźba drewniana, krokwiowo-jętkowa. Instalacja elektryczna i wodnokanalizacyjna.

| | | Dobry | |

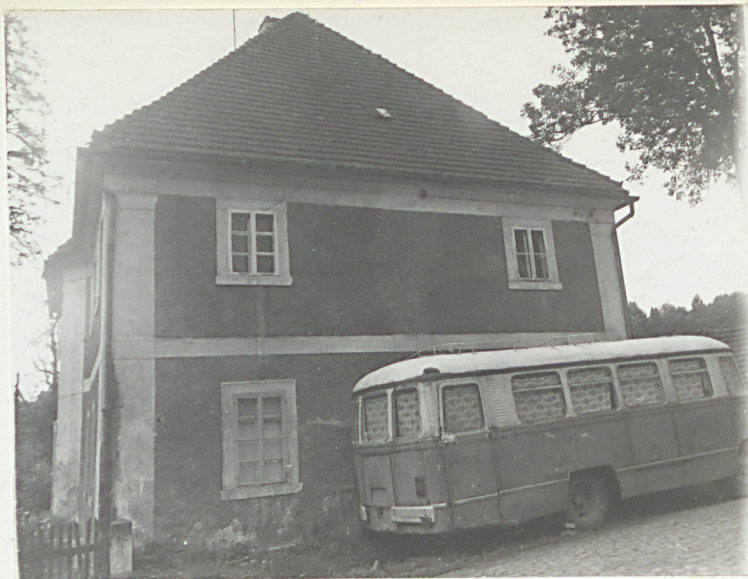
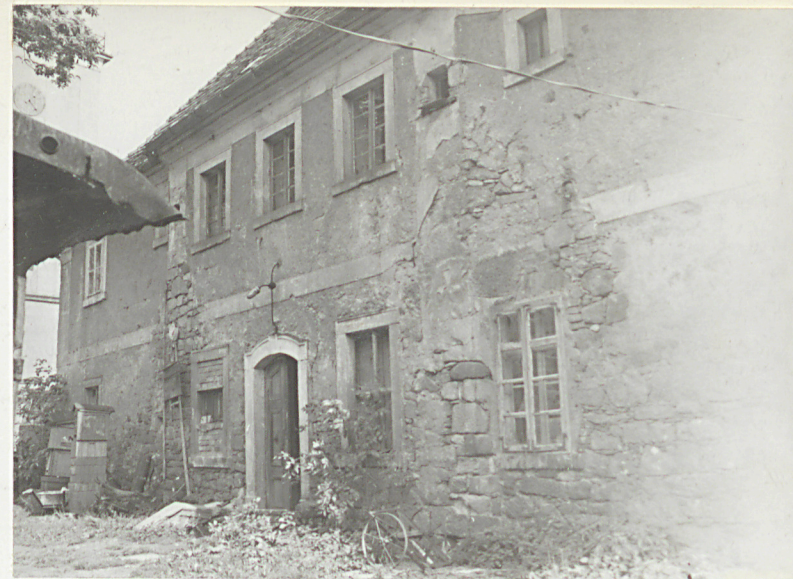
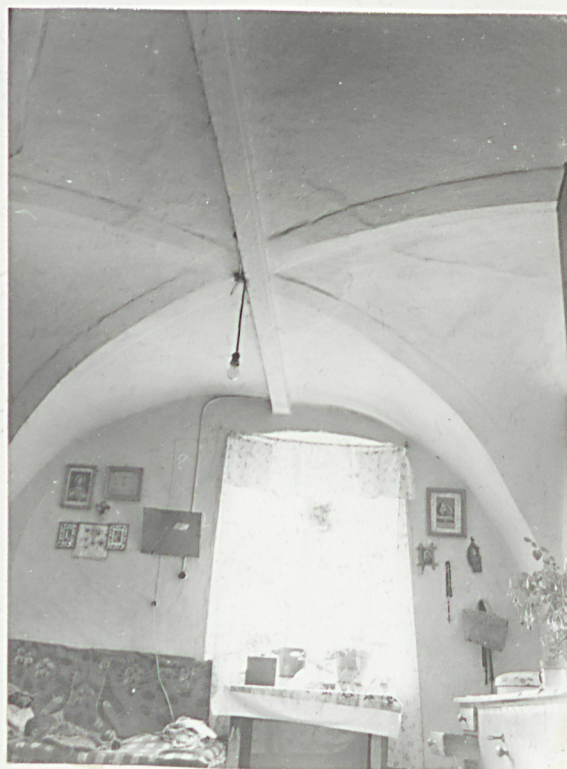
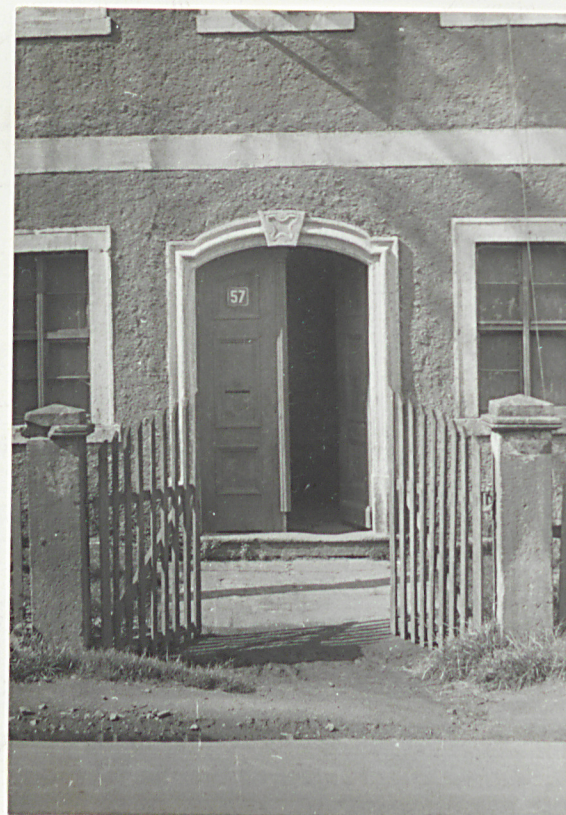
plebania
