1. Obiekt

KAMIENICA MIESZKALNO – USŁUGOWA

ok. 1700 r.;  
1871 r.; 1874 r.;  
1929 r.

ul. Św. Antoniego 8, 50-073 Wrocław,  
obręb Stare Miasto AM 24  
nr hipoteczny 39/48

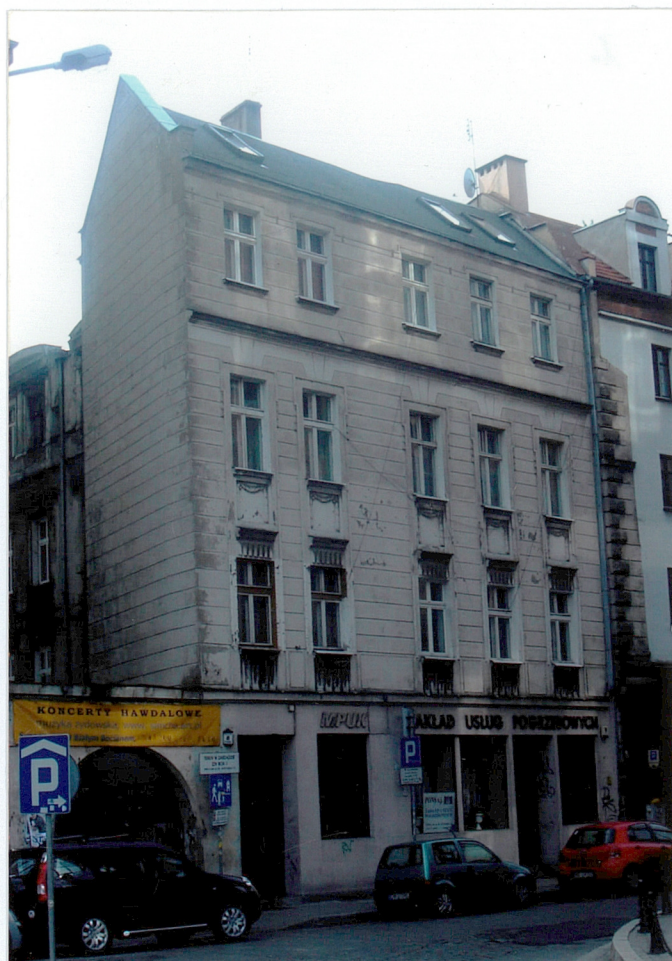
4. Elewacja północna - fasda

ELEWACJA PÓŁNOCNA 6-osiowa w parterze, w pozostałych 5-osiowa; osie 1 - 2 zgrupwane silnie odsunięte od pozostałych. Kondygnacje I i II oraz II i IV oddzielone profilowanym gzymsem kordonowym, całość zwieńczona profilowanym gzymsem koronującym. Lico I kondygnacji gładkie pozostałe kondygnacje pokryte pasami boniowania wyrobionego w tynku. Kondygnacja I z otworami wejściowymi w 1 i 5 osi. Otwory II kondygnacji ujęte opaską biegnącą do III kondygnacji, zamkniętą uszakami z dostawionym ornamentem w formie campanuli. Otwory II kondygnacji w części podokiennej z płyciną z 4 pilastrami; pilastry z w wgłębieniami o wykroju prostokąta zamkniętych łukiem odwróconym, na całym trzonie biegnie ciąg kaboszonów. Otwory III kondygnacji w części podokiennej płycina uskokowa z girlandą nadwieszoną na dwóch guzach. Otwory ostatniej kondygnacji ujmują biegnącą uskokowo listwa wzdłuż całej kondygnacji.

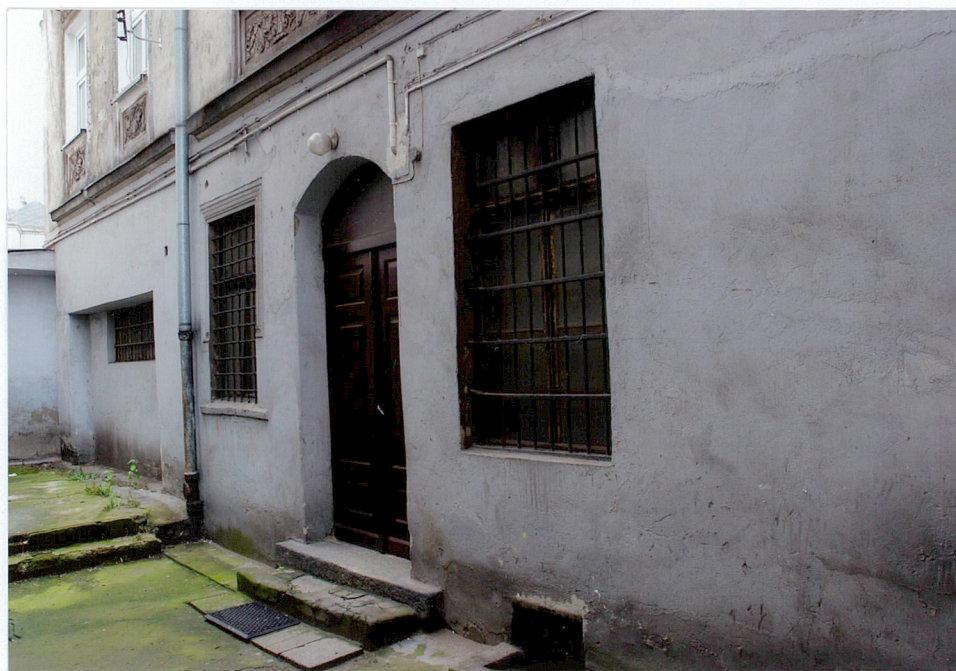
8.

ELEWACJA WSCHODNIA 4-osiowa w parterze, w pozostałych 5-osiowa. W pierwszej kondygnacji kolejno w: 1 osi uskok w ścianie w postaci niszy z otworem o wykroju leżącym prostokąta; w 3 osi otwór drzwiowy poprzedzony 2-stopniowymi schodami, flankowany otworami okiennymi, otwór 2 osi ujęty profilowaną opaską biegnącą do 1/3 wysokości okna. I i II kondygnacja oddzielona uskokowym gzymsem kordonowym. W II kondygnacji otwory okienne ujęte profilowaną opaską, złożonej z: w części podokiennej z prostokątnej płyciny z ornamentem roślinnym w postaci umieszczonego w części środkowej motywem kwiata z odchodzącymi od niego motywami zawijających się liści; nad otworem girlanda, całość zamyka profilowany gzymś nadokienny. Otwory III kondygnacji

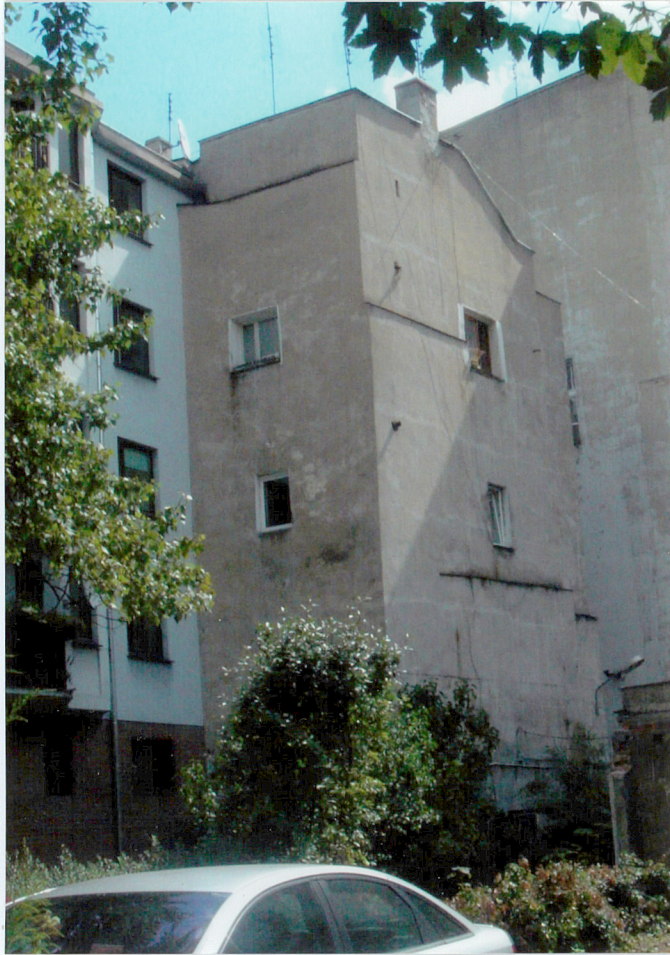
10.

ELEWACJA POŁUDNIOWA o licu gładkim, w części parteru na osi drzwi, w III i IV kondygnacji okno w środkowej osi.

ELEWACJA ZACHODNIA większa jej część graniczy z budynkiem sąsiednim. Na III i IV kondygnacji okna współczesne umieszczone w osi środkowej.

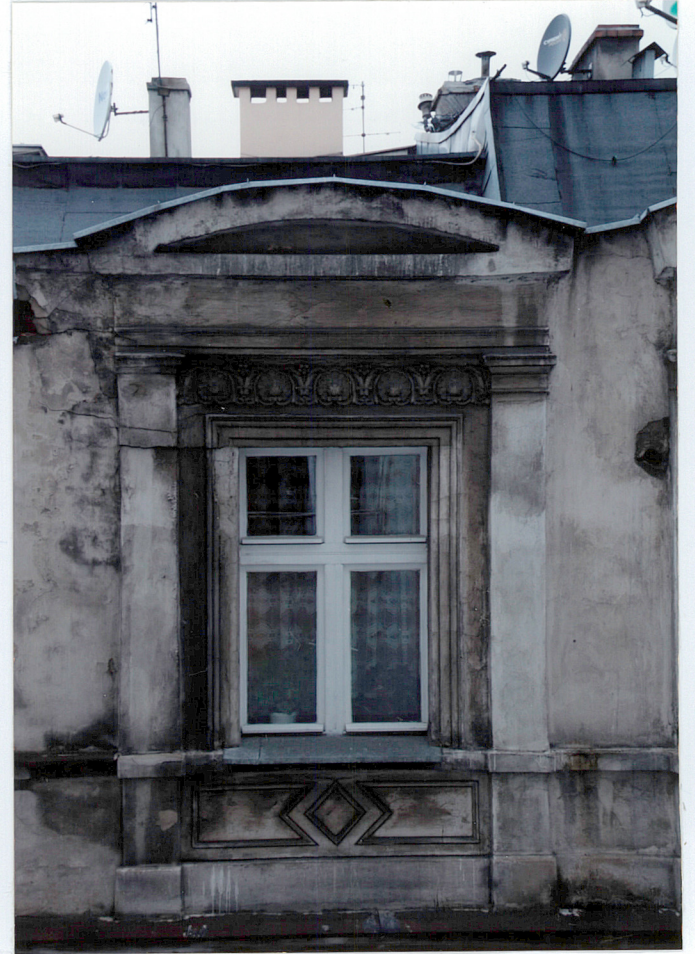
12.

ujęte profilowana ramą z uszakami, spinętą kluczem w formie liścia akantu; w części podokiennej ujęte kaneluowanymi pilastrami, w płycinie między nimi medalion z motywem kwiata. III i IV kondygnacja oddzielona gzymsem w formie regularnego żłobkowania, przerwana między 2 a 3 osią; na wysokości środkowej osi otworu dodany profilowany guz. Otwory IV kondygnacji ujęte parami, flankowane - za wyjątkiem otworu w 3-osi - i oddzielone pilastrami z profilowanym uskokowo kapitelem, całość zwieńczona naczółkiem o łuku odcinkowym usytuowanym na gzymś. Otwory ujęte profilowaną opaską, w części podokiennej żłobiony geometryczny ornament. Nad otworem, między pilastrami ornament w formie naprzemiennie występującego motywu muszli z roślinnym. Elewacja wschodnia ryzalitu pokryta pasami boni.

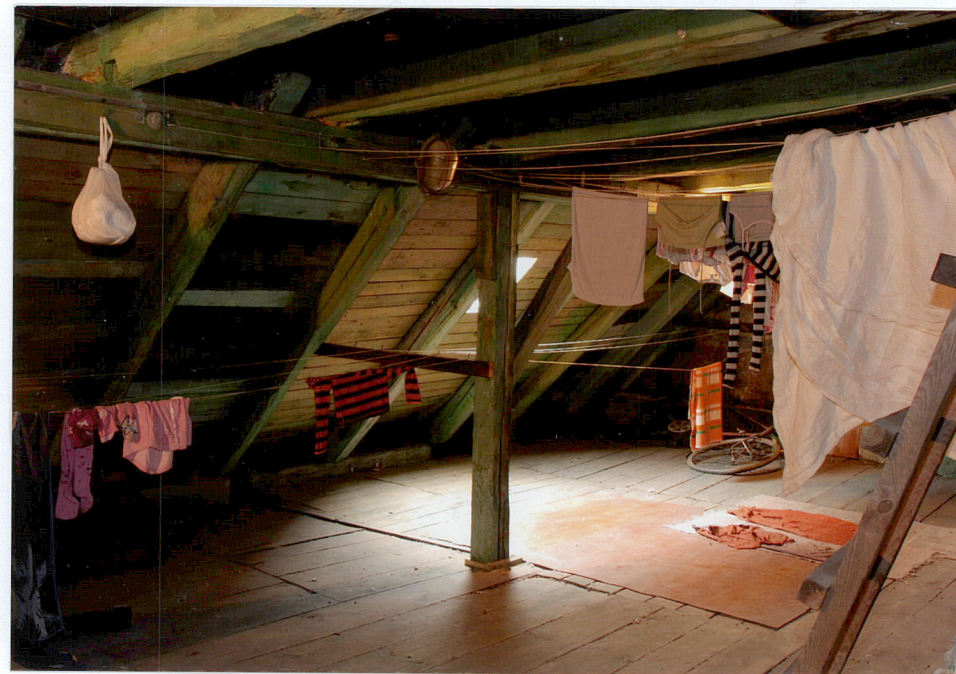
20.

WIEŻBA drewniana, krokwiowa z 1 rzędem słupów.

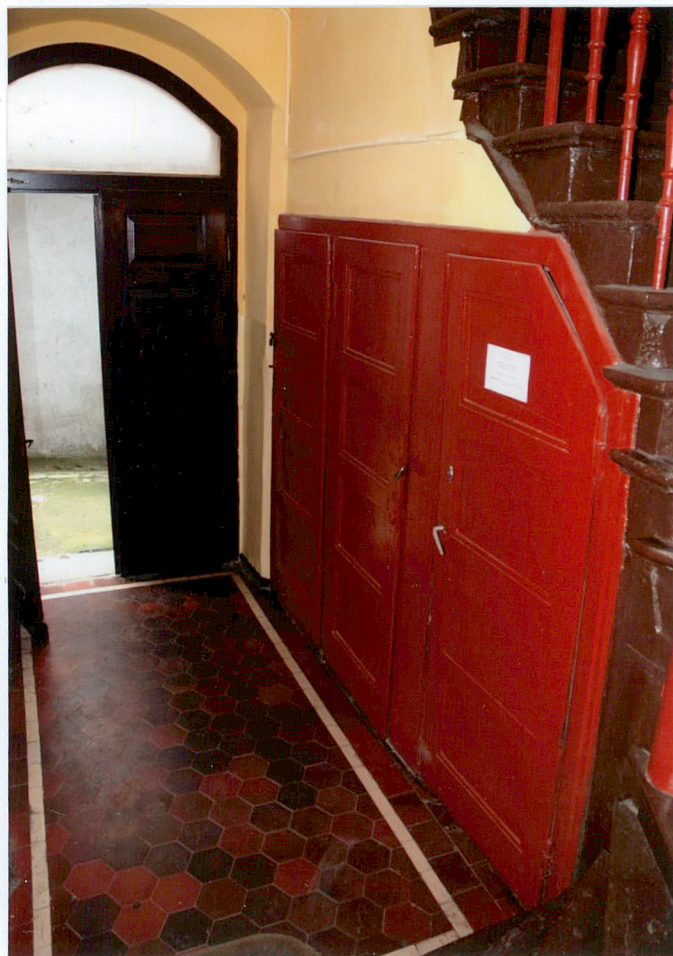
21.

SCHODY prowadzące do piwnicy ceglane, jednobiegowe z dolnym zabiegiem. Klatka schodowa drewniana wtórnie pokryta farbą, jednobiegowa ze spocznikiem między piętrowym lekko zabiegowa, z drewnianą balustradą tralkową, w miejscach ubytków wstawione wtórne drewniane listewki. Schody prowadzące na poddasze drewniane, jednobiegowe z górnym zabiegiem.

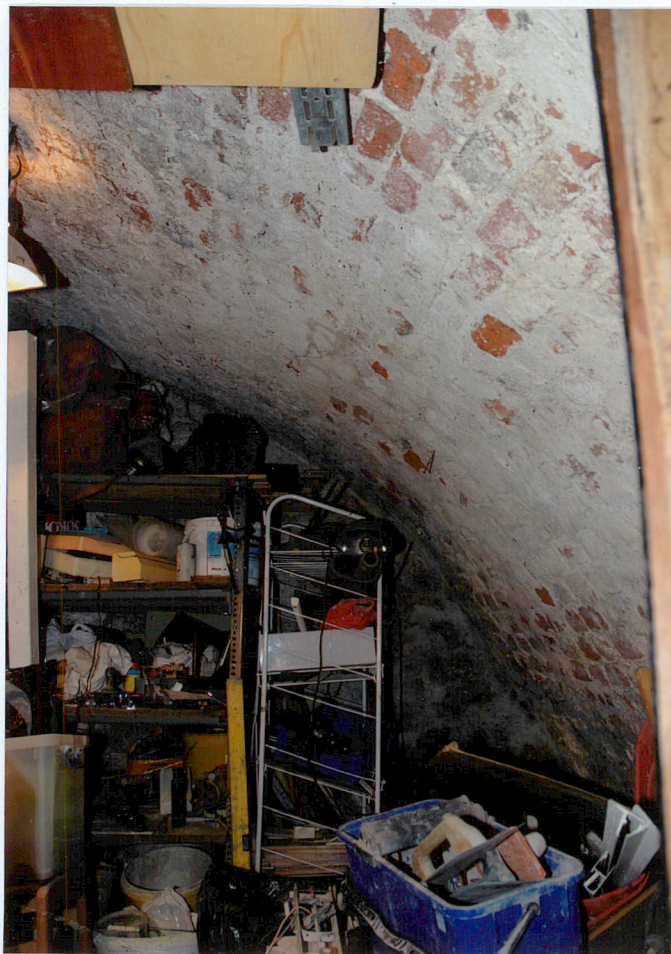
24.

SKLEPIENIA I STROPY w piwnicy kolebkowe. W paśmie pd. w przyziemiu sklepienie krzyżowe ze szwem oraz kolebkowe z lunetami. W parterze strop ceramiczny na belkach stalowych, reszta drewniana. We wnętrzach sufity, w większości kryte styropianowymi kasetonami.

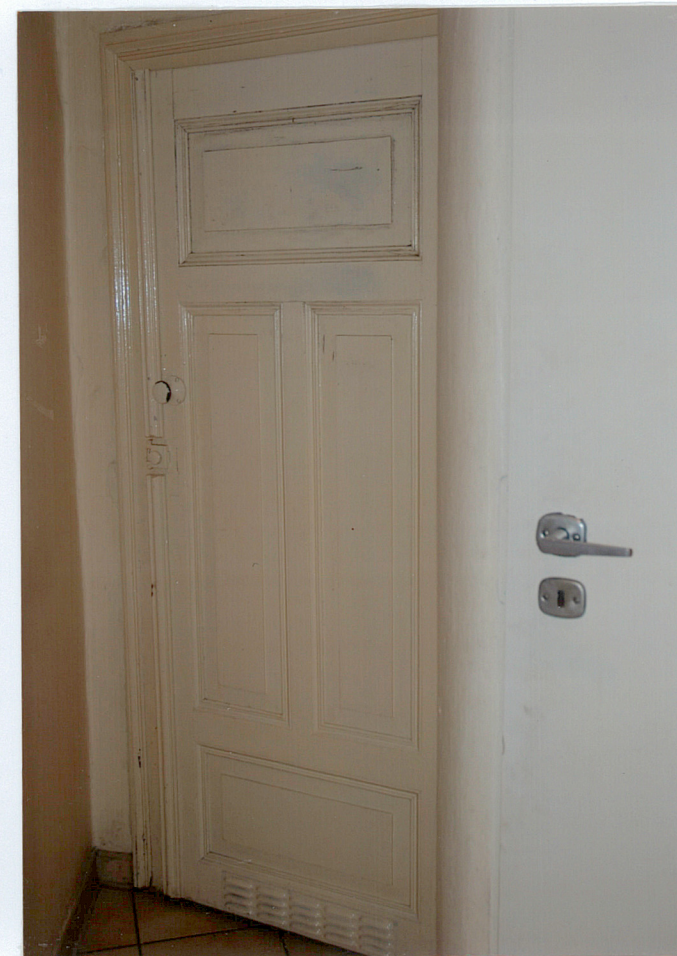
26.

Niezachowany dawny wystrój budynku, za wyjątkiem drzwi, w III kondygnacji w 1 trakcie.
