OŚRODEK DOKUMENTACJI
ZABYTEKÓW W WARSZAWIE
KARTA EWIDENCYJNA ZABYTEKÓW
ARCHITEKTURY I BUDOWNICTWA

KAMIENICA CZYNSZOWA

1900-1910

UL. Warszawska nr 7
59-900 Zgorzelec
nr hipoteczny

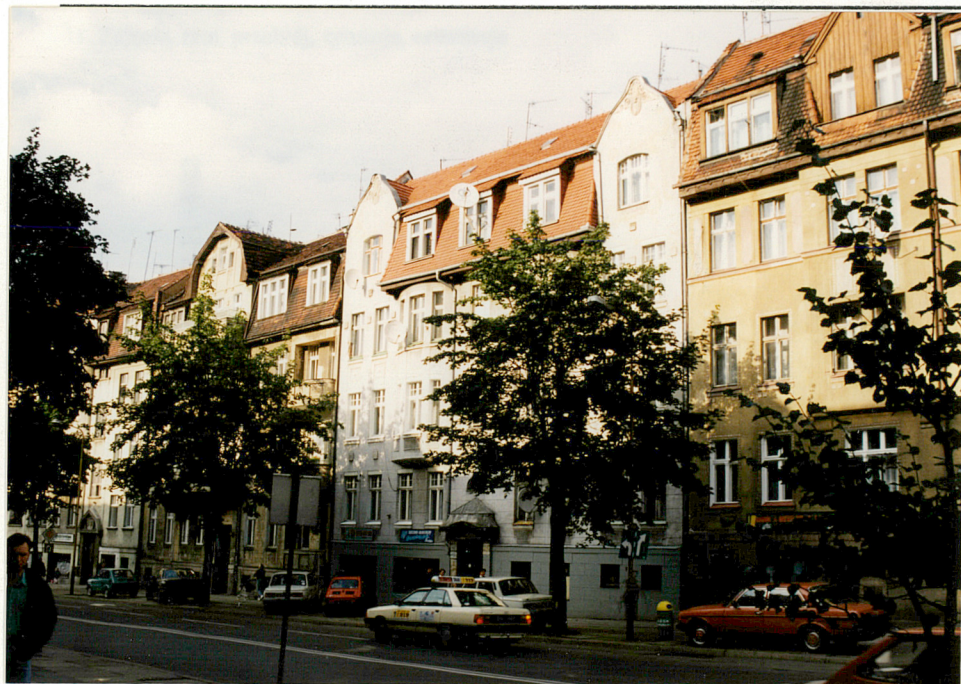
Dom mieszkalny zbudowany w latach 1900-1910 jako kamienica czynszowa.

| 1. Widok ogólny | 9. Facjatka południowa |

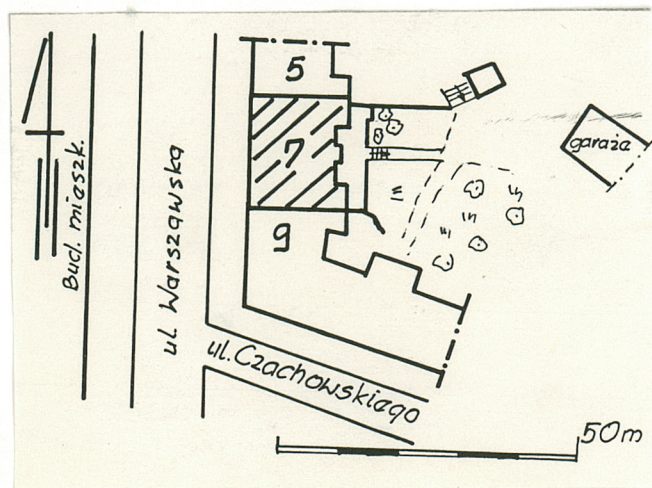
3

Sytuacja: ulica Warszawska stanowi jedną z głównych ulic w centrum miasta, ok. 500 m na wschód od Nysy Łużyckiej, tworząc duże skrzyżowanie z ulicami Staszica, Daszyńskiego, Okrzei i Boh. Getta. Teren tworzy wyraźny spadek w kierunku północno-zachodnim/ul.Daszyńskiego/.

Budynek nr 7 położony w centrum zwartej zabudowy wschodniej pierzei ulicy, zajmuje przednią, zachodnią, część niewielkiej posesji, która na tyłach, /wschód/, bezpośrednio przy budynku, stanowi niewielkie, prostokątne, wyłożone płytami betonowymi podwórko ograniczone od wschodu wysokimi murkami oporowymi, przeciętymi, na osi tylnego wyjścia z budynku, betonowymi schodkami prowadzącymi na wyżej położone, duże ziemno trawiaste podwórko.

| 3. Plan sytuacyjny | 10. Wejście główne do budynku. |

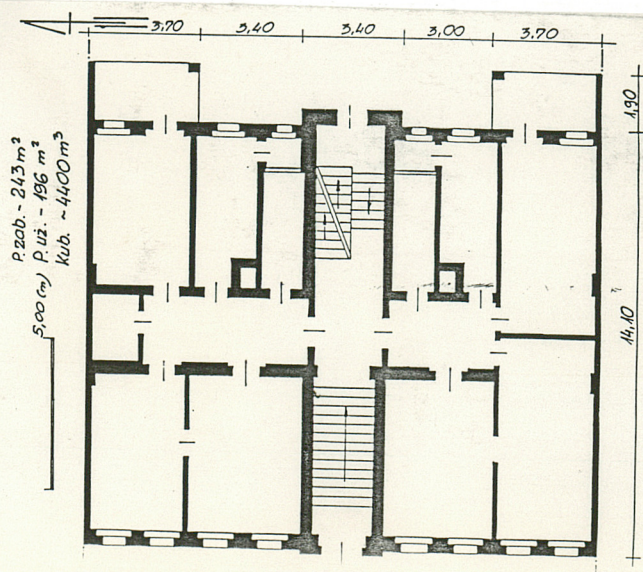
4

Rzut: budynek zbudowany na planie prostokąta wydłużonego na osi północ-południe; trzytraktowy z poprzecznym traktem komunikacyjnym i ryzalitem pozornym na osi sieni/wsch.-zach./ oraz dwoma ryzalitami balkonowymi od wschodu.

| 4. Rzut przyziemia | 11. Drzwi wejściowe do mieszkania-parter |

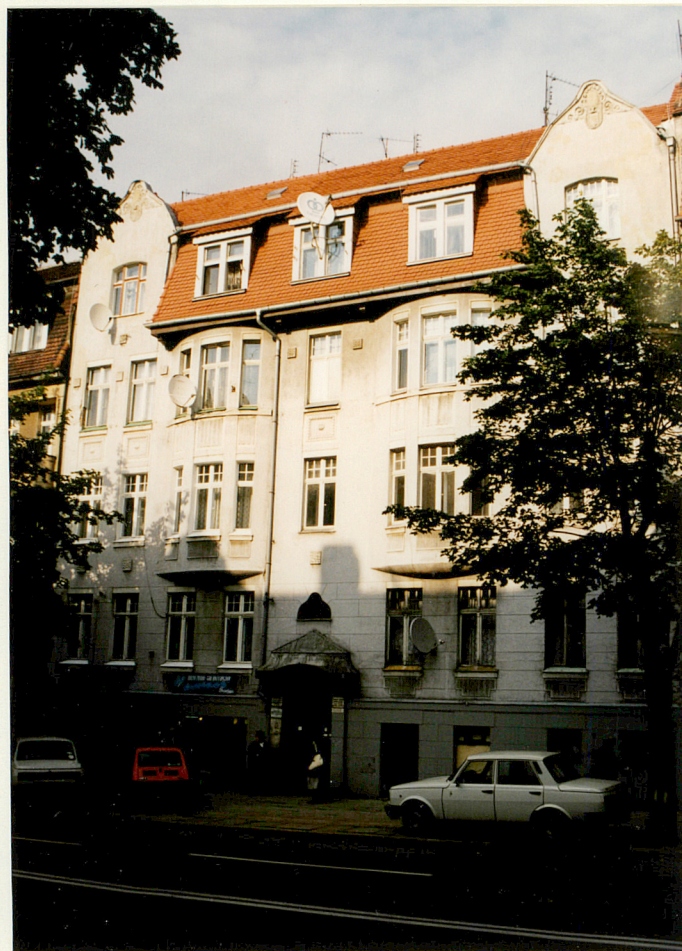
5

Elewacja frontowa/ zachodnia/: o zróżnicowanej ilości osi okiennych na poszczególnych kondygnacjach; symetryczna z dwoma półokrągłymi wykuszami, na wysokości drugiej i trzeciej kondygnacji, flankującymi osi głównego wejścia i dwoma jednoosiowymi facjatkami wieńczącymi skrajne osie. Przyziemie, wydzielone niewielkim gzymsiem, wraz z 1 kondygnacją boniowane w tynku z pomocą płytkich rowków.

Elewacja frontowa c.d.: Wypracowane w tynku pod- i nadokienniki wszystkich kondygnacji tworzą fryzy dekoracyjne. Powierzchnia nieco wypiętrzonych płaszczyzn podokiennech / prostokątnych, kwadratowych i o łamanej dolnej linii/ zdobiona żłobkowaniem/1 i 2 kond/, rustyką/ kostki 2 i 3 kond./ i szerokimi, pionowymi wstęgami; kwadratowe płyciny podokienne 3 kondygnacji ozdobiono ornamentem kostkowym ułożonym w kwadratową ramkę, wewnątrz której, pośrodku, umieszczono "ślimaczka". Faliście wycięte szczyty facjatek ozdobiono, u samej góry, medalionem z tarczą pod spodem otoczonym ornamentem z esownic wypracowanych w tynku.

| 5. Elewacja frontowa | 12. Drzwi wejściowe do mieszkań na piętrach |

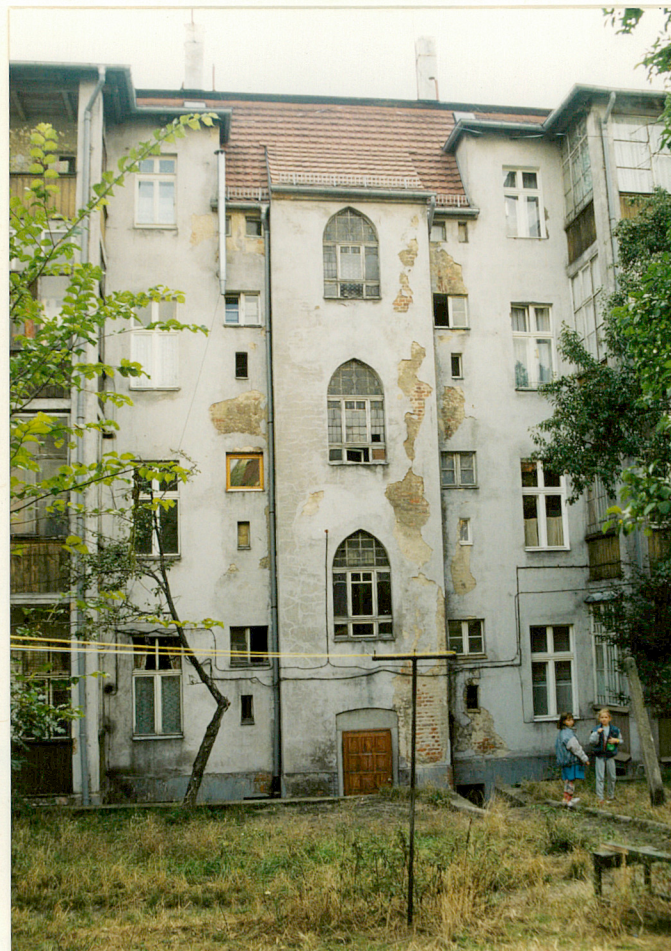
6

Elewacja tylna/ wschodnia/: 9-osiowa w tym 2-osiowe ryzalitty balkonowe i 1-osiowy ryzalit klatki schodowej dające w partii poddasza schodkowe załamane elewacji; symetryczna, pozbawiona cech stylowych.

| 6. Elewacja tylna | 14. Okno na klatce schodowej. |

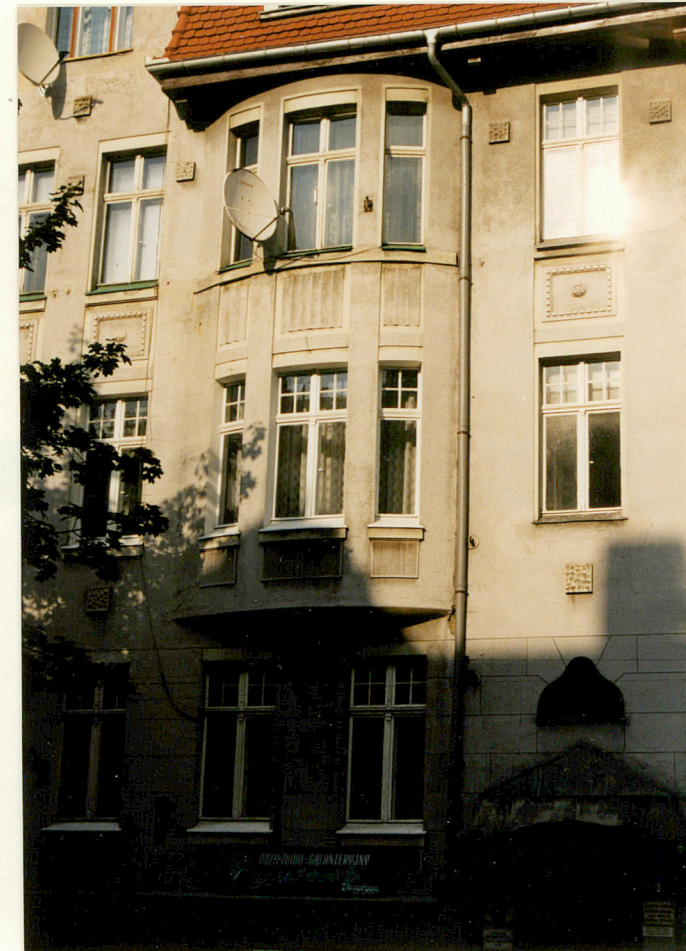
7

| 7. Fragment elewacji front. | 16. Słupek balustrady schodów głównych |
| - wykusz PN. | 17. Fragment klatki schodowej. |

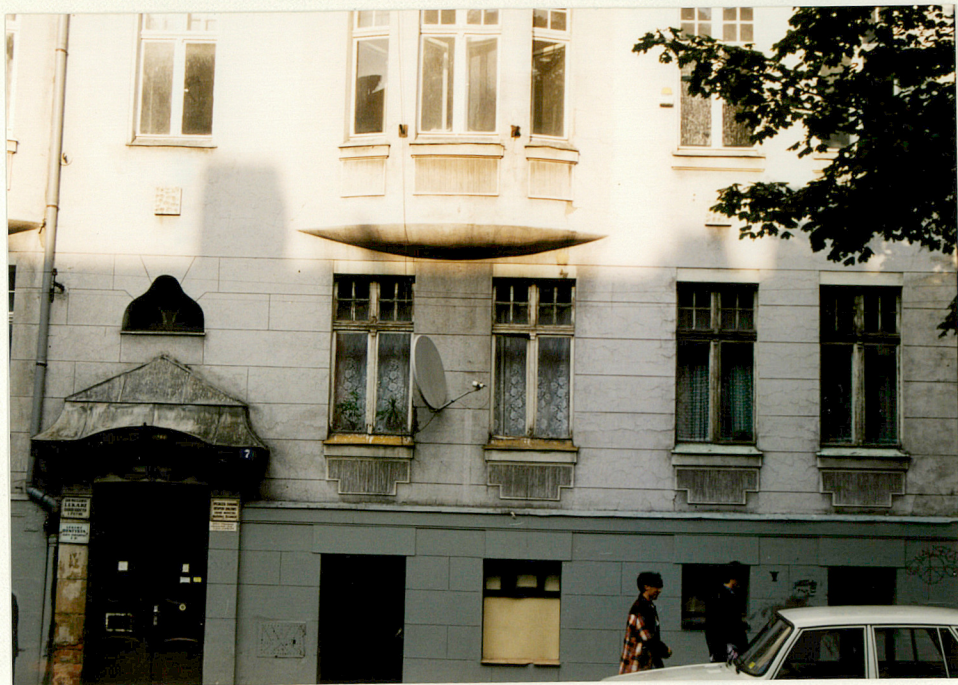
8

Ściany: murowane z cegły, tynkowane, malowane. Od zewnątrz bogato zdobione detałem architektonicznym wykonanym w tynku: boniowanie w tynku /przyziemie i 1 kondygn./ pod- i nadokienniki, zdobienia szczytów facjatek.

| 8. Fragment przyziemia | 18. Piec kaflowy w mieszkaniu nr 1. |
| elewacji front. | |

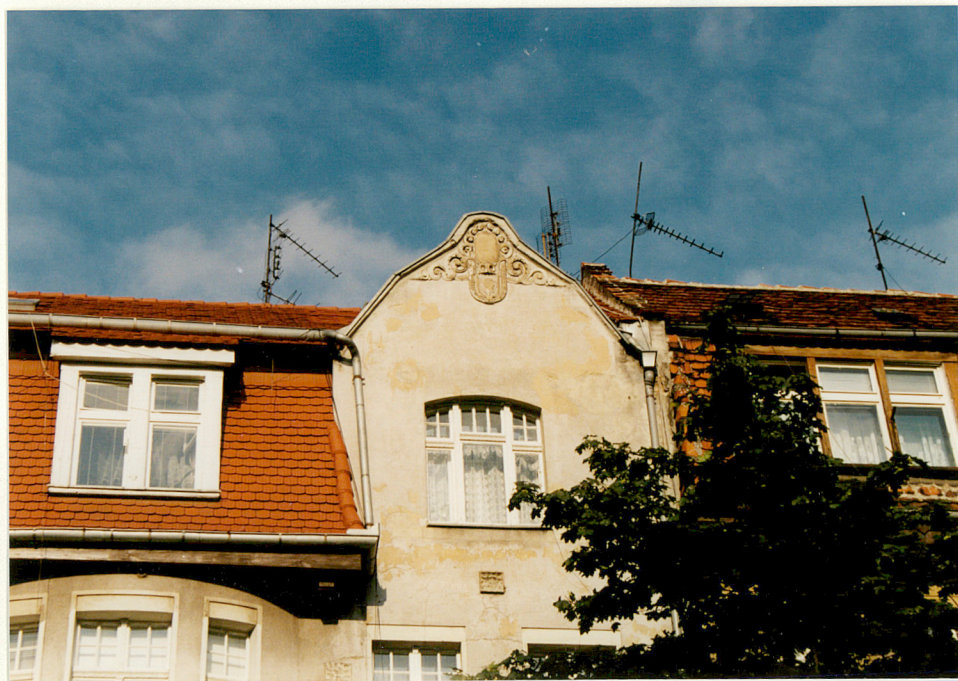
9

Bryła: Budynek trzykondygnacyjny z użytkowym poddaszem i suteroną od północnego-zachodu, z trzema ryzalitami od wschodu i dwoma półokrągłymi wykuszami od frontu; podpiwniczony. Nakryty dwuspadowym dachem; zachodnia połać mansardowa z dwoma facjatkami od strony północnej i południowej oraz lukarnami między nimi; połać wschodnia przepruta jednospadowymi dachami ryzalitów i ścianek kolankowych; część środkowa dachu - płaska. Portal nakryty trzyspadowym daszkiem w typie mansardy.

| 2. Plan orientacyjny | w elewacji front. |

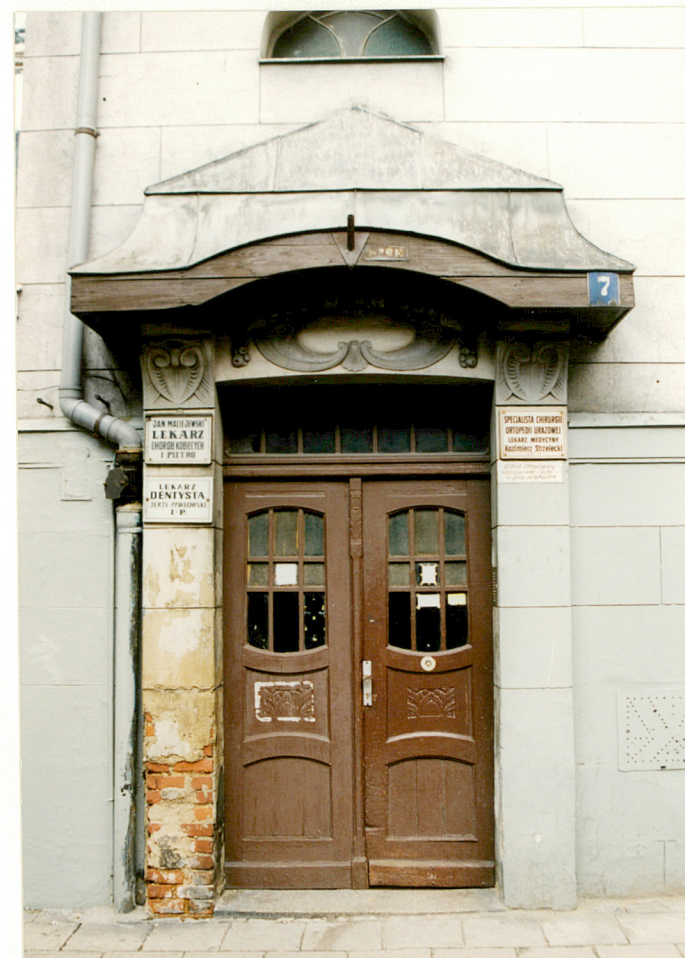
10

Główne zewnętrzne - drewniane, dwuskrzydłowe z prostokątnym wielopodziałowym nadświatłem szklonym w szczelinach krzyżowych. Skrzydła drzwi ramowo-3 płycinowe; boki płycin uformowane łukami; górne płyciny szklone na kit w szczelinach krzyżowych, środkowe w centrum zdobione reliefem roślinnym, dolne opierzone deskami na styk.

Wejście główne do budynku podkreśla portal; węgry w formie pilastrów o boniowanych trzonach i esowatych głowicach zdobionych na trzonie stylizowanymi tarczami; prostokątne nadproże, górą wycięte w łuk zdobia leżące rogi obfitości przy podstawach połączone odwróconą muszlą od góry girlandami owoców. Portal zwieńczono 3-spadowym daszkiem w typie mansardy, od dołu wykrojonym w łuk nadwieszony. Na osi, nad portalem, świetlik wykrojony w trójkąt, szklony na kit kolorowym szkłem w szczelinach pojedynczych profilowanych na łuku.

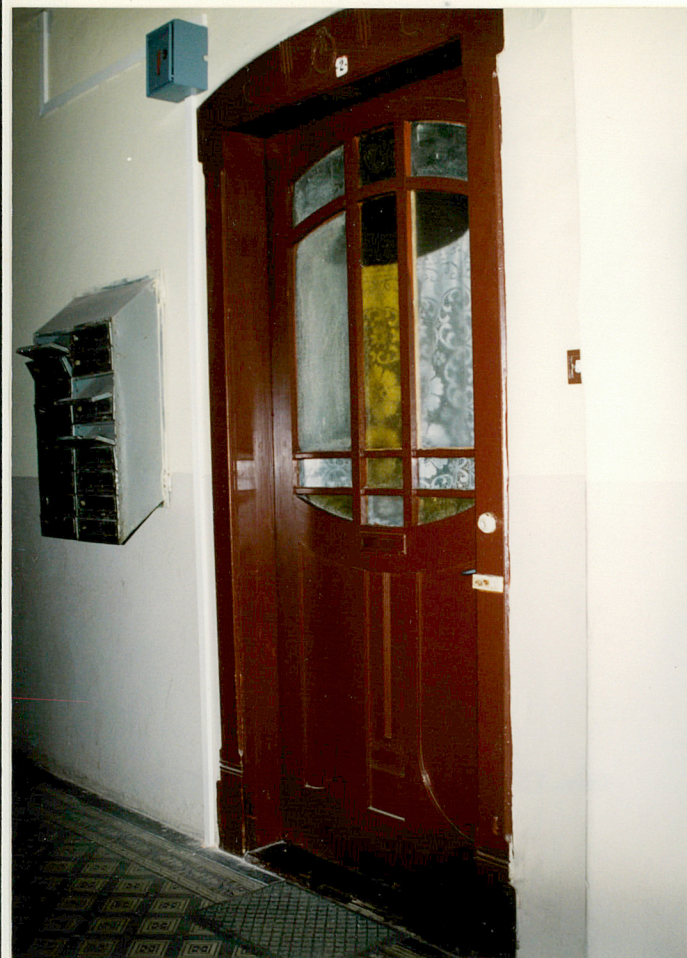
11

Wewnątrz budynku drzwi do mieszkań i wewnątrz mieszkań są drewniane, jednoskrzydłowe, ramowo-płycinowe; płyciny formowane łukami; w części drzwi górne płyciny szklone na kit w szczelinach łukowo wygiętych w ozdobne wzory. Drzwi ujęto w drewniane pseudoportale zdobione drobnymi elementami reliefowymi/ motyw koła, wiązek żłobków i wieńców/; w mieszkaniach węgry drzwi opierzone boazerią ramowo-płycinową. Drzwi do mieszkań na wyższych kondygnacjach ujęto parami w jeden pseudoportal, górą wykrojony w łuk; skrzydła drzwi rozdziela szeroka lizena o sfazowanych w ówierćokrąg krawędziach zdobiona na trzonie reliefem:/ motyw koła, rowków, kelips/. Drzwi balkonowe - dwuskrzydłowe z prostokątną nadświatlnią od zewnątrz dwudzielną ze słupkiem, od wewnątrz jednoskrzydłową uchyloną od góry; skrzydła ramowo-płycinowe; górne płyciny przeszklone, dolne pełne o sprofilowanych krawędziach.

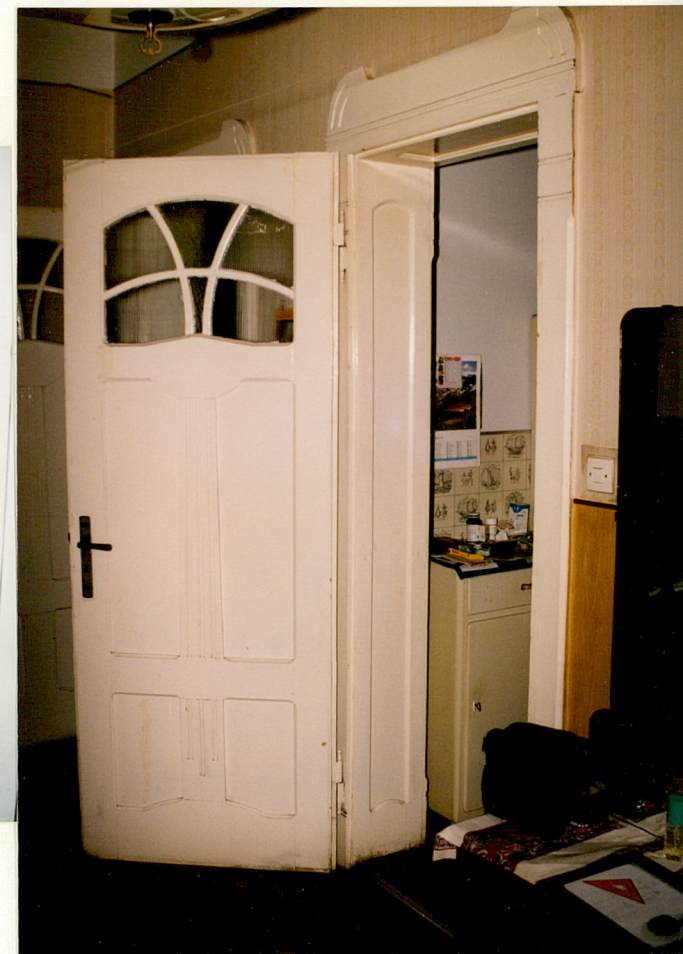
13

| / zachodnia / | 13. Drzwi wewnątrz mieszkań. |

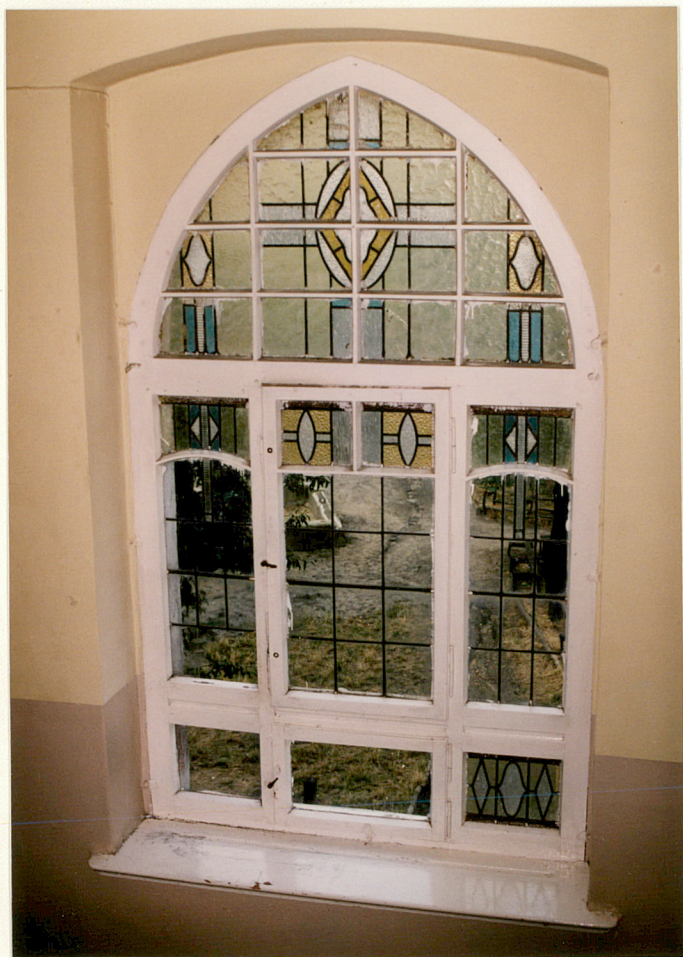
14

Okna: osadzone w prostokątnych wnękach o łukowych nadprożach od wewnątrz. Stolarka okienna drewniana typu: 1. skrzynkowego/front i część tyłu/jedno-, dwu-, i trójdzielne, dwupoziomowe; w partii lukarni zdwojone/ pseudobiforium/; ze ślaniem prostym/lukarny i część okien od tyłu/, profilowanym listwami i w części płaskorzeźbionym/front/; jedno i dwudzielnym nadślaniem- górny słupek- o wielopodziałowym skrzydle; pilaster górnego słupka i listwy przyrytkowej w formie stylizowanej kolumnienki o zgeometryzowanej głowicy i żłobkowym trzonie. Szkłone na kit w szczelinach krzyżowych/ nadślaniem-front / i pojedynczych/część okien od tyłu/ oraz bez szczelin. 2. Krosnowe, osadzone w ostrołukowych otworach, od wewnątrz w szerszych, prostokątnych wnękach o łukowych nadprożach. Okno trójdzielne, trzypoziomowe z ostrołukowym, wielopodziałowym nadślaniem; ślame profilowane listwami; skrzydła okien szklone na kit w szczelinach pojedynczych; wewnątrz szczelin witraże osadzone w metalu o geometrycznych motywach./okna na klatce schodowej/. Krosnowe dwudzielne/piwnica/ i wielopodziałowe szklone w szczelinach pojedynczych / balkony/ i bez szczelin/ witryny sklepowe/.

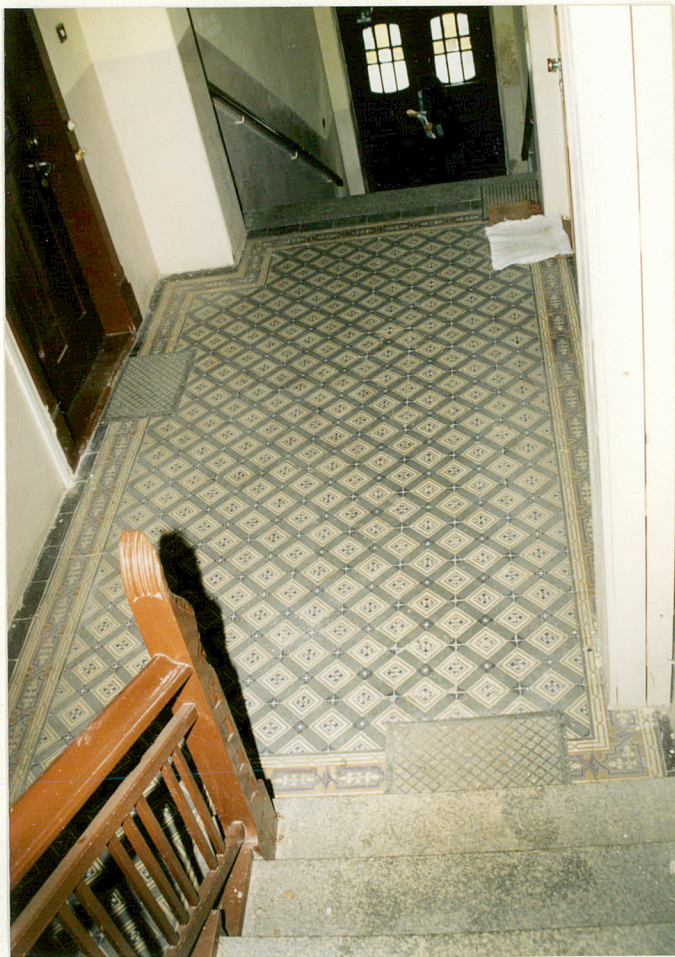
15

Posadzki: betonowa wylewka: w sieni i na podestach schodów wykładana kwadratowymi, szaro-kremowo-niebieskimi płytkami ceramicznymi o mozaikowym wzorze kratownicy o kremowych kwadratowych polach wypełnionych pośrodku małym kwiatkiem na niebieskim tle. Wokół bordiura utworzona z dwóch pasów płytek ceramicznych: wewnętrzny, kolorowy / na żółtym tle czerwono-szare "cukierki" tworzące łańcuch "lamowane" czerwonym łańcuszkiem na kremowym tle /, zewnętrzny czarny. W korytarzu piwnicy szachownica z dużych, kwadratowych beżowo-czerwonych płytek; wyłożona PCV i deskami na styk /sklepy i mieszkania parteru/. Drewniane z desek na styk, parkiety / lokale mieszkalne /.

| / wschodnia / | 15. Posadzka w sieni. |

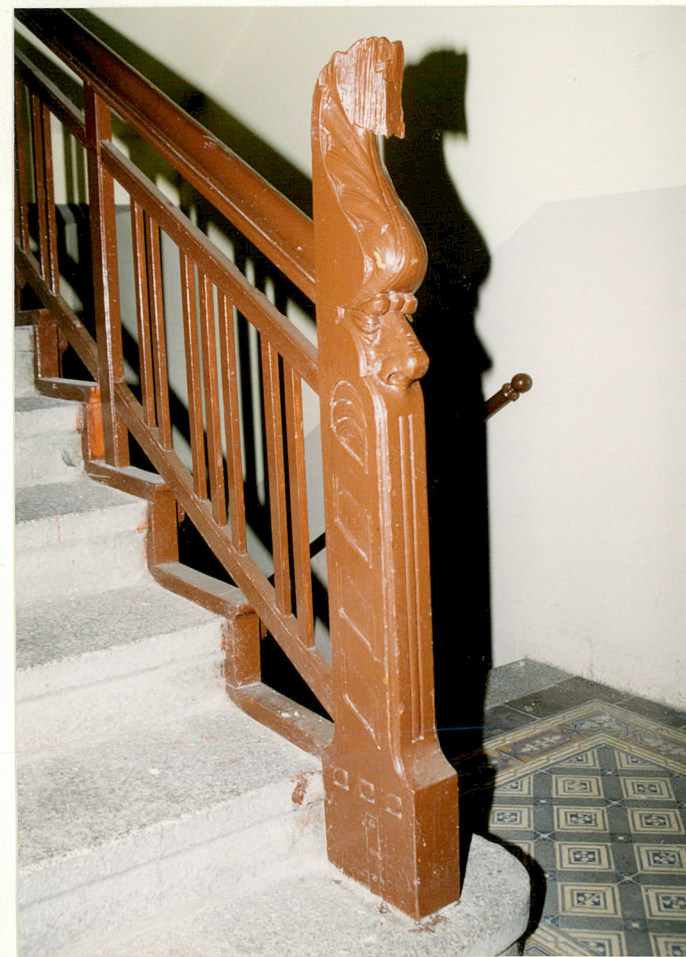
16

Schody: główne na klatce schodowej - wylane z lastrico, dwubiegowe powrotne z drewnianą balustradą ramowo-szczelkową i drewnianą, profilowaną poręczą zakończoną na dole słupkiem rzeźbionym w formie twarzy mężczyzny z pióropuszem na głowie; ceglane wylane lastrico, jednobiegowe z drewnianymi poręczami mocowanymi w ścianie / schody do sieni i do piwnicy /; drewniane, pełne, policzkowe z drewnianą poręczą mocowaną w ścianie / na strych / jednobiegowe.

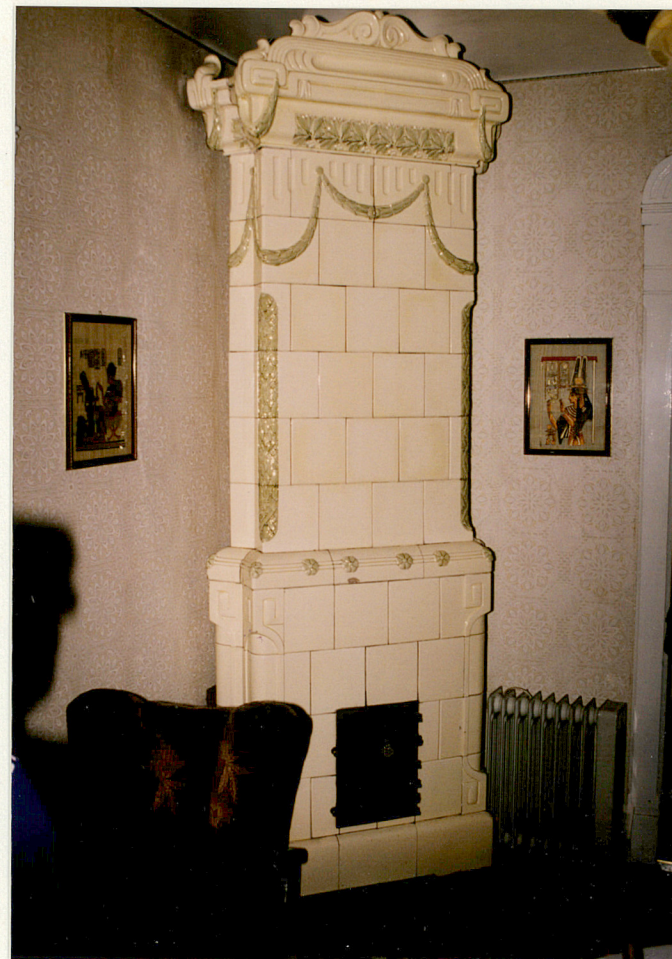
18

Wyposażenie: W części lokali mieszkalnych/ parter/ zachowały się na sufitach plafony - okrągłe i owalne- zdobione motywami wici roślinnych. W lokalach nr 1, 3, 5 zachowały się piece kaflowe z epoki z ozdobnymi nadstawami, płaskorzeźbionymi i kolorowymi kaflami. W większości mieszkań zachowano starą, stolarzkę okienną z zewnętrznymi baskwilami oraz drzwiową; zachowały się też witrażyki okienne na klatce schodowej oraz kolorowe kafelki ceramiczne na posadzkach.
