Nr 9844
DOLNOŚLĄSKIE

ZESPÓŁ PAŁACOWO-FOLWARCZNY

2. Czas powstania
1870-1915

3. Miejscowość
PRZYBORÓW

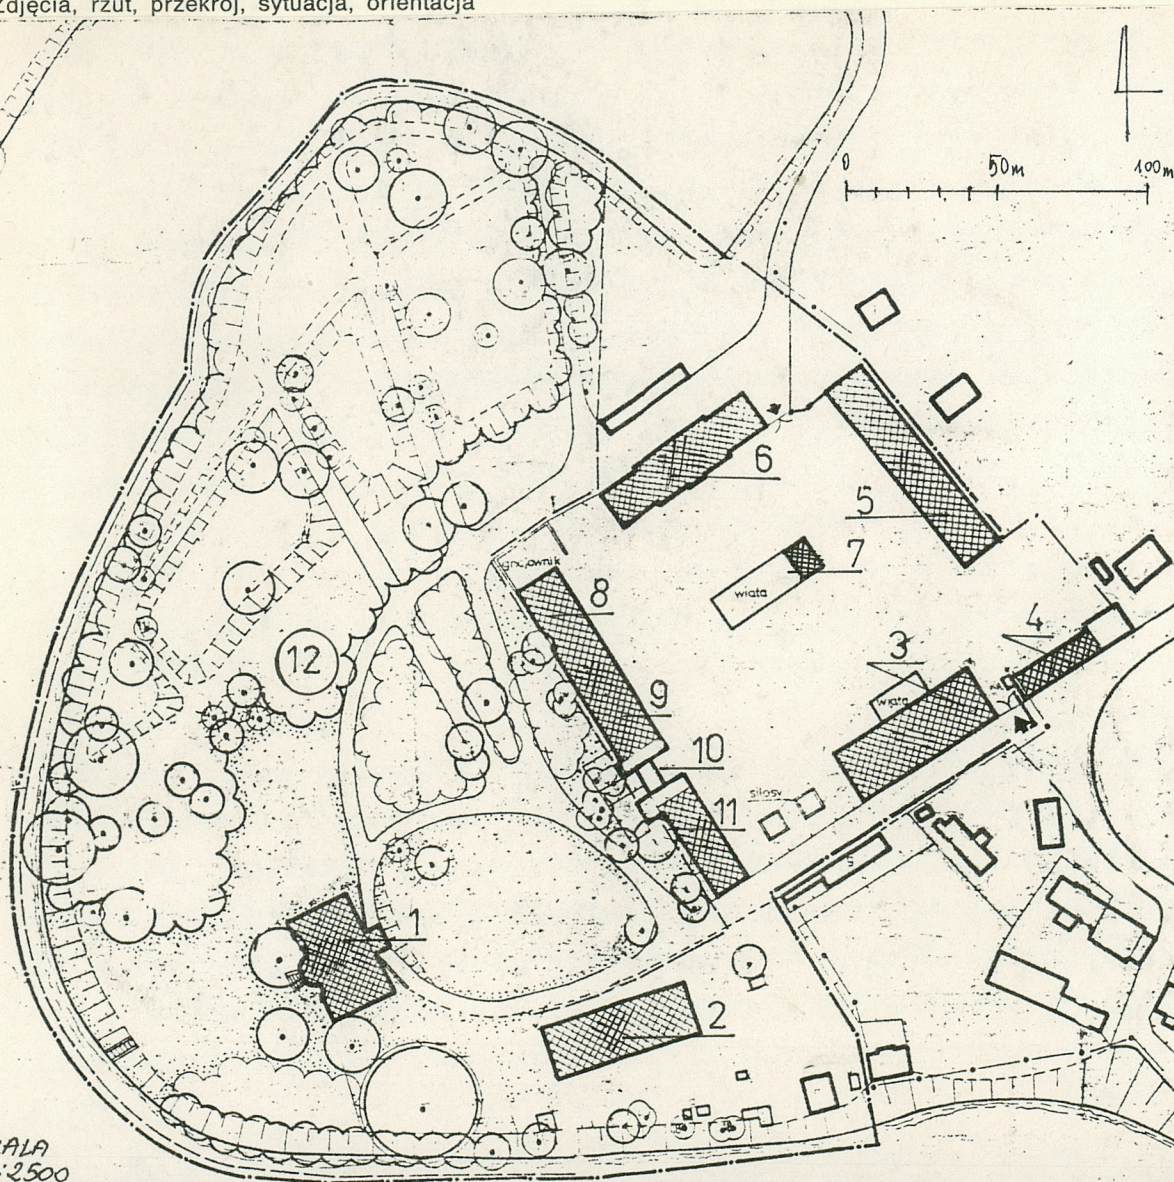
11. Zdjęcia, rzut, przekrój, sytuacja, orientacja

1. pałac
2. dwór
3. stajnia, mag.
4. kuźnia
5. stodoła
6. dom czeladzi
7. budynek wagi
8. cieleśnik
9. obora
10. bud. gosp.-tech.
11. powozownia(?)
12. park

Założenie pałacowo-folwarczne w Przyborowie położone w zachodniej części wsi zajmuje cypel łądu otoczony z trzech stron otoczony rozlewiskami Odry. We wschodniej części założenia znajduje się duży dziedziniec gospodarczy, wokół którego zgrupowano zabudowę folwarczną. Wzdłuż południowej ściany zabudowy folwarcznej przebiega droga prowadząca ze wsi do parku, dawnego dworu i pałacu, usytuowanych (dwór i pałac) na dużej polanie. Zachodnią i północną część założenia zajmuje park, którego północno-wschodnią granicę wyznaczają groble.

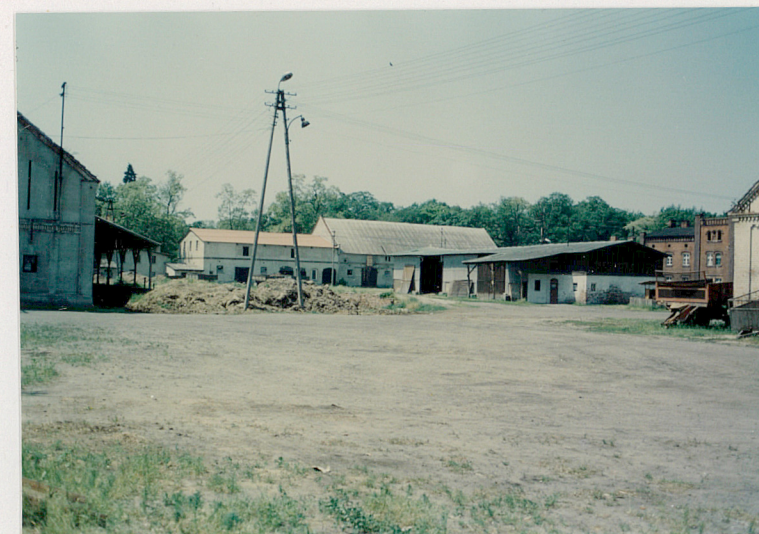
1. Działziniec folwarczny — widok w kierunku zachodnim
2. Działziniec folwarczny — północne skrzydło folwarku
3. Wschodnie skrzydło folwarku — stodoły
4. Stodoła — wnętrze

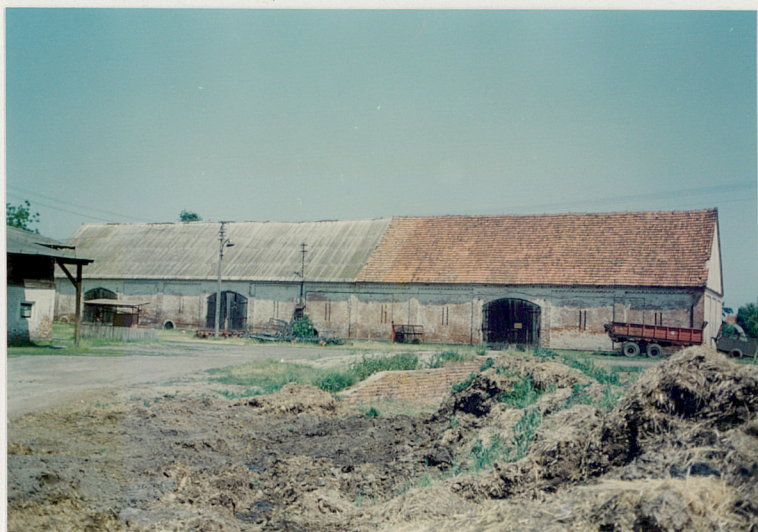
3.

Budynek z 2 poł. XIX w., brak cech stylowych. Zachowany w dobrym stanie.

Materiał i konstrukcja: fundamenty kamienne, mury ceglane nieotynkowane, na zaprawie wapiennej. Konstrukcja dachu drewniana - mieszana (krokwiowo-słupowo-zastrzałowa), schodzi wewnątrz budynku do poziomu posadzki tworząc jedną przestrzeń. Dach 2-spadowy pokryty w jednej części ceramicznie dachówką karpiówką, w drugiej części eternitem. Posadzki ob. betonowo-cementowe, poprzednio ceramiczne. Otwory wjazdowe zamknięte odcinkowo. Wrota dwuskrzydłowe, drewniane, deskowo-listwowe. W ścianach wywietrzniki szczelinowe pionowe.

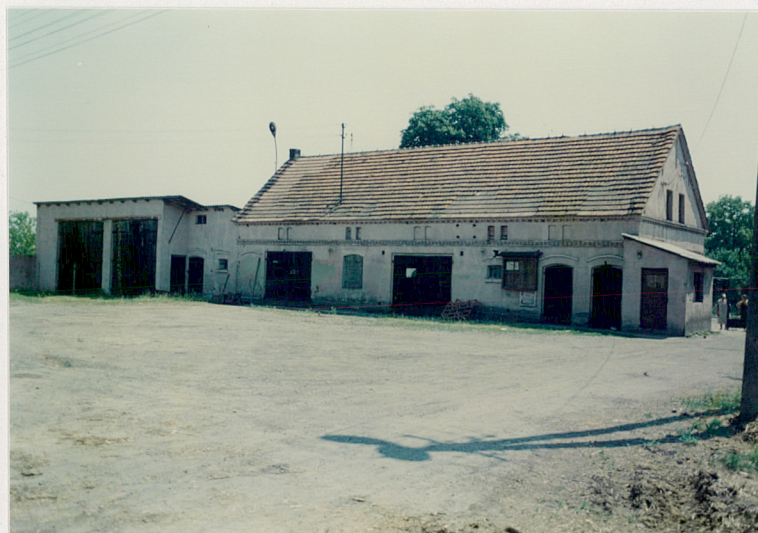
Budynek powst. ok. poł. XIX w. jako budynek kuźni, po 1945 r. użytkowany jako warsztat stolarski (do 1996 r.)

Materiał, konstrukcja: fundamenty kamienne, ściany ceglane w wątku krzyżowym, na zaprawie wapiennej, otynkowane z zewnątrz. Konstrukcja dachu drewniana: krokwiowo-stolcowa z zastrzałami. Dach 2-spadowy kryty ceramicznie (d. karpiówka). Otwory okienne dwojakiego rodzaju: na parterze - prostokątne, zamknięte odcinkowo lub w formie łuku nadwieszonoego; w partii poddasza - prostokątne, zdwojone niewielkie otwory doświetlające. W otworach wtórnie zamontowane stalowe ramy lub bezstylową stolarkę drewnianą. Otwory wejściowe: w części zach. (prowadzące na

5. Południowe skrzydło folwarku - kuźnia, ob. stolarnia
6. Kuźnia - konstrukcja więźby dachowej
7. Południowe skrzydło folwarku — stajnia, ob. obora z magazynem zbożowym

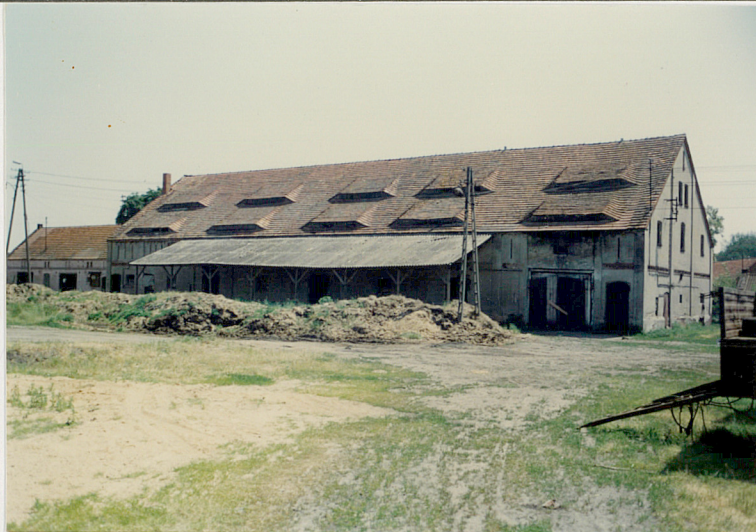
7.

Brak dokładnych danych dotyczących czasu powstania budynku stajni. Prawdopodobnie został wzniesiony w 2 poł. XIX w. Materiał, Konstrukcja: fundamenty kamienne, mury ceglane na zaprawie wapiennej, otynkowane (tynk gładki, zacierany) na ceglanym cokole. Konstrukcja dachu drewniana - Krokwiowo-płatwiowa z dwiema ścianami stolcowymi pokrywającymi się na I i II kondyg. poddasza (mag. zbożowy). Dach 2-spadowy, kryty ceramicznie dachówką karpiówką w podwójną łuskę. Otwory okienne prostokątne (elew. pld., wsch., zach.) zamknięte łukiem odcinkowym. Otwory w połaci dachu - doświetlające dwa piętra magazynu zbożowego - typu powiekowego, w 2 rzędach po 5 w każdym (elew. pld. i pn.). Otwory wejściowe - prostokątne, pierwotnie zamknięte odcinkowo, ob. część zamurowana, część wtórnie przebita. Wrota drewniane, deskowo-listwowe. Posadzka na parterze ceramiczna - cegła, na I i II kondyg. - drewniana, biała. Na parterze strop ceramiczny, odcinkowe oparty na stalowych dwuteowych belkach. Schody z parteru na I kond. - ceglane, jednobiegowe; z I na II kondyg. - drewniane, policzkowe, jednobiegowe.

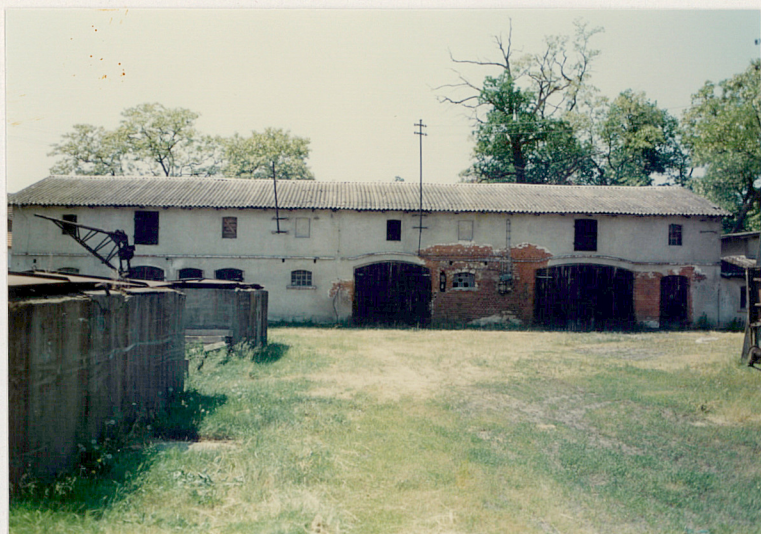
Budynek powstał w II poł. XIX w. Stan techniczny ścian zły - obiekt używana jako magazyn nawozów z licznymi wysoleniami i zawilgoczeniami ścian.

Materiał, konstrukcja: murowany z cegły ceramicznej pełnej na zaprawie wapienno-cementowej w wątku krzyżowym, otynkowany z zewnątrz. Strop płaski drewniany podtrzymywany dwoma rzędami słupów z mieczami. Konstrukcja dachu drewniana, krokwiowo-rozporowa. Dach 2-spadowy kryty eternitem. Otwory okienne prostokątne zamknięte łukami odcinkowymi z resztkami żeliwnych ram. Szerokie otwory drzwiowe zamknięte łukami odcinkowymi z drewnianymi 2-skrzydłowymi wrotami. Posadzki ceglane, na pięttrze - deski. Schody drewniane, pełne, policzkowe, 1-biegowe.

8. Stajnia — elewacja płd.-zach.
9. Stajnia — konstrukcja stropu I kondygnacji
10. Stajnia — konstrukcja więźby dachowej
11. Zachodnie skrzydło folwarku — powozownia (?), ob. magazyn nawozów

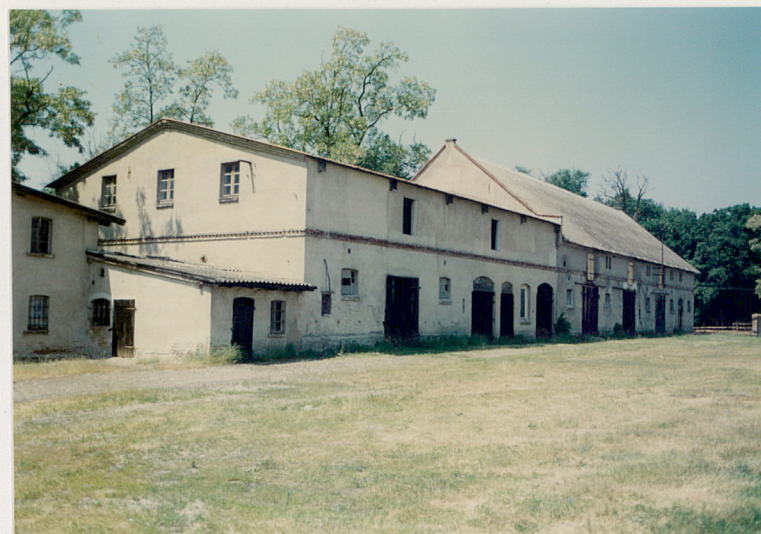
Budynki w zabudowie szeregowej wzniesione w II poł. XIX w. Budynek obory (9) - po pożarze dachu w latach 70-tych podniesiono partię poddasza tworząc II kondygnację na cele magazynowe. Zmieniono spadek dachu na bardziej łagodny.

Materiał, konstrukcja: murowane z cegły ceramicznej pełnej na zaprawie cementowo-wapiennej. Ściany wewnątrz nieotynkowane, na zewnątrz - tynki. Konstrukcja dachu miaszana (krokwiowo-płatwiowo-stolcowa z zastrzałami). Dach kryty eternitem (cielętnik - 8) oraz blachą trapezową (obora - 9). We wnętrzach stropy ceramiczne odcinkowe oparte na belkach stalowych 2-teowych podtrzymywane dwoma rzędami słupów stalowych. Posadzki w poziomie parteru ceramiczne ceglane oraz wylewane z betonu; na piętrze - drewniane i część wylana z betonu (magazyn w oborze - 9). Otwory okienne - prostokątne zakończone odcinkowo z fragmentami ram stalowych. Otwory drzwiowe prostokątne (część o wtórnie zmienionych proporcjach) zamknięte odcinkowo (obora - 9). Wrota drewniane deskowo-listwowo-zastrzałowe, Schody 1-biegowe, ceramiczne pełne.

12. Zachodnie skrzydło folwarku — obora z cielętnikiem
13. Cielętnik — elewacja wschodnia
14. Cielętnik — wnętrze, fragment ceramicznego sklepienia odcinkowego

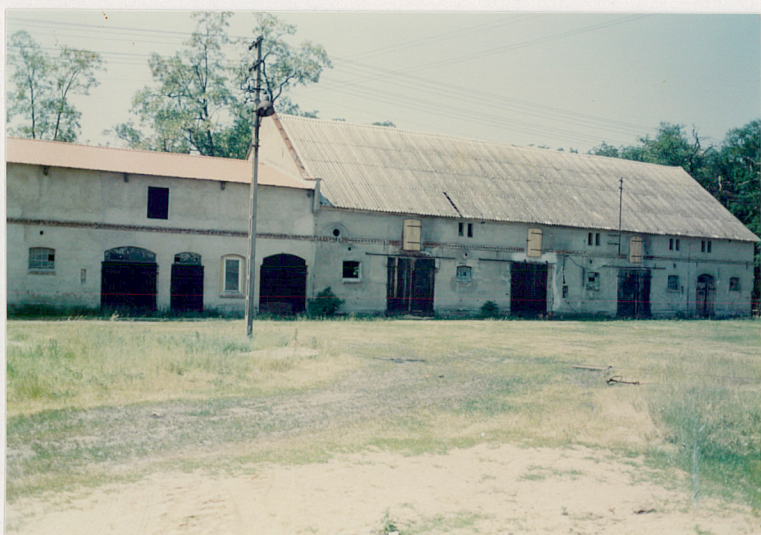
13.

Bryła: Zwarta, regularna. Budynek kryty 2-spadowym dachem. Południowa ściana szczytowa cielętnika (8) wystaje po-

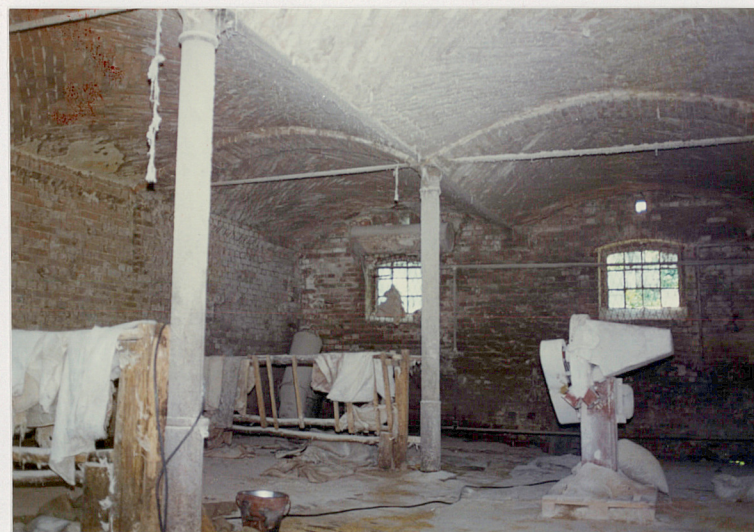
14.

Rzut: Wydłużony prostokąt, jednotraktowy z wtórnymi podziałami ścian wewnętrznych; w pomieszczeniach na parterze symetrycznie rozstawione po 2 rzędy słupów podtrzymujących ceramiczne stropy odcinkowe.

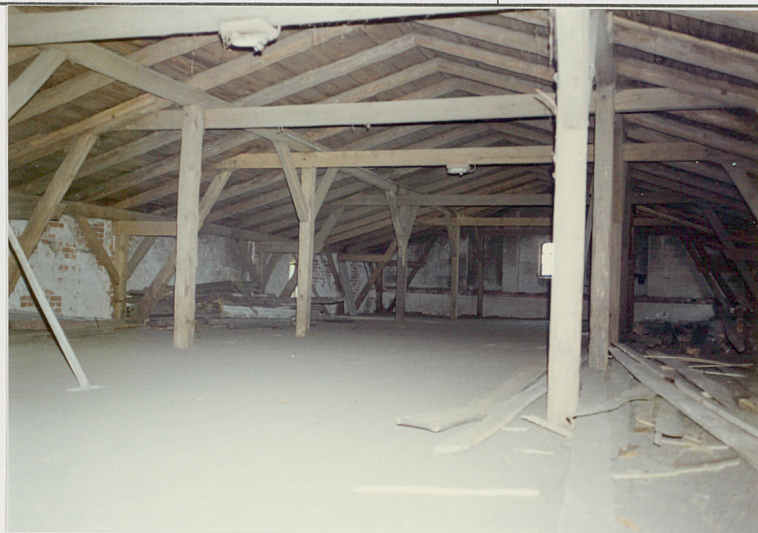
15. Cielętnik — konstrukcja więźby
16. Dom czeladzi — elewacja południowa
17. Dom czeladzi — elewacja północna
18. Budynek wagi z dobudowaną suszarnią zielonki

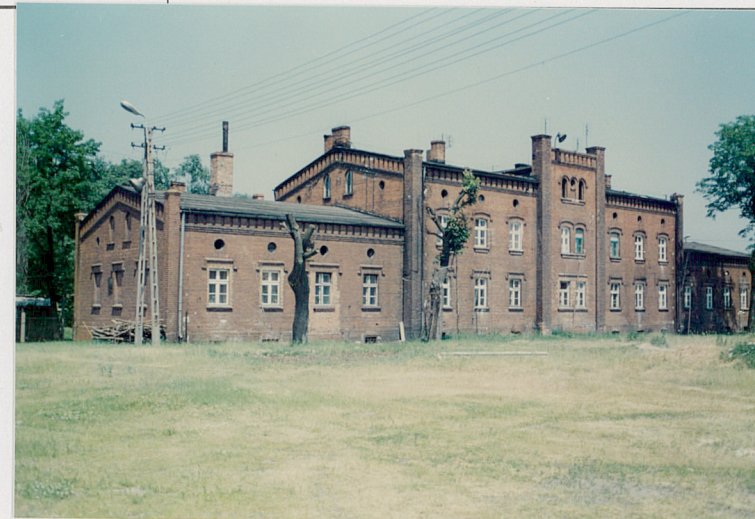
16.

Powstał ok. 1870 r., stan zachowania dobry (przecieka dach).

Materiał, konstrukcja: fundamenty i mury piwnic kamienne, powyżej ceramiczne ceglane o układzie krzyżowym - nieotynkowane. Konstrukcja dachu krokwiowo - płatwiowa ze stolcami. Dachy 2-spadowe, kryte deskami i papą na lepiku.. W piwnicach ceramiczne sklepienia kolebowe. Posadzki: w piwnicach-kamiennne, wylane częściowo cementem, na pozostałych kondygnacjach - drewniane, deski. Schody drewniane, 2-biegowe powrotne. Otwory okienne: prostokątne z zaakcentowanymi ceglanymi nadprożami; prostokątne zamknięte odcinkowo, o ceglanych nadprożach w formie łuku odcinkowego; oculusy oraz rodzaj biforium w pseudoryzalicie elew. wsch. Okna z drewnianą półskrzynkową stolarką. Otwory wejściowe - prostokątne, z jednoskrzydłowymi drzwiami drewnianymi (stolarka bezstylowa), część płycinowych.

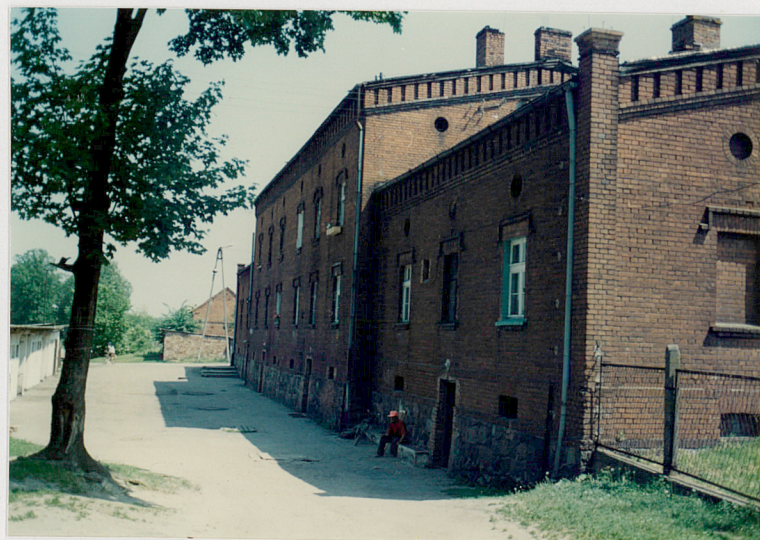
17.

Otwory wejściowe od strony pn..

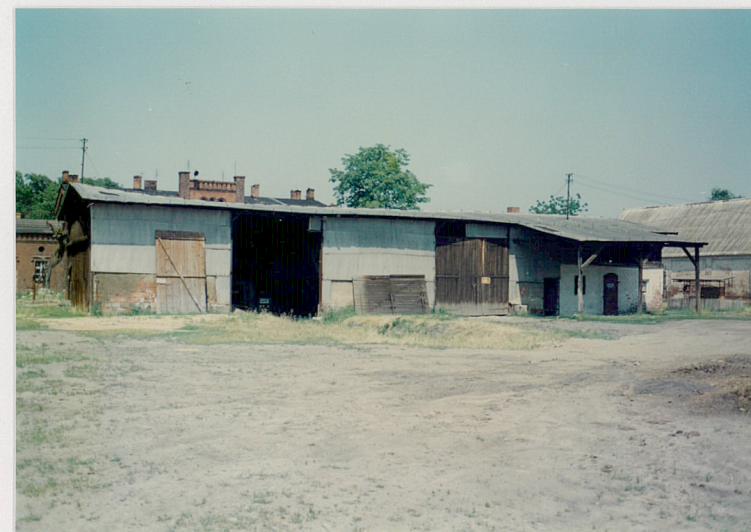
18.

Rozbudowany po 1945 r. jako suszarnia zielonki (szklarnie nieistnieją).

Zbudowany z cegły na zaprawie wapiennej, wewnątrz nieotynkowany. Konstrukcja dachu drewniana - krokwiowa. Dach kryty papą na lepiku. Wewnątrz podsufitka drewniana, nieotynkowana. Posadzka betonowa. Budynek parterowy, na cie zbliżonym do kwadratu, rozbudowany w kierunku zach. o prostokątną suszarnię. Początkowo o konstrukcji szkieletowej, przykrytej dachem 2-spadowym a następnie obitej blachą z 2-skrzydłowymi, drewnianymi wrotami.

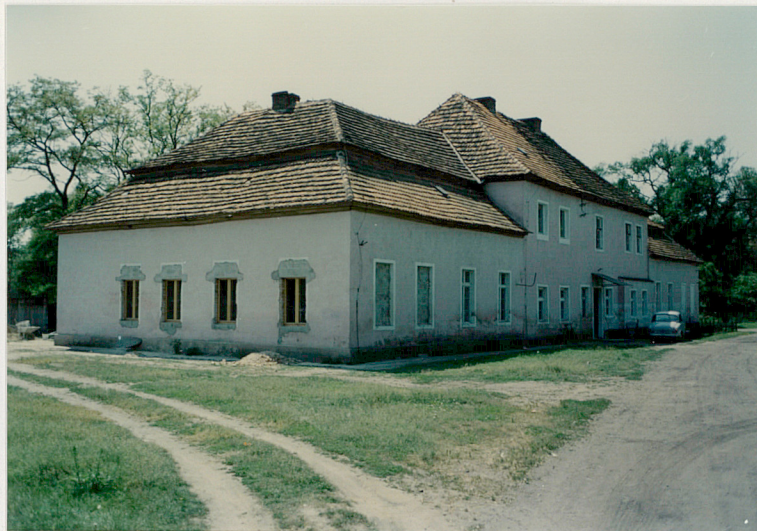
powstał pod koniec XVII w., rozbudowany w XVIII w., przebudowany w XIX w., oraz po 1945 r. (nastąpiły wtórne podziały wewnętrzne związane z zaadaptowaniem go na mieszkania pracowników PGR; zniszczono stiuki na parterze, uszkodzono koleby w piwnicy - cz. pld.-wsch.)

Materiał, konstrukcja: fundamenty kamienne, ściany ceglane na zaprawie wapiennej, otynkowane (tynk gładki zacierany). W piwnicy ceglane sklepienia kolebowe. Stropy płaskie drewniane z podsufitką oraz z fragmentami wapiennych stiuków. Konstrukcja dachu drewniana: krokwiowo-płatwiowa ze stolcami. Dach mansardowy, czterospadowy kryty ceramiczną dachówką karpiówką w podwójną łuskę. Otwory okienne prostokątne w opaskach tynkowych (elew. pñn.), pozostałe - wtórne, współczesne. Stolarka drzwiowa, bezstylowa, drewniana. Posadzki ceglane i częściowo betonowe; podłogi drewniane - białe. Schody do piwnicy - 2-biegowe, łamane, ceramiczne, częściowo odeskowane; schody na I kondygnację - drewniane, pełne typu zabiegowego; schody na strych - drewniane, jednobiegowe, drabiniaste.

19. Dwór — elewacja północna
20. Dwór — elewacja południowa
21. Pałac — widok od strony folwarku — elewacja wschodnia

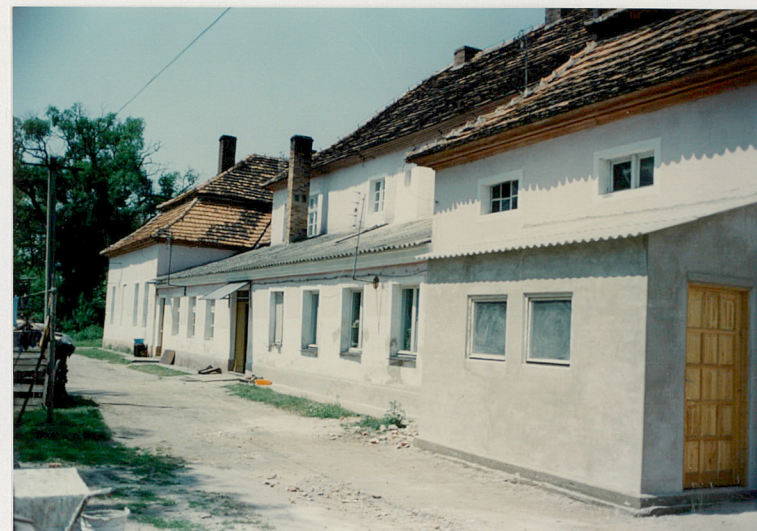
20.

Rzut: pierwotnie na planie prostokąta z dwoma ryzalitami flankującymi fasadę (elew. pld.). Obecnie elewacja pld. została zabudowana w cz. pomiędzy ryzalitami o parterowe pomieszczenia gospodarczo-mieszkalne.

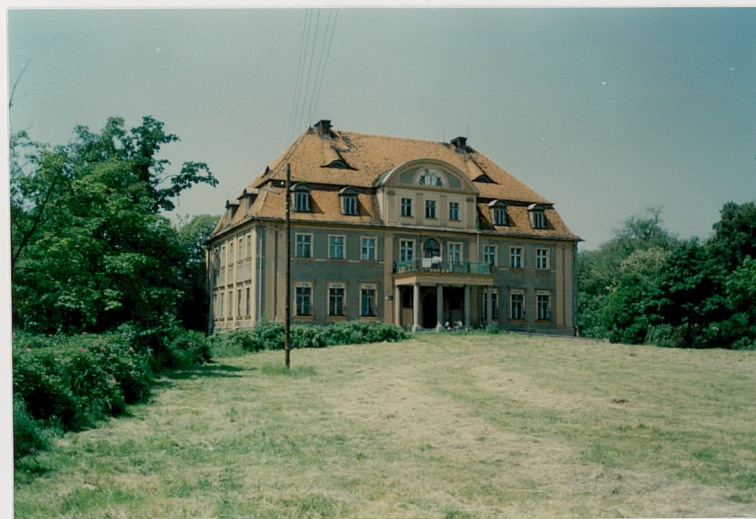
21.

18. Prace budowlane i konserwatorskie, ich przebieg i dokumentacja		19. Stan zachowania (fundamenty, ściany zewnętrzne, ściany wewnętrzne, sklepienia, stropy, konstrukcje dachowe, pokrycie dachu, wyposażenie i instalacje) <ul style="list-style-type: none"> - pałac + dwór - użytkowane jako budynki mieszkalne wielorodzinne; w pałacu uszkodzone pokrycie dachu liczne zacieki i zawilgocenia, wymianie powinna ulec instalacja wodna (popękane rury) - budynek powozowni, ob. magazyn nawozów - liczne wysolemia na ścianach, odpadające tynki - pozostałe budynki w dobrym stanie technicznym, użytkowane do 1996 r. jako gospodarcze

20. Najpilniejsze postulaty konserwatorskie <ul style="list-style-type: none"> - budynki użytkowane zgodnie z przeznaczeniem - w pałacu wymiana instalacji wodnej i c.o. - zawilgocenia, wymiana pokrycia dachu
