**OŚRODEK DOKUMENTACJI  
ZABYTEKÓW w WARSZAWIE**  
KARTA EWIDENCYJNA ZABYTEKÓW  
ARCHITEKTURY I BUDOWNICTWA

**DOM MIESZKALNY RZEMIEŚLNİKÓW KLASZTÓRNYCH,  
OB. BUDYNEK MIESZKALNY /8/ W KLASZTÓRNYM ZESPOLE POCYSTERSKIM**

Pocz. XVIII w.

**LUBIĄŻ**

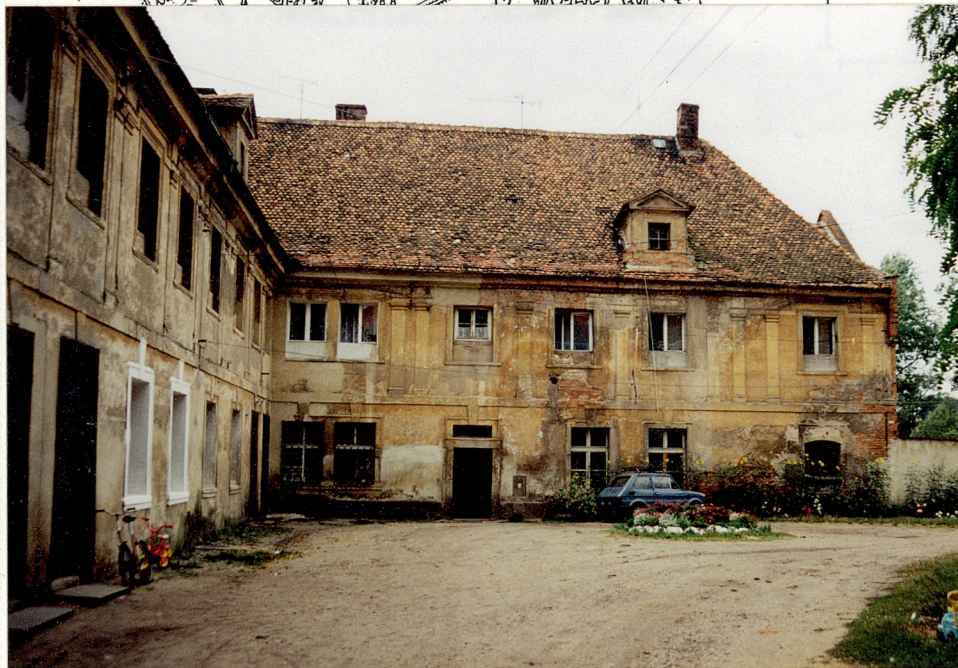
1. Widok budynku od pn.wsch.
2. Widok budynku od pn.zach.
3. Fasada skrzydła pd. - od pn.wsch.
4. Stolarka okienna w fasadzie skrzydła pd.
5. Pilastrówce podziały górnej kondygnacji fasady skrzydła pd.
6. Widok budynku od pd.wsch.
7. Pd. elewacja skrzydła pd.
8. Zach. i pn. elewacja skrzydła zach. - od pn.zach.
9. Fragment sklepienia pokoju w skrzydle pd.
10. Kamienny portal we wsch. elewacji skrzydła zach.

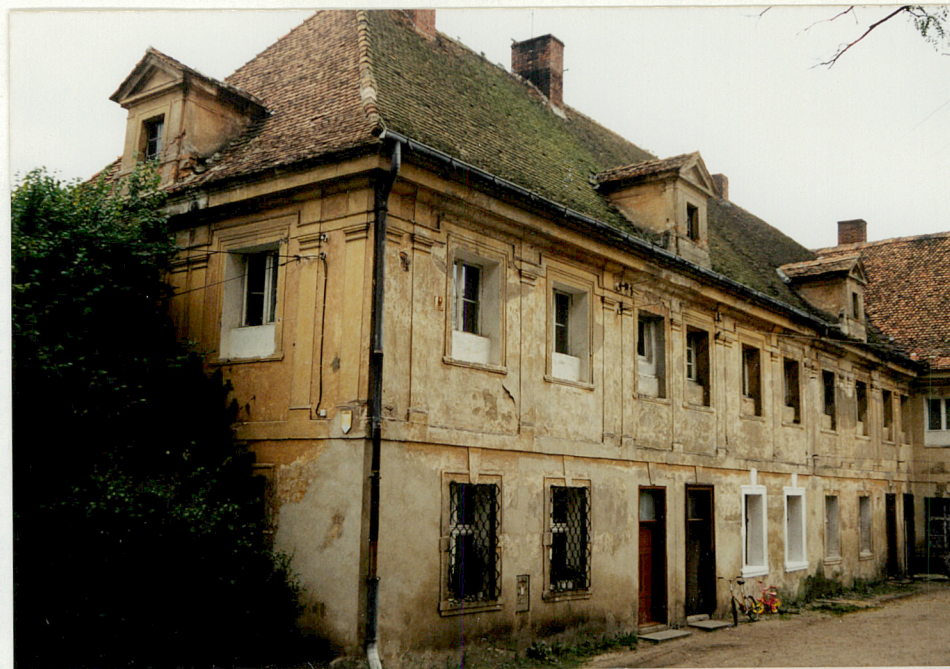
3

Fasada skrzydła zach. - sześciosiowa, fasada skrzydła pd. - dziesięciosiowa. Dwukondygnacyjne elewacje fasadowe obu skrzydeł skomponowane podobnie. Gładko otynkowane przyziemie przeprute jest stojącymi prostokątami okien i drzwi - w szerokich, płaskich, profilowanych opaskach, z trapezowatym zwornikiem w kluczu. Kondygnacja górna, oddzielona pasem gładkiego fryzu kordonowego, artykułowana jest parami lub pojedynczymi pilastrami, stojącymi na fryzie; między nimi - okna w kształcie stojących prostokątów; dolna część wnek okiennych w skrzydle pd. - zamurowana. Pilastry dźwigają belkowanie z gładkim fryzem prostokątnie załamywanym - nad oknami.

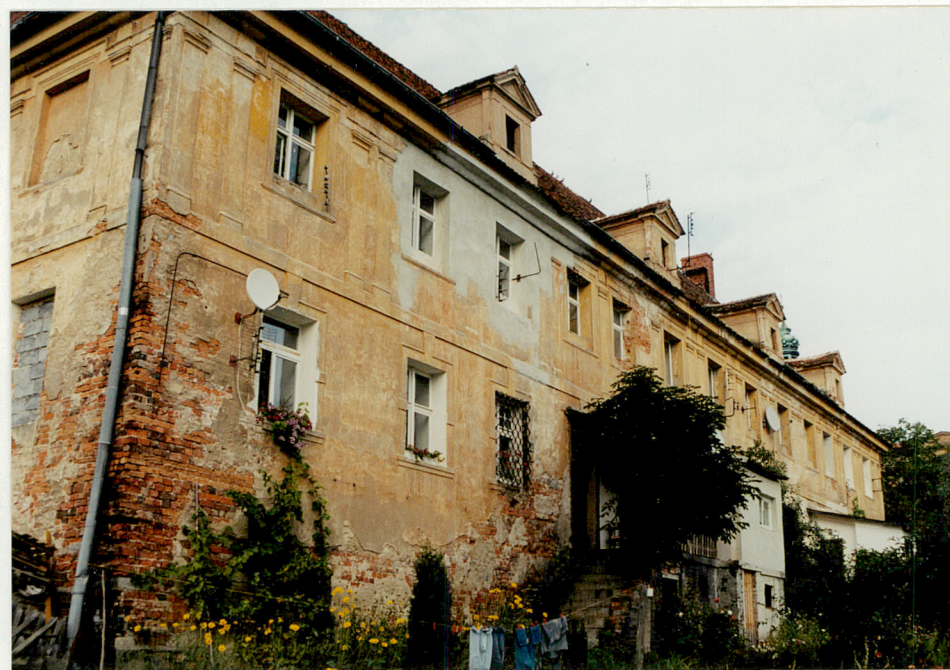
7

Elewacje zewnętrzne obydwu skrzydeł skomponowane podobnie. Zach. elewacja skrzydła zach. - dziewięciosiowa, pd. elewacja skrzydła pd. - dziewięciosiowa.

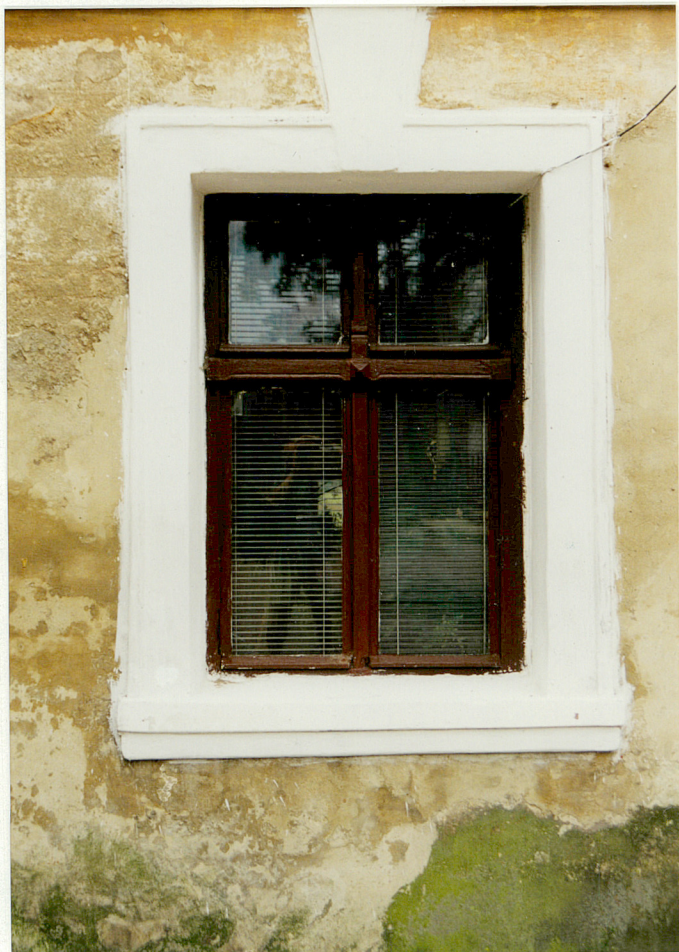
**Okna:** 1/. kwadratowe krosno jednodelne, wielopodziałowe; 2/. skrzynkowe dwudzielne, wersja bez podziałów, czteropodziałowa i czteropodziałowa z dwudzielnym nadświetleniem; 3/. okno skrzynkowe dwudzielne, z dwudzielnym nadświetleniem, krzyż właściwy z profilowanym górnym słupkiem i wielobocznym guzem w skrzyżowaniu.

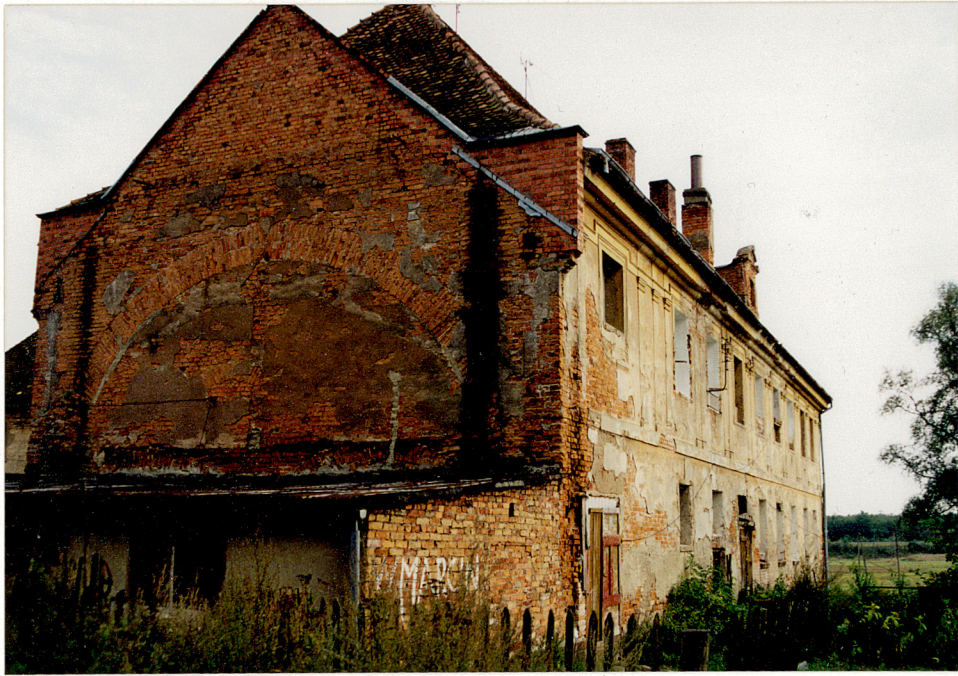
8

Elewacja szczytowa wsch. - trójosiowa. Do ślepej, pn. elewacji szczytowej przylegał niegdyś ceglany budynek nakryty dwuspadowym dachem, ujętym w ceglane, trójkątne sterczyny - zachowana ściana tegoż budynku, z rysunkiem ceglanego łuku sklepiennego.

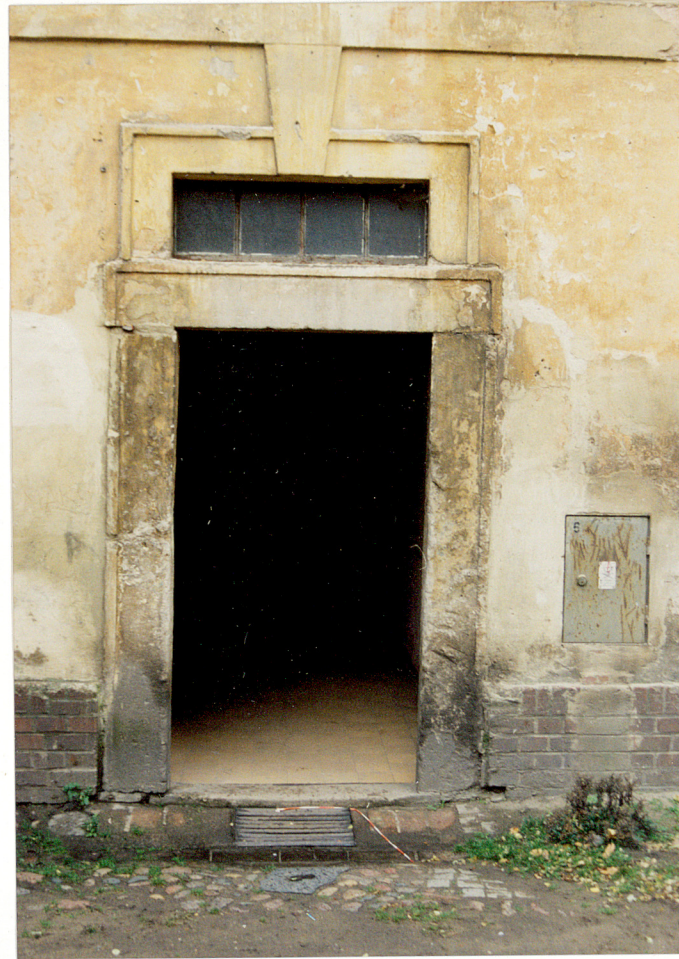
10

**Drzwi:** zewnętrzne prostokątne, jednoskrzydłowe, płycinowo - ramowe, w ościeżnicach drewnianych, profilowanych; jedno z drzwi - w kamiennym obramieniu, z nadświetlem oddzielnym kamiennym nadprożem. Drzwi wewnętrzne - jednoskrzydłowe, płycinowo - ramowe i współczesne.
