OŚRODEK DOKUMENTACJI ZABYTEKÓW W WARSZAWIE KARTA EWIDENCYJNA ZABYTEKÓW ARCHITEKTURY I BUDOWNICTWA																		A B C D E F G H I J K L Ł M N O P R S T U V W X Y Z																		Nr 10512 DOLNOŚLĄSKIE

1. Obiekt DOM MIESZKALNY																		2. Czas powstania XVIII w.																		3. Miejscowość ZŁOTORYJA																	
11. Zdjęcia, plan sytuacyjny, rzut																		4. Adres ul. SZKOLNA 2																		nr hipoteczny																	
autor zdjęć: Barbara Wrońska, VI 1982, nega- tyw u autora. plany: Tomasz Rostworowski.																		5. Przynależność administracyjna województwo LEGNICKIE xxxx miasto ZŁOTORYJA gmina pow. ZŁOTORYJA																		6. Poprzednie nazwy miejscowości GOLDBERG																	
fot.1 elewacja frontowa fot.2 widok od strony podwó- rza																		7. Przynależność administracyjna przed 1.VI.1975 r. województwo wrocławskie powiat złotoryjski																		8. Właściciel i jego adres Urząd Miejski, pl. KRN 1. Administracja: Przeds. Gospodarki Komunalnej i Mieszka- niowej, Złotoryja al. Lenina 3																	
autor zdjęć data wykonania miejsce przejęcia																		9. Użytkownik i jego adres Parter: Witkows- ki/warsztat/; "

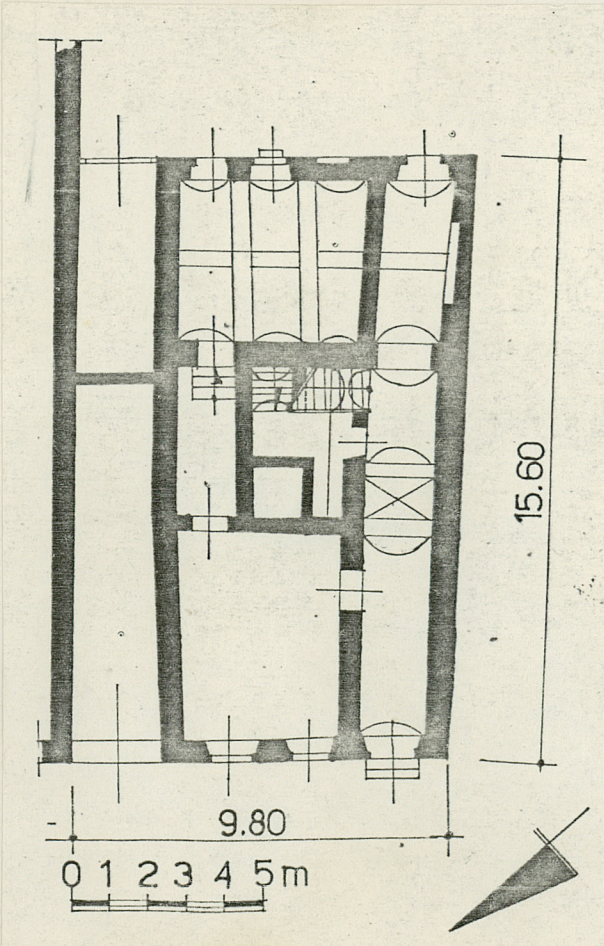
RZUT 1:200

PLAN: Budynek na planie lekko zniekształconego prostokąta. Przy ścianie pñn. przejazd-miedzuch. Przy ścianie pld. przelotowa sień. Czytelny układ 3-traktowy: w trakcie środkowym przy sieni wydzielony pion komunikacyjno-kuchenny, na nim przy ścianie pñn. wąskie pomieszczenie łączące trakt frontowy z tylnym. Pomieszczenia tylnego traktu na nieznacznie wyższym poziomie. Piwnica tylko pod traktem tylnym.

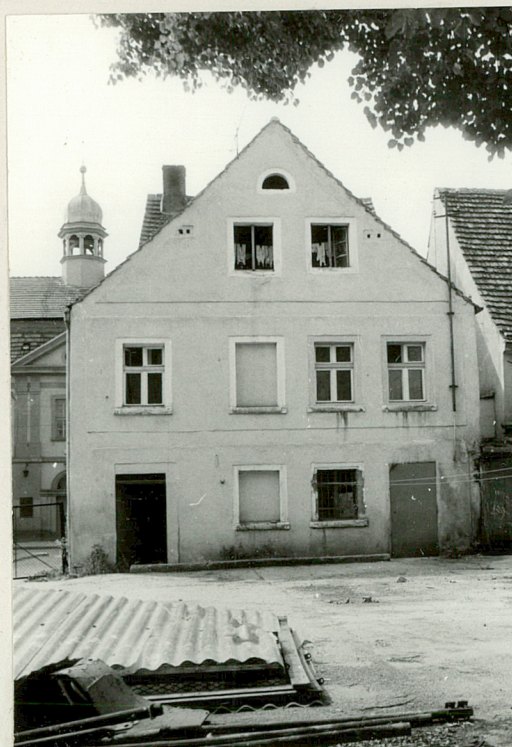
fot.4 elewacja tylna

Elewacja tylna /fot.4/ 4-osiowa, o asymetrycznie rozstawionych osiach otworów. W parterze po bokach 2 drzwi. 2 okna zastąpione blendami. Trójkątny szczyt z 2 oknami i nad nimi małym okienkiem półokrągłym. Pośrodku ściany bocznej /płd.//fot.5/ 1 okno w poziomie 1.piętra.

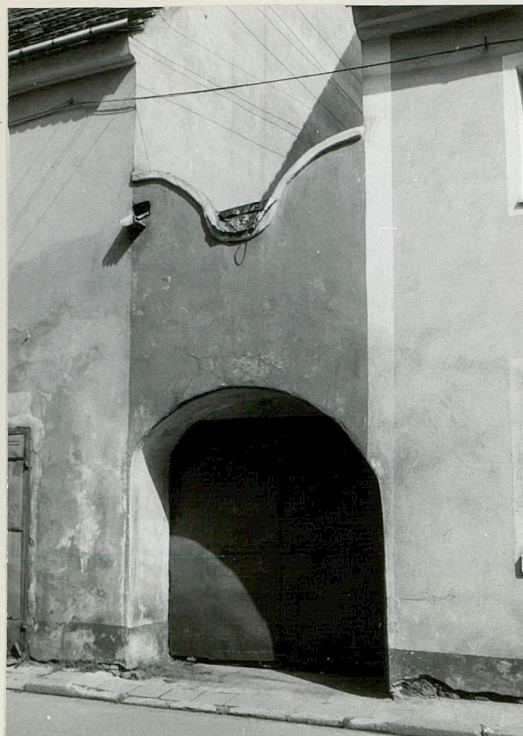
fot.6 brama przejazdu przy
ścianie płn.

Nad bramką w przejeździe po stronie płn. ścianka- attyka o falistym wklęsłym zwieńczeniu /współczesny rzygacz umieszczony z boku, pierwotny zapewne pośrodku/ /fot.6/.

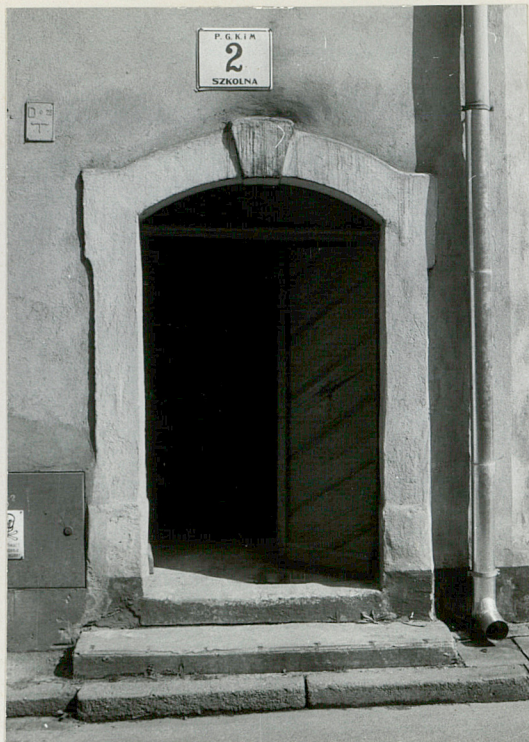
fot.7 drzwi wejściowe
w elewacji frontowej

ELEWACJE: gładkie, niedekorowane. Frontowa /fot.1/ trójosiowa, 2-kondygnacyjna. Pod okapem prosto profilowany gzyms. Po prawej stronie drzwi wejściowe /fot.7/ w płaskiej opasce- obramieniu o lekko uszakowym wykroju, zamknięte łukiem odcinkowym z zaakcentowanym zwornikiem.

MATERIAŁ, KONSTRUKCJA: ściany murowane z kamienia łamanego i cegły, tynkowane zewn. i wewn. Sklepienia: w piwnicy sklepienie kolebkowe, oparte na ścianach poprzecznych. Przelotowa sień sklepięna kolebką o łuku odcinkowym, podzielona półokrągłymi gurtami, pośrodku 1 przeszło sklepienia krzyżowego. W pomieszczeniu w trakcie tylnym parteru dwa półkoliste gurdy-arkady, niosące 3 przeszła sklepienia beczkowego o łuku odcinkowym, z płaskimi poprzecznymi gurtami pośrodku. Nad schodami piwnicznymi kolebka o łuku odcinkowym. Stropy drewniane z podsufitką, nad klatką schodową belkowo-deskowy /bez podsufitki/. Wieżba dachowa jętkowo-krokwiowa. Jętki przy końcach podparte płatwiami. W części frontowej na jętkach pułap deskowy. Pokrycie dachówką karpiówką w koronkę. W części tylnej belki stropowe 1. piętra podtrzymywane przez potężny nadciąg drewniany. Schody drewniane policzkowe, 1-biegowe /na poddasze zabiegowe/. Schody do piwnicy kamienne. Posadzki: w parterze jastrych cementowy /w sieni na posadzce ceglanej?/; w piętrze podłogi deskowe. Otwory okienne przekryte od zewnątrz łukiem płaskim z cegły, od wewn. odcinkowym. Okna skrzynkowe XIX-XXw. /fot.9/. Drzwi wewnętrzne nowe. Drzwi do sieni deskowe, skośnie deskowane, /fot.7,8/, z prostymi, XVIII.-wiecznymi /?/ okuciami.

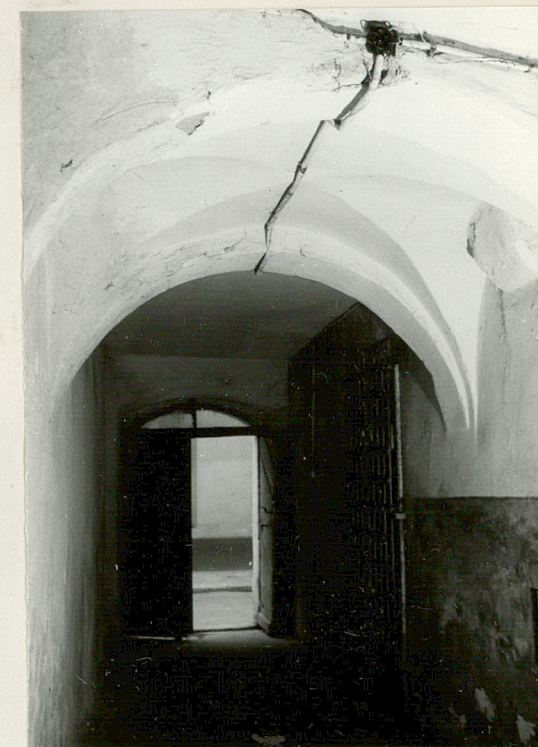
Wzór ODZ 1978 r.
fot.11 wnętrze sieni-
widok na zach. (ku ul.
Szkolnej)
