KARTA EWIDENCYJNA ZABYTEKÓW
ARCHITEKTURY I BUDOWNICTWA

ZESPÓŁ FOLWARCZNY Z RZĄDCÓWKĄ

poł. XV – pocz. XIX w.

IMBRAMOWICE

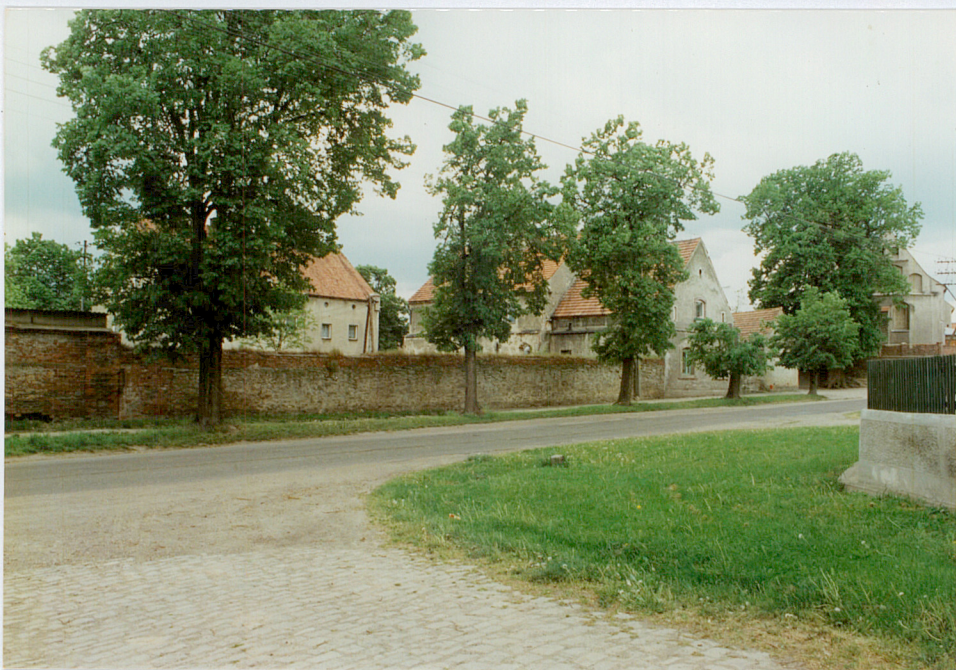
1. Widok na pn. mur graniczny zespołu od strony wsch.
2. Zach. pierzeja zespołu — widok od pd.-zach.
3. Podwórze folwarczne — widok z Rządcówki na pierzeję pd.

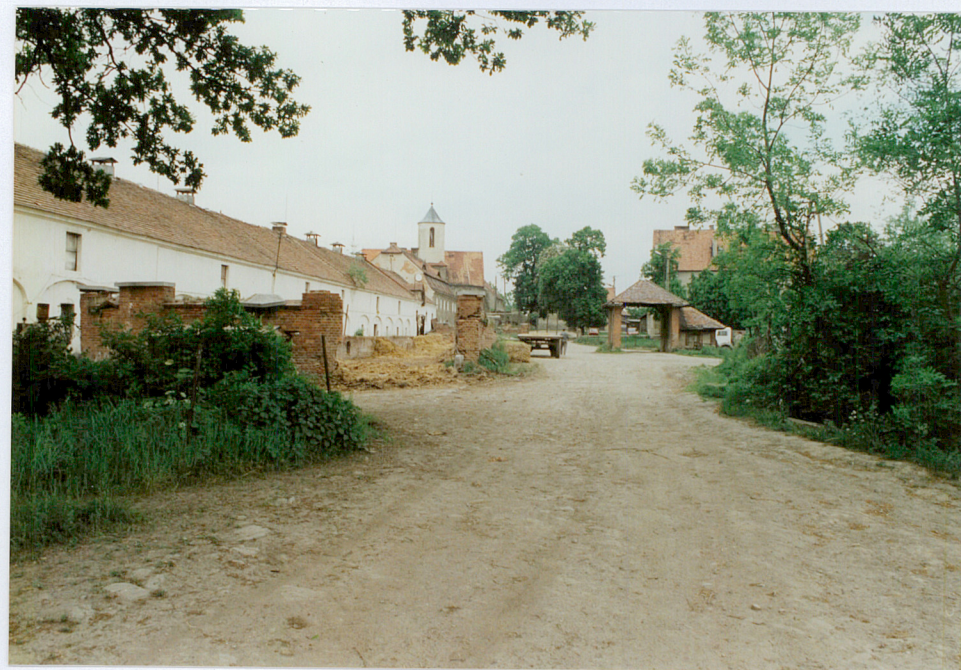
4. Podwórze folwarczne, widok gł. drogi wewnętrznej ku pn.
5. Pn. fragment pierzei zach. — widok od tyłu (Komórki i ceglany mur).
6. Podwórze folwarczne — widok na pierzeję wsch.

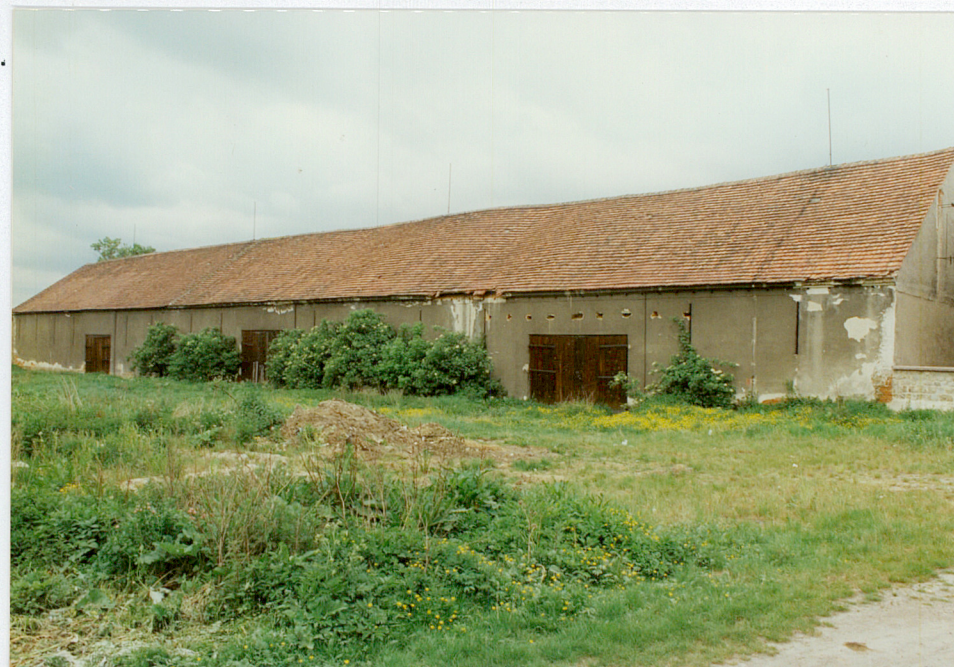
7. Pierzeja wsch. — widok od wsch.
8. Fragment podwórza — widok ku pd.; Obora, gnojownik, Waga.
9. Główny wjazd na folwark.
10. Przejście na tyłach Oficyny mieszkalnej I.

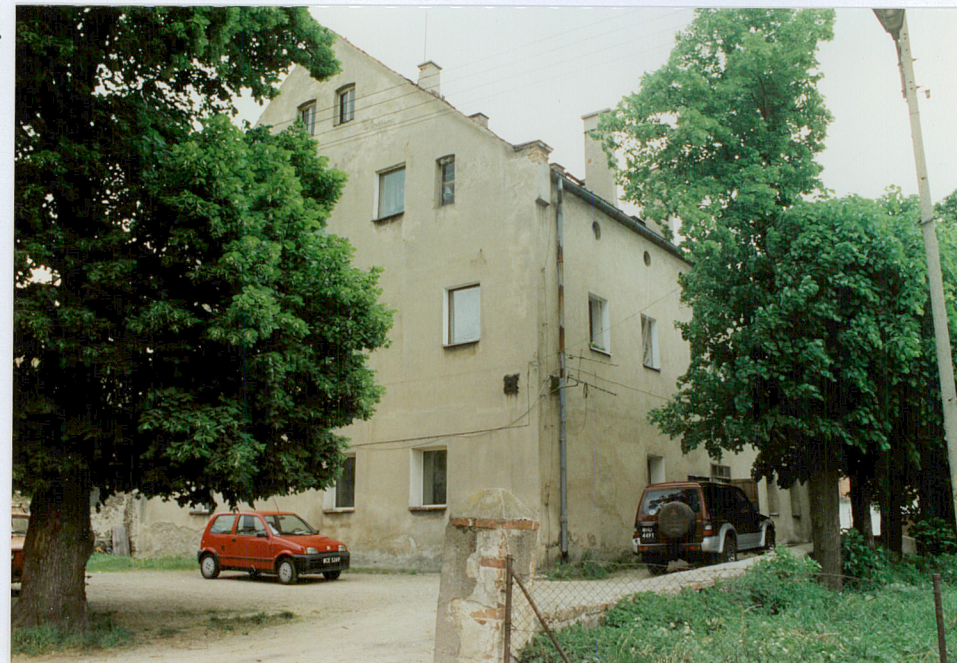
11. Rządcówka (nr 1) i podjazd — widok od pd.-zach.
12. Rządcówka — widok od pn.-zach.
13. Ozdobne zakończenie kotwii Rządcówki.
14. Oficina mieszkalna II (nr 2).

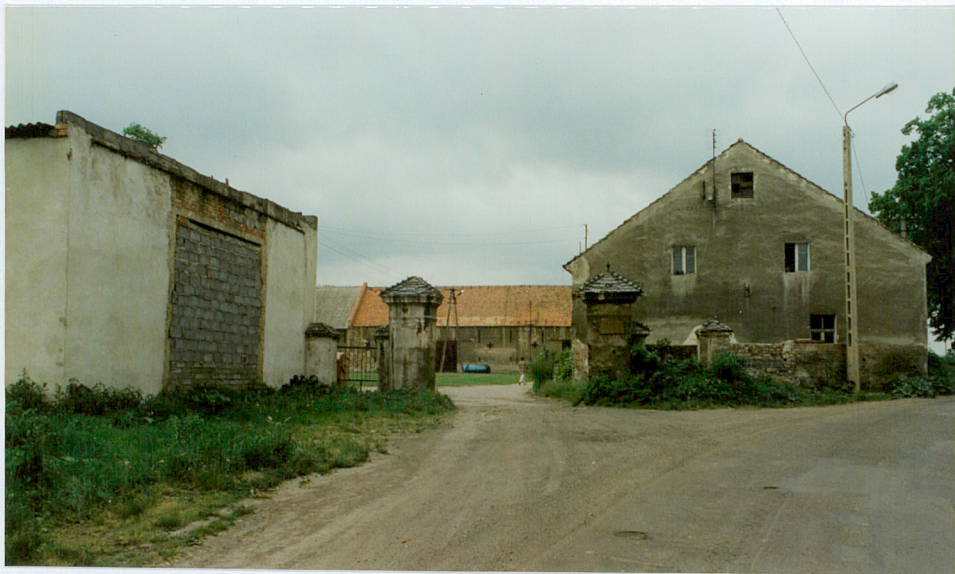
1. Główny wjazd Folwarku Górnego (Oberhof).
2. Wjazd boczny na folwark z pierzeją zach.
3. Fragment podwórza folwarcznego – widok na pierzeję zach., z boku pierzeja pn.
4. Fragment podwórza folwarcznego – widok na narożnik pn.-zach.
5. Fragment podwórza folwarcznego – widok na narożnik pn.-wsch.
6. Przebudowany budynek pierzei wsch. – widok od pn.-wsch.
7. Wnętrze Obory.

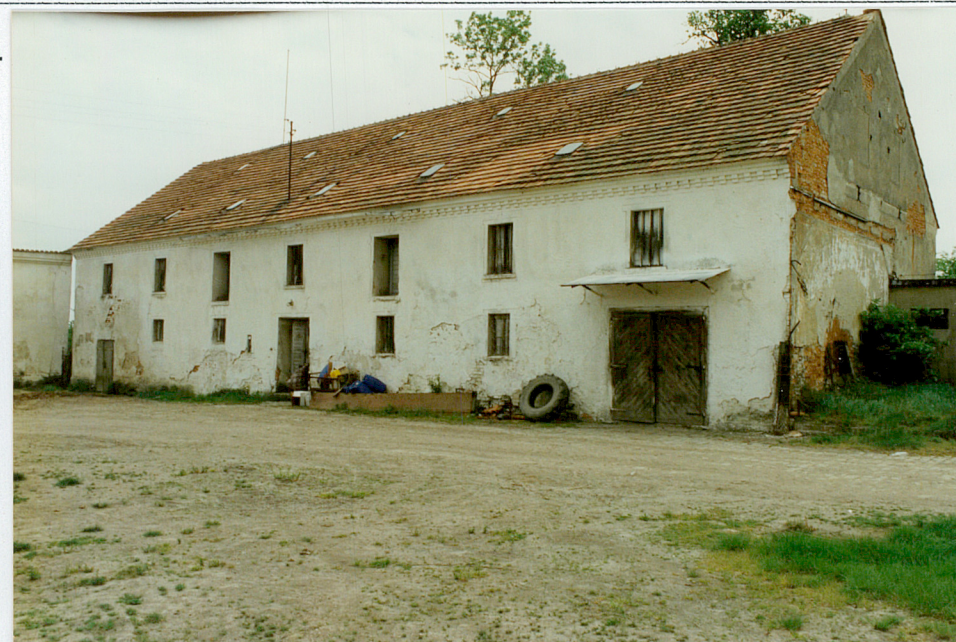
Spichlerz — ok. poł. XIX w.; wyznacza pd. pierzeję folwarku, usytuowany w jej wsch. części, tworzy ze Stodołą wsch. pd.-wsch. narożnik podwórza folwarcznego; od zach. przylegają do niego współczesne komórki; obecnie użytkowany jako magazyn części zamiennych; *rzut* regularnego prostokąta; *2-kondygnacyjny*, z 2-kond. częścią strychową; nakryty ceramicznym *dachem* 2-spadowym; *więźba* drewniana, płatwiowo-kleszczowa na podwójnej ścianie stołcowej z mieczami w kierunku kalenicowym; *ściany* murowane z mieszaniny kamienia i cegły, tynkowane obustronnie; *elewacje* gładkie, pozbawione detalu, z wyjątkiem ceramicznego, tynkowanego uskokowego gzymsu wieńczącego z ząbkami; *artykulacja* przeprowadzona wyłącznie przy pomocy regularnego układu ujednoliconych otworów; *otwory okienne* w kształcie stojących prostokątów (w części wsch. skrócone), w górnej kond. alternowane nieco większymi otworami transportowymi; *otwory wejściowe* rozinieszczone symetrycznie, prostokątne, o zróżnicowanych proporcjach i rozmiarach (w części zach. otwór bramny), przesłonięte drewnianymi drzwiami, opierzanymi deskami; *stropy* drewniane belkowe nagie, wsparte na dwóch rzędach drewnianych słupów z mieczami w kierunku kalenicowym; w przyziemiu części wsch. *strop* ceramiczny odcinkowy na belkach stalowych; *podłogi* w przyziemiu betonowe, wyżej drewniane z surowych desek; *schody wewnętrzne*, usytuowane centralnie w trakcie frontowym – drewniane zabiegowe, z drewnianą poręczą na słupkach; *wnętrze* w przyziemiu podzielone na 3 części: boczne, jednoprzęsłowe, stanowią pomieszczenia pomocnicze (w zach. obecnie garaż); górne kondygnacje jednoprzestrzenne; instalacje: elektr., odgromowa;

stan: budynek w zadowalającym stanie technicznym; zły stan tynków; zawilgocenia dolnych partii ścian; zły stan podłóg drewnianych i schodów.

1. Spichlerz (nr 10) – elewacja frontowa, widok od pn.-zach.
2. Fragment wnętrza 2-guiej kond.
3. Schody w przyziemiu.

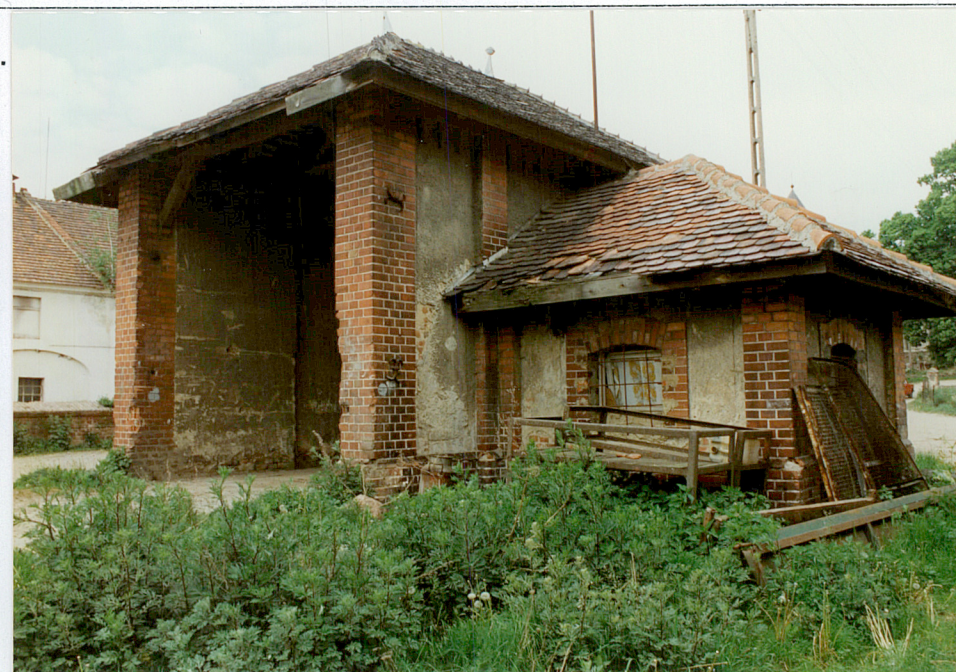
Waga —XIX/XX w.; w pd. części podwórza folwarcznego, przy głównej drodze wewnętrznej folwarku; mały budynek na *rzucie* prawie kwadratowym, z większym od niego przejazdem od strony zach.; *rzut* przejazdu w kształcie prostokąta o krępych proporcjach, nieco wydłużonego w kierunku pn.– pd.; budynek *jednokondygnacyjny*, nakryty ceramicznym *daszkiem* 3-spadowym, o szerokim okapie na ozdobnie zaciosanych krokwiach, którego kalenica sięga okapu dachu przejazdu; przejazd nakryty także ceramicznym okapowym dachem 4-spadowym ze sterczynami; *więźba* przejazdu drewniana, wieszarowa jednowieszakowa; *ściany* murowane z cegły, częściowo tynkowane z detalem ceglanym; w wystroju *elewacji* wykorzystano dekoracyjny efekt skonstrastowania tynkowanych płaszczyzn i ceglanego detalu; *detal* architektoniczny bogaty, w postaci lizen, gzymsów poprzedzonych ząbkami, obramień okiennych (w obramieniach alternacja cegły zwykłej i ciemno glazurowanej); *otwory okienne* ujednolicone w kształtach i proporcjach, z zamknięciami odcinkowymi, w regularnym układzie; *otwór wejściowy* wtórny, umieszczony od strony przejazdu, pierwotny, pn. – zamurowany; w budyneczku *strop* współczesny, prowizoryczny, z płyt drewnopochodnych, *posadzka* z płytek lastriko; przejazd z otwartą więźbą dachową; *wnętrze* budynku jednoprzestrzenne, poprzedzone zadaszonym przejazdem; *instalacje*: elektr.;

stan: budynek w średnim stanie technicznym; nie użytkowany; wewnątrz i częściowo z zewnątrz przebudowany; zły stan pokryć dachowych; zły stan tynków.

1. Waga (nr 9) – widok od pd.-wsch.
2. Waga – widok od pd.-zach.
3. Więźba przejazdu.
