1220/2 PLEBANIA PARAFII P.W. ŚŚ. JAKUBA I KRZYSZTOFA

1750r./ok. 1920r.

ul. Bolesława Krzywoustego 291  
51-310 Wrocław

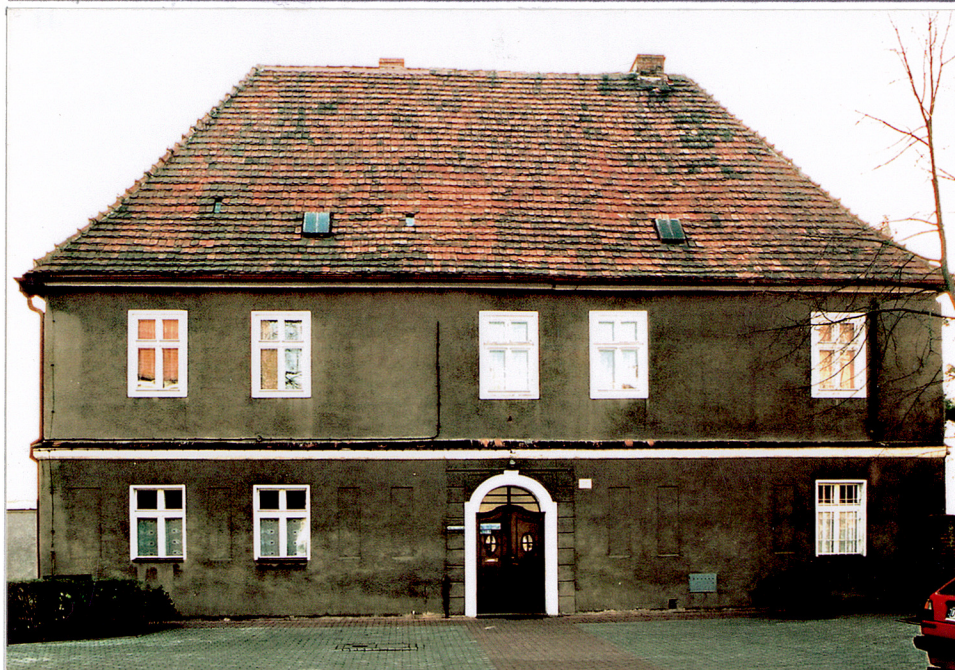
1.

**ELEWACJE:** elewacja frontowa północna: prostokątna, dwukondygnacyjna, zwieńczona połacią dachu czterospadowego, siedmioosiowa, z dwiema osiami ślepyimi, tynkowana. Pomiędzy kondygnacjami opaska gzymsu. Osie okienne rozmieszczone regularnie, okna prostokątne, na drugiej kondygnacji w tynkowych opaskach. Na osi środkowej w pierwszej kondygnacji, w boniowanym pseudoryzalicie, prostokątny otwór wejściowy, zamknięty u góry półkolistym łukiem; portal w formie profilowanej, płaskiej opaski z uskokiem u podstawy łuku, pośrodku łuku zwornik; w drugiej kondygnacji otwór okienny. Osie: pierwsza, druga i siódma od lewej z oknami na obu kondygnacjach, w osi piątej okno na drugiej kondygnacji, poniżej płyciny w tynku. Osie: trzecia i szósta ślepe bez otworów.

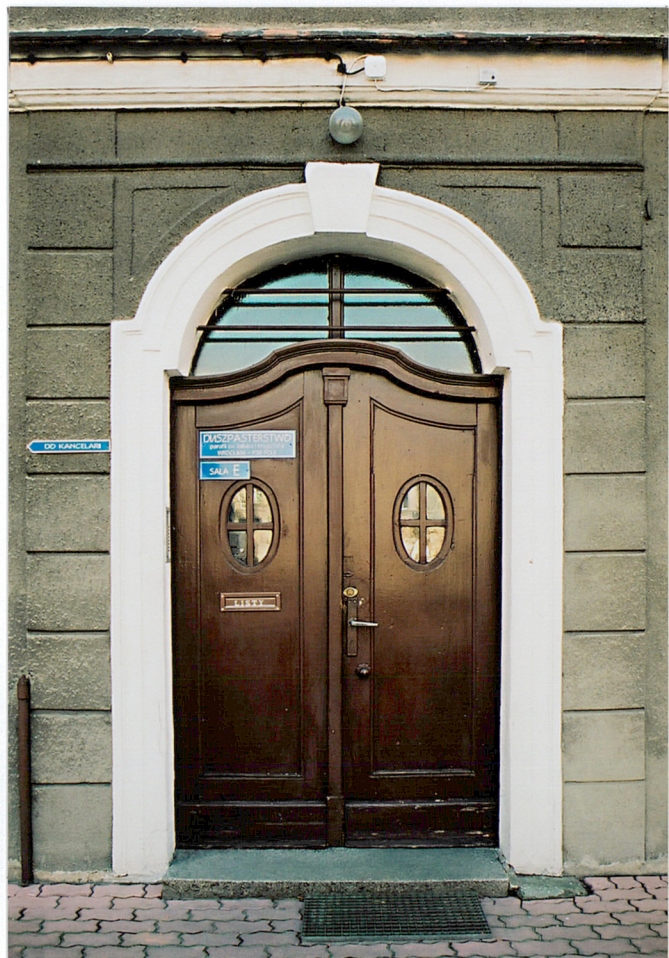
10.

Drzwi: wejściowe od północy prostokątne, zamknięte od góry półkoliście, drewniane, dwuskrzydłowe z łukowo wygiętym ku górze ślemieniem, nad którym półkoliście zamknięty świetlik, przedzielony słupkiem na osi symetrii. Skrzydła płycinowo-ramowe ze słupkiem pośrodku i eliptycznymi, pionowymi, przeszklonymi otworami podzielonymi na cztery kwatery. Drzwi wejściowe od południa prostokątne, dwuskrzydłowe, zamknięte u góry półkolistym świetlikiem, skrzydła współczesne Wiatrołap w sieni prostokątny, trzyczęściowy ze skrzydłem pośrodku i prostokątnym świetlikiem, płycinowo-ramowy z pełnymi płycinami dolnymi i przeszklonymi otworami powyżej, podzielonymi szprosami na prostokąty i kwadraty. Analogicznie podzielony świetlik. Dwa typy drzwi wewnętrznych drewnianych, płycinowo-ramowych, pełnych. Jeden typ z poziomą płyciną na dole i górze oraz dwiema pionowymi w części centralnej, oryginalnymi zamkami oraz ozdobnymi, wolutowymi okuciami. Drugi typ z dwiema płycinami i antabą pomiędzy nimi.

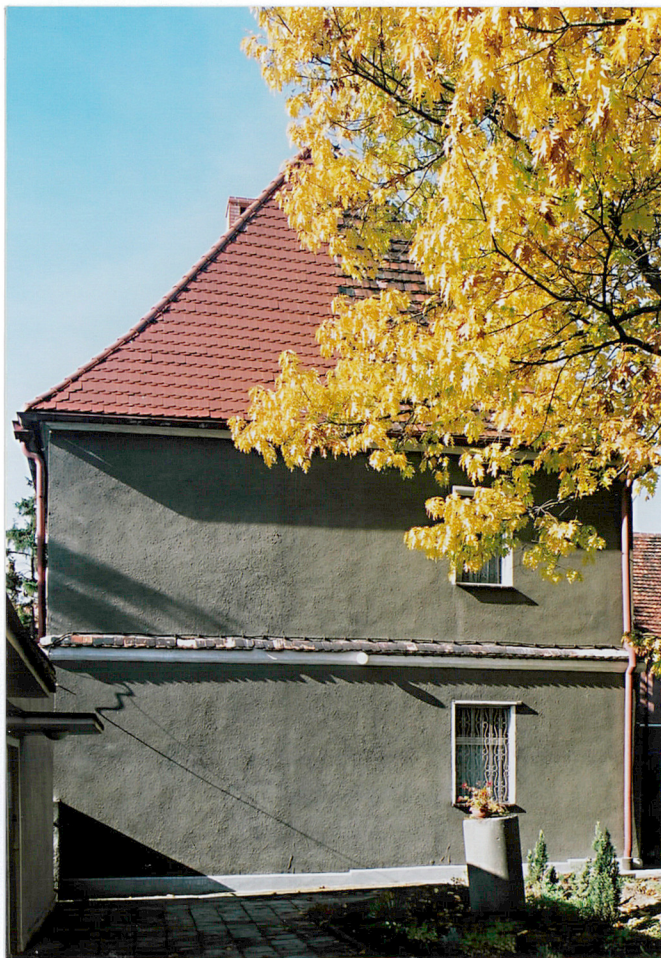
11.

**Elewacja boczna wschodnia:** prostokątna, dwukondygnacyjna, zwieńczona połacią dachu czterospadowego, jednoosiowa, tynkowana. Pomiędzy kondygnacjami gzyms analogiczny do fasady. W części północnej elewacji oś z dwoma prostokątnymi otworami okiennymi.

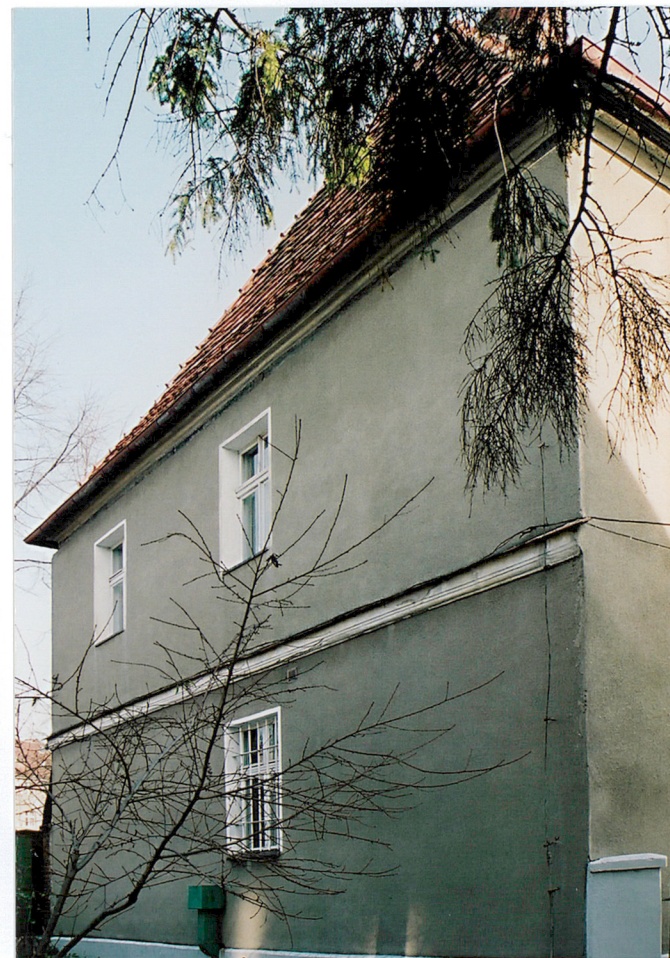
12.

**Elewacja boczna zachodnia:** analogiczna do wschodniej: prostokątna, dwukondygnacyjna, zwieńczona połacią dachu czterospadowego, dwuosiowa, tynkowana. Pośrodku oś z dwoma otworami okiennymi, z lewej jeden otwór okienny na drugiej kondygnacji. Otwory prostokątne, jak na elewacji wschodniej.

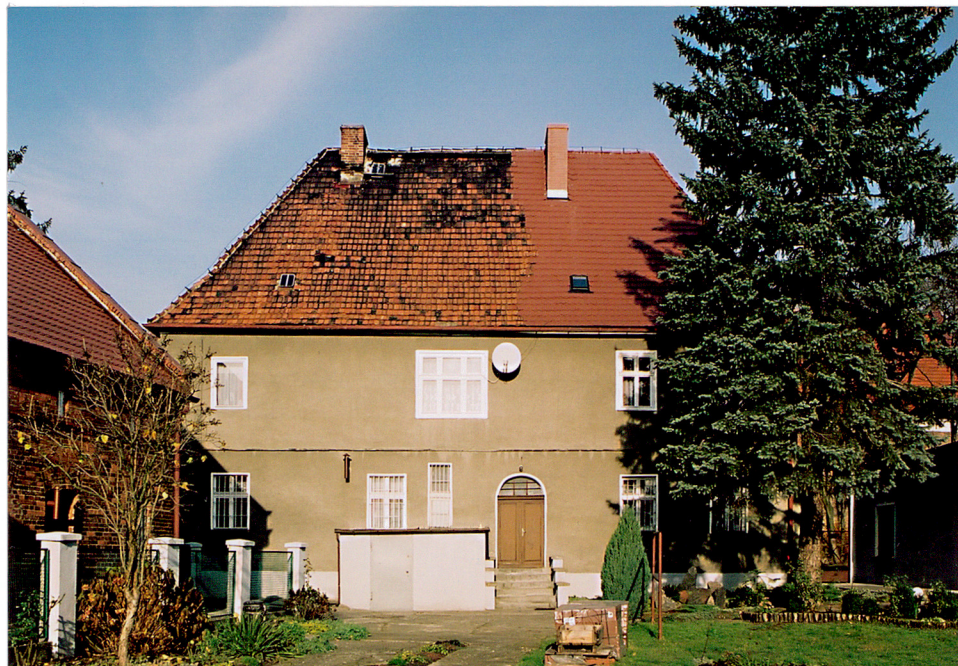
13.

**Elewacja tylna południowa:** analogiczna do fasady: prostokątna, dwukondygnacyjna na cokole, zwieńczona połacią dachu czterospadowego, z czterema pełnymi osiami i trzema nieregularnie rozmieszczonymi otworami okiennymi, tynkowana. Z lewej jedna pełna oś okienna, z prawej dwie analogiczne osie. Otwory okienne analogiczne do okien fasady. Pośrodku elewacji w pierwszej kondygnacji prostokątny otwór wejściowy, zamknięty półkolistym łukiem, poprzedzony jednobiegowymi, granitowymi schodami z mурowaną, schodkową balustradą. Na lewo od wejścia na pierwszej kondygnacji dwa prostokątne otwory okienne o różnych wymiarach, na drugiej kondygnacji szeroki, prostokątny otwór okienny. Przy tej części elewacji niska, współczesna, gospodarcza dobudówka połączona z piwnicą, zadaszona pulpitowo z wejściem od południa.

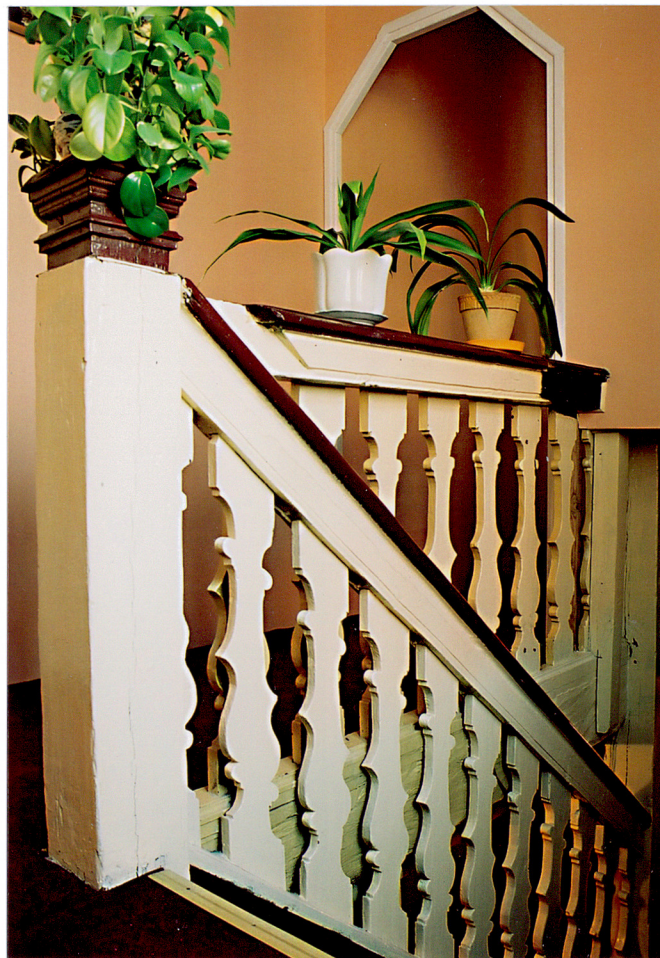
19.

Schody: wejściowe od południa jednobiegowe, granitowe. Główne schody wewnętrzne jednobiegowe zakręcane, drewniane z płaską balustradą o barokowych formach i prostopadłościennym słupkiem na piętrze. Schody do piwnicy jednobiegowe zakręcane, ceglane i betonowe.

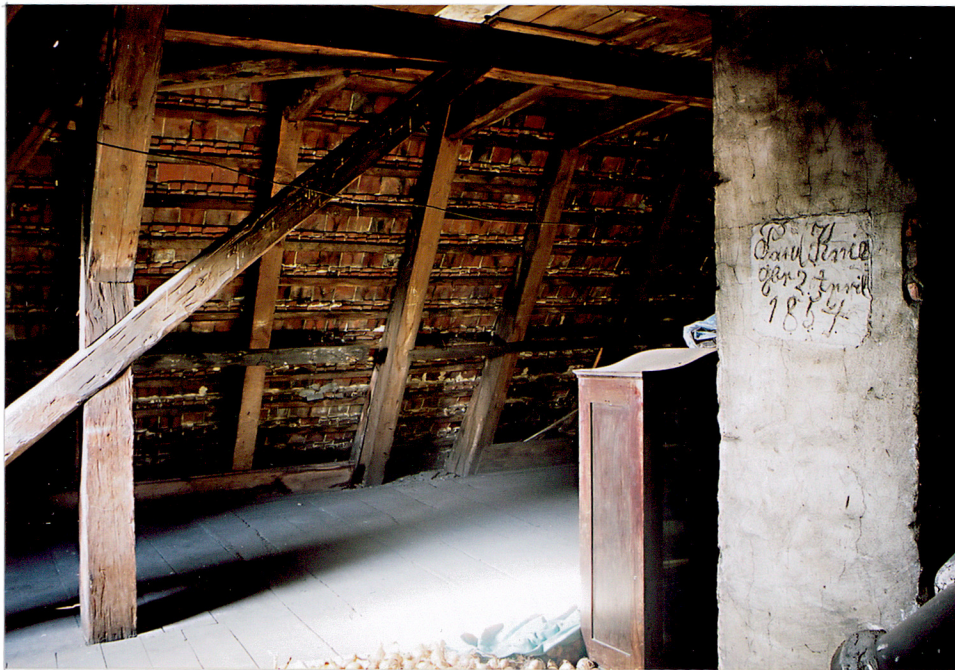
21.

W 1854 roku przeprowadzono pewne prace remontowe na poddaszu, o czym świadczy inskrypcja, z nazwiskiem wykonawcy i datą. Widoczna jest ona w tynku zachodniego komina niższej kondygnacji strychowej.

Wieżba dachowa: drewniana, jętkowa z dwiema płatwiami pośrednimi, jedną kalenicową. <sup>górna kond.</sup> Strych dwukondygnacyjny. Na niższej kondygnacji na ścianie zachodniego komina odręczny napis w tynku: Paul Knie/ger 2. April / 1854. *KOND. Z NAROBNYMI STOLCAMI.*
