BUDYNEK MIESZKALNO-USŁUGOWY

1910-1911

50-138 Wrocław
ul. Kuźnicza 43/45

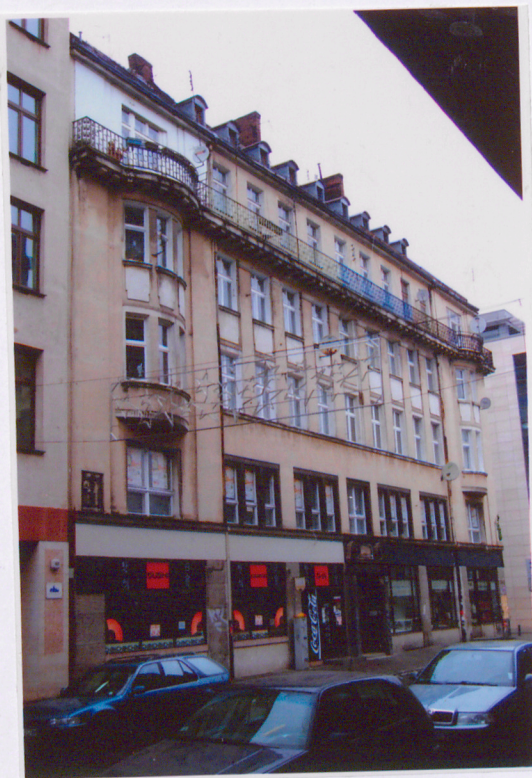
Elewacja wschodnia, zwrócona w stronę ul. Kuźniczej, jedenastoosiowa, pięciokondygnacyjna, z wejściem na osi środkowej. Wertykalnie elewacja podzielona jest na trzy części, z których dwie boczne jednoosiowe ujmują, szerszą część środkową o zróżnicowanej ilości osi. Kondygnacja parteru, wypełniona przez rozbudowane witryny, pomiędzy którymi odcinki muru zostały wyłożone okładziną z trawertynu i oddzielone od wyższej kondygnacji wąskim, listwowym gzymsem, stanowi cokół dla pozostałych kondygnacji. W II kondygnacji w części środkowej pięć okien, ujętych w opaskę z piaskowca. Poza węższym oknem umieszczonym centralnie, pozostałe cztery okna podzielone są dwoma słupkami z piaskowca tworząc rodzaj „tryforium”. Okno środkowe ujęte z obu stron przez pilastry wspierające nadproże z motywem stylizowanego meandru. Szeroki pas gładko otynkowanej ściany nad otworami tej kondygnacji, zamyka listwowy gzyms podokienny, ponad którym rytmicznie rozplanowane otwory III kondygnacji. Oknom tym odpowiada szereg okien IV kondygnacji, z prostokątnymi płycinami podokiennymi. Obie te kondygnacje łączą pilastry rozmieszczone między oknami w „wielkim porządku”, które wspierają wąski balkon w V kondygnacji, obwiedziony, ażurową kutą balustradą. Tak rozmieszczonym rytmicznie w trzech wyższych kondygnacjach oknom odpowiadają w strefie dachu lukarny. Jednoosiowe partie boczne ujęte z obu stron przez lizeny wspierające balkon, zaakcentowane zostały w strefie III i IV kondygnacji przez odcinkowy wykusz oraz balustradę balkonu przyjmującą także formę łuku odcinkowego. Stosunkowo surowy wystrój architektoniczny został wzbogacony o trzy akcenty: ramowy portal i dwie płyciny z płaskorzeźbami. Prostokątny otwór drzwiowy, nieco rozglifiony, ujmują z obu stron pilastry o głowicach zdobionych głowami lwów, na których wsparty jest gierowany, trójlistwowy gzyms. Nad gzymsem, na osi lizen potężne woluty zwinięte do wewnątrz. W narożu południowym elewacji, nad parterem umieszczona płycina z dwiema rzeźbionymi postaciami – dawne godło domu „Dwoje Polaków”;

1. Elewacja wschodnia
2. Rzut parteru, bez skali
3. Plan orientacyjny, 1: 10000
4. Plan sytuacyjny. 1:1000
5. Rzut budynku, 1:200
6. Elewacja północna
7. Bryła budynku
8. Elewacja zachodnia
9. Portal wejściowy
10. Godło domu „Dwaj Polacy”
11. Godło domu „Zielona Dynia”
12. Oprawa okna z motywem meandru
13. Dekoracja okien IV kondygnacji
14. Wnętrze sieni
15. Wejście na schody
16. Schody dwubiegowe, powrotne
17. Schody jednobiegowe do piwnicy
18. Schody jednobiegowe na strych
19. Zamurowane wejście do windy, ujęte przez pilastry
20. Wnętrze piwnicy
21. Wieżba płatwiowo-kleszczowa
22. Dziedziniec doświetlający budynek

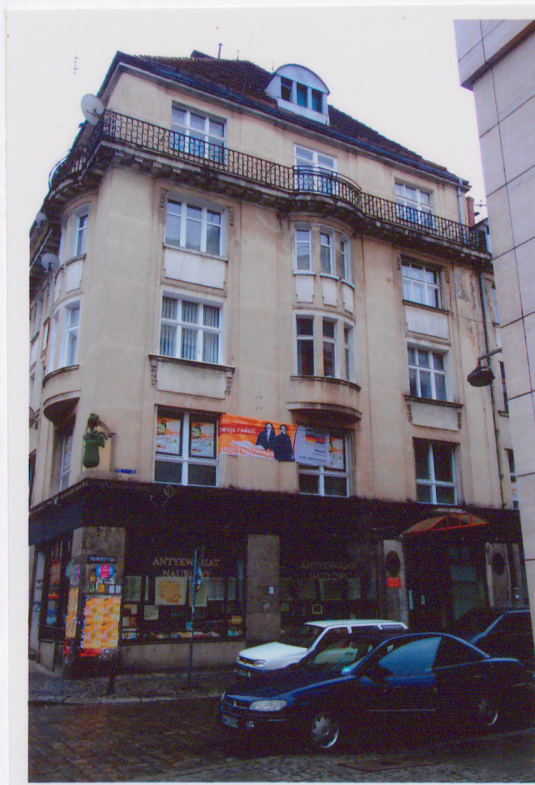
6.

Elewacja północna, zwrócona w stronę ul. Uniwersyteckiej, pięciokondygnacyjna, trójosiowa. Parter wyznaczają trzy witryny, pomiędzy którymi odcinki muru zostały wyłożone okładziną z trawertynu i oddzielone od wyższej kondygnacji, wąskim listwowym gzymsem. Na gzymsie wspierają się cztery potężne lizeny, ponad którymi w V kondygnacji – balkon. W II kondygnacji trzy prostokątne okna; w trzech wyższych kondygnacjach została podkreślona oś środkowa; w strefie III i IV kondygnacji przez odcinkowy wykusz; w kondygnacji V przez wygięcie balustrady ograniczającej balkon; w strefie dachu przez lukarnę. Okna skrajne III kondygnacji zostały wzbogacone o płyciny podokienne z obu stron ujęte w zwisające girlandy. Okna IV kondygnacji także z płycinami podokiennymi. Dodatkowo okna osi skrajnych ozdobione zostały w narożach przez uproszczone, zgeometryzowane kampanulle.

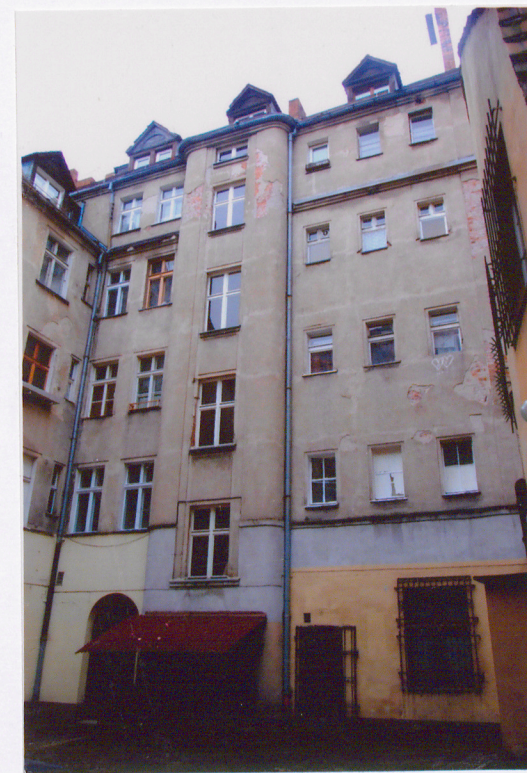
8.

Elewacja zachodnia, od strony dziedzińca, pięciokondygnacyjna, podzielona na trzy części, gładko otynkowana. Część północna, dwuosiowa, w parterze z wejściem prostokątnym zamkniętym półkoliście. Część środkową, jednoosiową, tworzy nieznacznie wysunięty ryzalit klatki schodowej o zaokrąglonych narożach, poprzedzony w parterze schodami do piwnicy. Część południowa pięcioosiowa, w parterze z wejściem, w pozostałych kondygnacjach artykułowana rytmicznie rozmieszczonymi oknami przy czym trzy osie sąsiadujące z ryzalitem wyznaczają szeregi znacznie mniejszych okien od pozostałych. Powyżej czwartej kondygnacji dwulistwowy gzyms, pokryty blachą ocynkowaną.

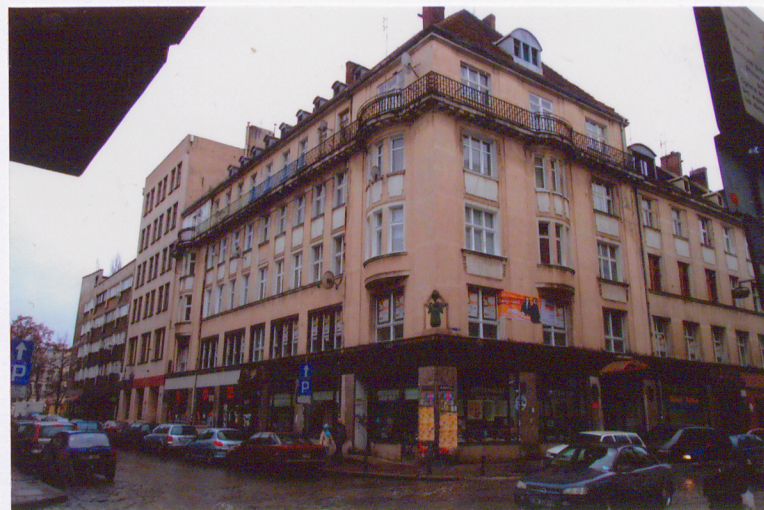
7.

Bryła budynku zwarta, nierozczłonkowana, pięciokondygnacyjna, nakryta czterospadowym niskim dachem z lukarnami. Jedenasto osiom w elewacji wschodniej odpowiada trzy osie w elewacji północnej. Dłuższą wschodnią, elewację flankują z obu stron nadwieszane nad II kondygnacją, o zarysie odcinka koła, płytkie wykusze. W elewacji północnej podobny wykusz zajmuje oś środkową. Elewacja zachodnia w partii odpowiadającej klatce schodowej wzbogacona została o nieznacznie występujący ryzalit. Piąta kondygnacja została podkreślona przez obiegający elewacje wschodnią i północną balkon. Zarówno wykusze, jak i ryzalit oraz balustrada balkonu nie rozbijają struktury budynku, stanowią bowiem jego tektonicznie podporządkowane elementy.

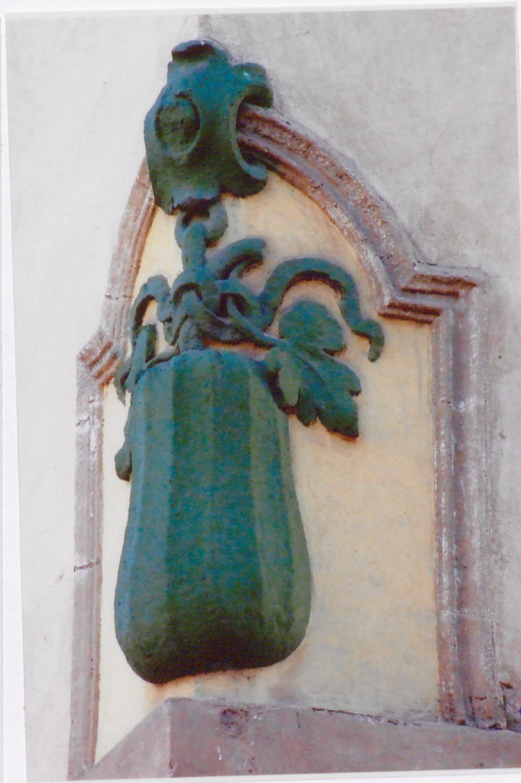
11.

w narożu północnym godło domu „Zielona dynia”.

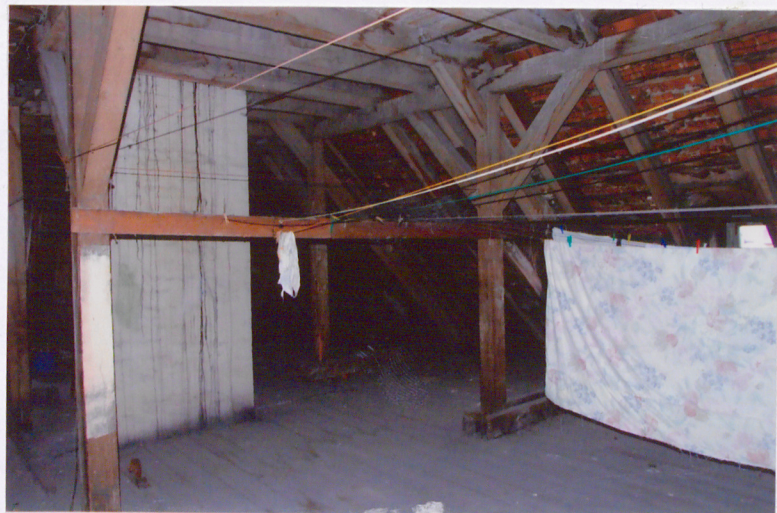
21.

Wieżba dachowa płatwiowo-kleszczowa; dach czterospadowy z lukarnami, kryty dachówką karpiówką w układzie podwójnej koronki.

20. Najpilniejsze postulaty konserwatorskie Należy osuszyć zawilgocenia w pomieszczeniach piwnicy i niezwłocznie przełożyć dachówkę w miejscach ubytku w celu uszczelnienia dachu. Budynek należy objąć ochroną konserwatorską poprzez wpis do rejestru zabytków.

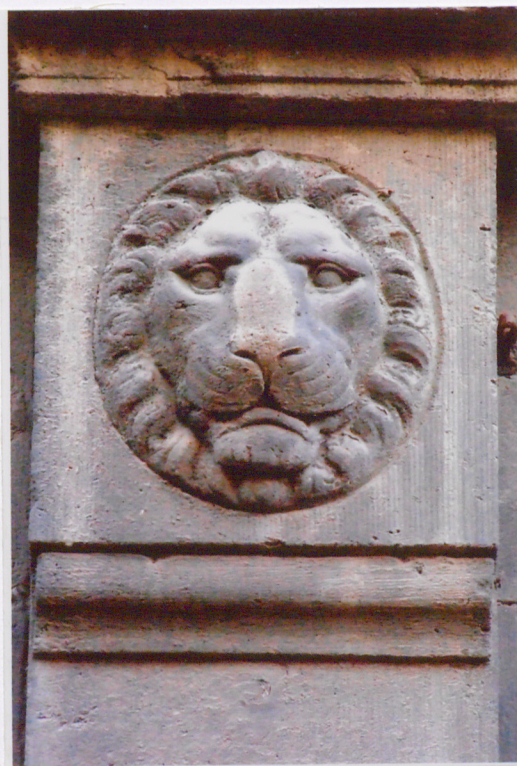
- 23. Portal wejściowy, głowa lwa zdobiąca pilaster
- 24. Drzwi balkonowe, V kondygnacja
- 25. Zamurowane wejście w sieni do restauracji

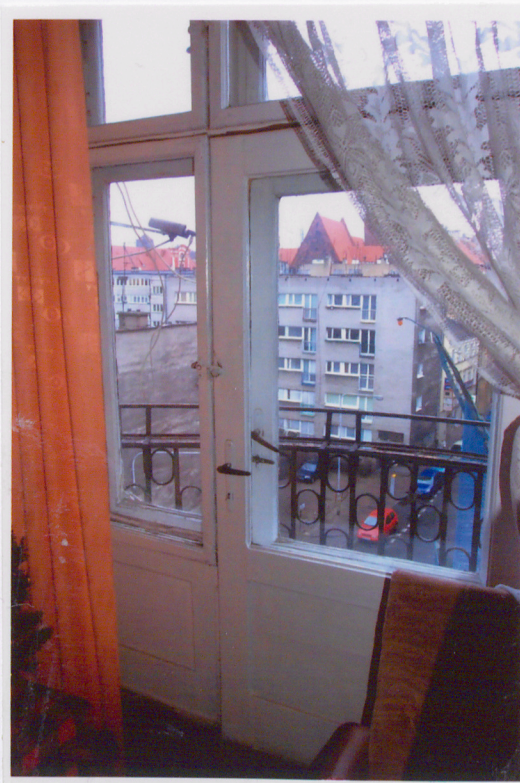
24.

Otwory drzwiowe o wykroju prostokąta; drzwi drewniane, płycinowo-ramowe, dwuskrzydłowe, pełne; drzwi drewniane płycinowo-ramowe, jednoskrzydłowe z nadświetlem; drzwi drewniane, jednoskrzydłowe; w korytarzach mieszkań wnęki „szafowe” o wykroju prostokąta; drzwi balkonowe, drewniane, jednoskrzydłowe, płycinowo-ramowe z przeszkleniem.
