KAMIENICA

1903 r.

4. Adres ul. Piastowska 34

KAMIENICA, UL. PIASTOWSKA 34

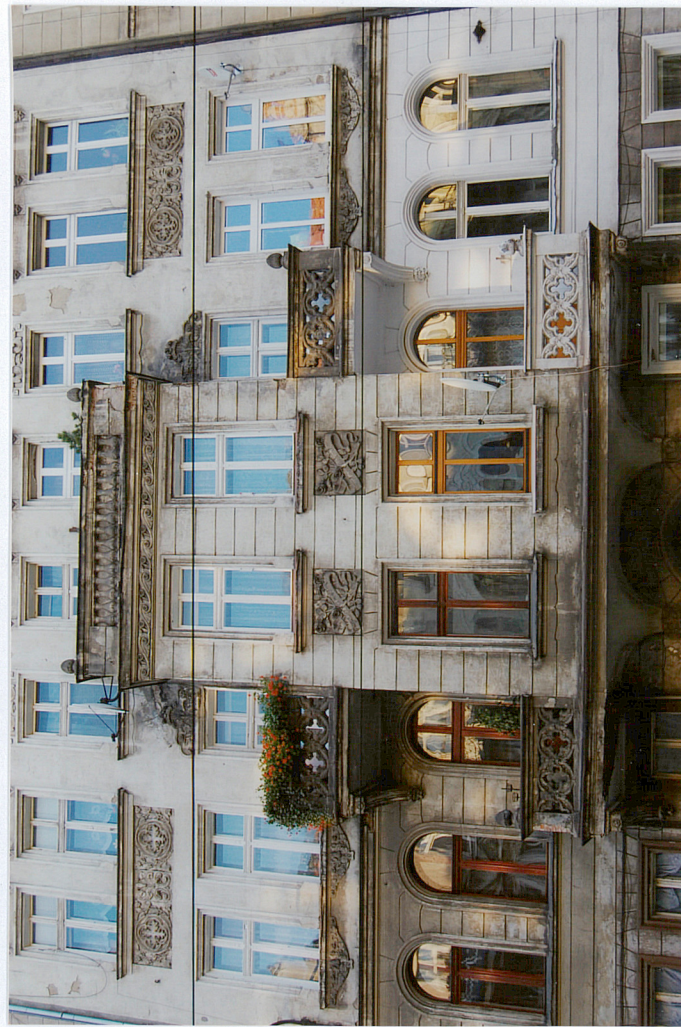
Środkowa część elewacji w kondygnacji II. i III. zaakcentowana dwuosiowym wykuszem, zakończonym balkonem o pełnej balustradzie zdobionej ślepyimi jednolalkowymi tralkami; po obu stronach wykusza, w obu kondygnacjach, balkony o murowanych ażurowych balustradach zdobionych motywem czteroliścia. W partii dachu nad środkową częścią elewacji dwuosiowa lukarna, o wklęsłowypukłych krawędziach, zwieńczona wklęsłowypukłym naczółkiem z kulistymi sterczynami; naczółek dekorowany stylizowanym ornamentem roślinnym.

1. Kamienica nr 34 (druga z lewej) z sąsiednią zabudową.
2. Fasada (elewacja wschodnia), wykusz.
3. Fasada, wykusz.
4. Otwór drzwiowy wejścia głównego .
5. Fasada. Płycina w elewacji wykusza.

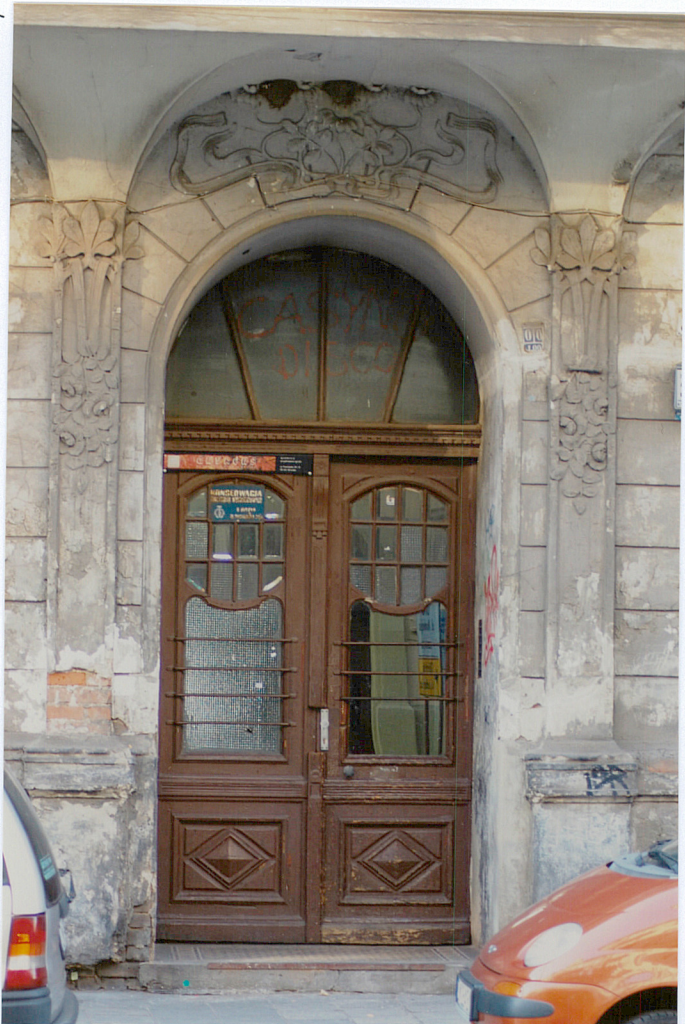
4.

Otwór drzwiowy wejścia głównego zamknięty lukiem pełnym; drzwi dwuskrzydłowe, płycinowe w 2/3 wysokości przeszklone, z nadświetlem; płyciny w dolnej części skrzydeł, wydzielone profilowaną listwą, dekorowane dużym rautem; listwa przymykowa kanelowana, zakończona wolutową konsolą z łezkami; przeszklenie dwudzielne: dolna część - prostokątna z wklęsłą górną krawędzią, zabezpieczona poziomymi metalowymi prętami; górna część - w formie prostokąta z łukowo wygiętą górną i dolną krawędzią, o gęstych podziałach, z częściowo zachowanym szkłem kryształowym; nadświetle z trzema promieniście rozłożonymi szczeblinami.

W kondygnacji I., w osi środkowej, otwór wejścia głównego zamknięty półkolistym łukiem, flankowany wąskimi pilastrami, zdobionymi stylizowanymi liśćmi kasztanowca i róż; nad otworem drzwiowym dekoracja ze swobodnie komponowanych kwiatów przewiązanych wstęgą. Na pilastrach oparte szerokie wsporniki, podtrzymujące wykusz. Balustrady balkonów wsparte na konsolach zakończonych niewielkim maszkaronem.

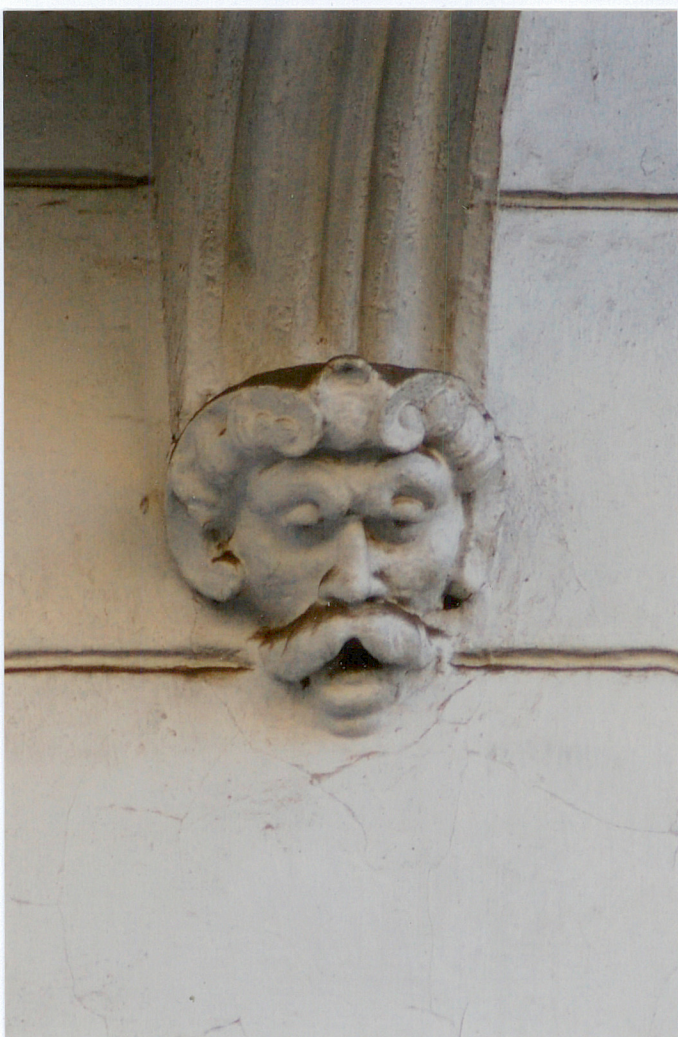
6. Fasada. Konsola wspornika balkonu.
7. Fasada, dekoracja otworów okiennych w IV i V kondygnacji, w osi 3. i 6. od pln.
8. Fasada. Naczółek drzwi balkonowych w kondygnacji IV.

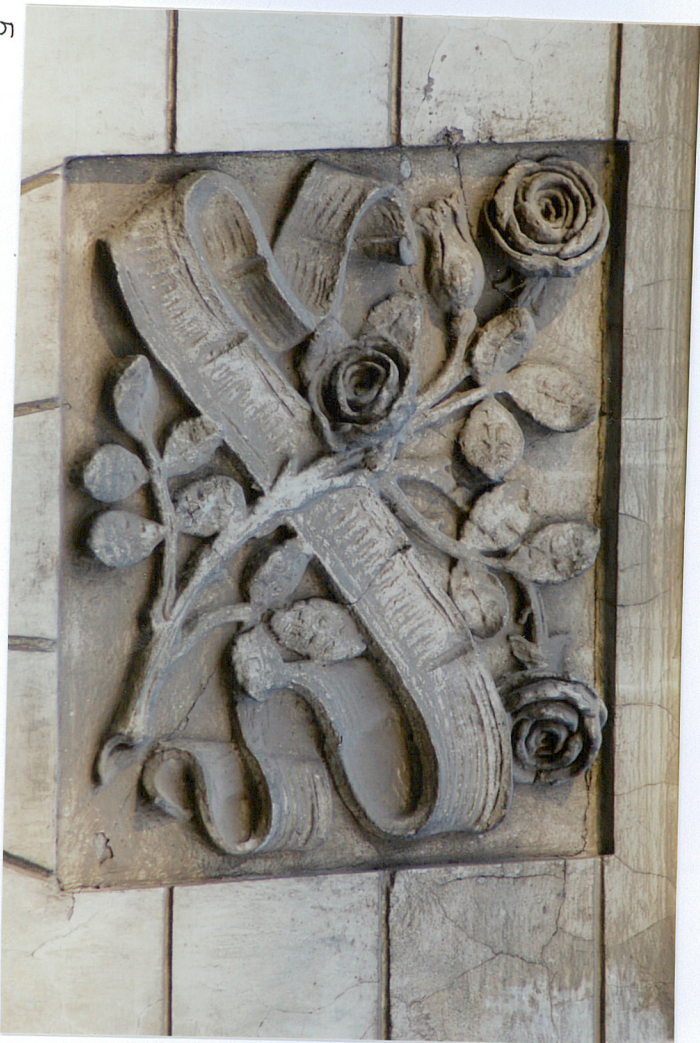
5.

W elewacji wykusza, między otworami obu kondygnacji, prostokątne płyciny wypełnione przedstawieniem pędu róży oraz wijącej się karbowanej wstęgi; wykusz zwieńczony uskokowym gzymsem z fryzem zdobionym ornamentem złożonym z delikatnych wolut i kwiatów(?); na gzymsie wykusza ustawiona ślepa balustrada balkonu.

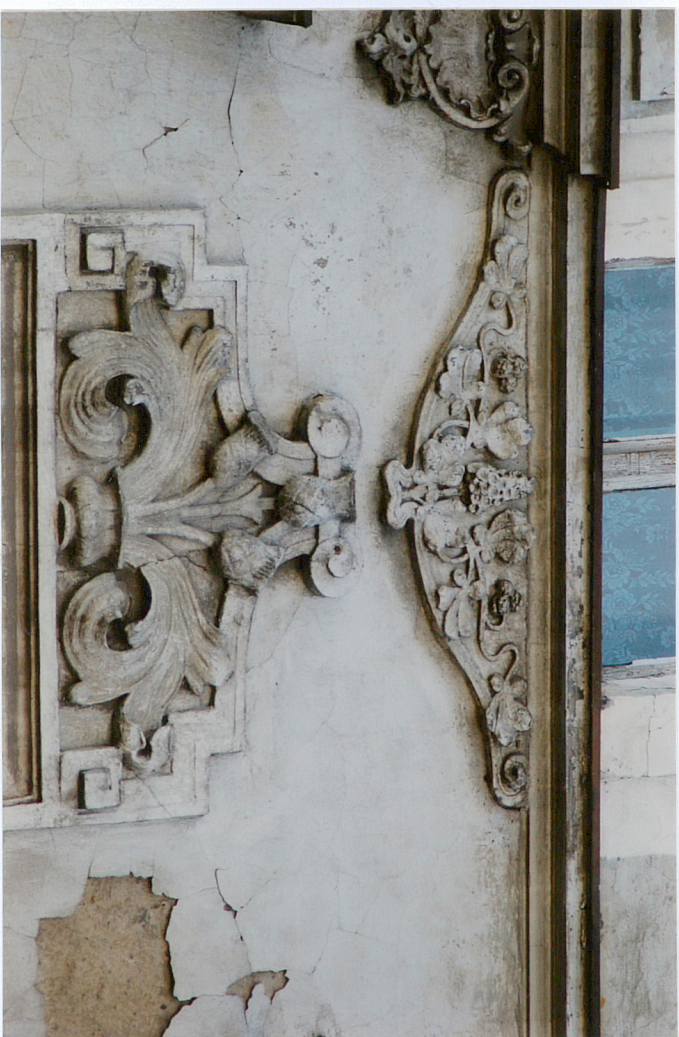
7.

Pary okien w skrajnych osiach tej samej kondygnacji, wsparte na odcinku gzymsu podokiennego. Pod gzymsem szeroka prostokątna płycina, trójdzielna, zdobiona motywami czteroliścia w otoczeniu wici roślinnej, wypełnionego liśćmi dębu, podzielonymi stylizowanym ornamentem roślinnym; oba otwory okienne zwieńczone wspólnym odcinkiem gzymsu wspartym na wolutowych konsolach, zdobionych motywem stylizowanych kwiatów. Otwory okienne w osi 4. i 6. od płu. zwieńczone nadokiennikami, w formie płycin obrzeżonych rodzajem taśmy, nawiązującej do ornamentu okuciowego. W polu płycin stylizowane motywy liściasto – kwiatowe.

Otwory okienne V. kondygnacji posadowione na gzymsie międzykondygnacyjnym, wspartym na wolutowych konsolach, zakończonych łezkami i dekorowanych tryglifami. Dwa środkowe otwory okienne flankowane lizenami, z dekoracją w górnej części trzonu w formie stylizowanych liści. Pod lizenami odcinek gzymsu wyłamany, tworzący bazę, oparty na wsporniku o sercowatym kształcie, zdobionym motywem liści. Otwory okienne po obu stronach zaopatrzone w podokienniki, których kompozycja jest powtórzeniem podokienników trzeciej kondygnacji.

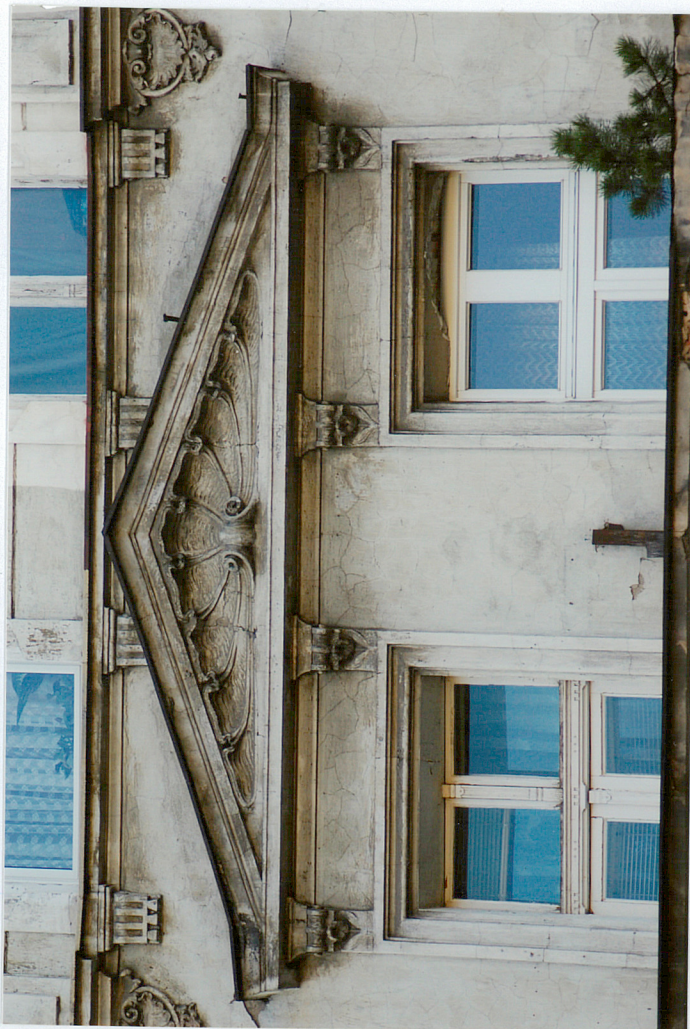
8.

W kondygnacji IV., w dwóch środkowych osiach, otwory drzwi balkonowych zwieńczone wspólnym trójkątnym profilowanym naczółkiem, wspartym na wolutowych konsolach.

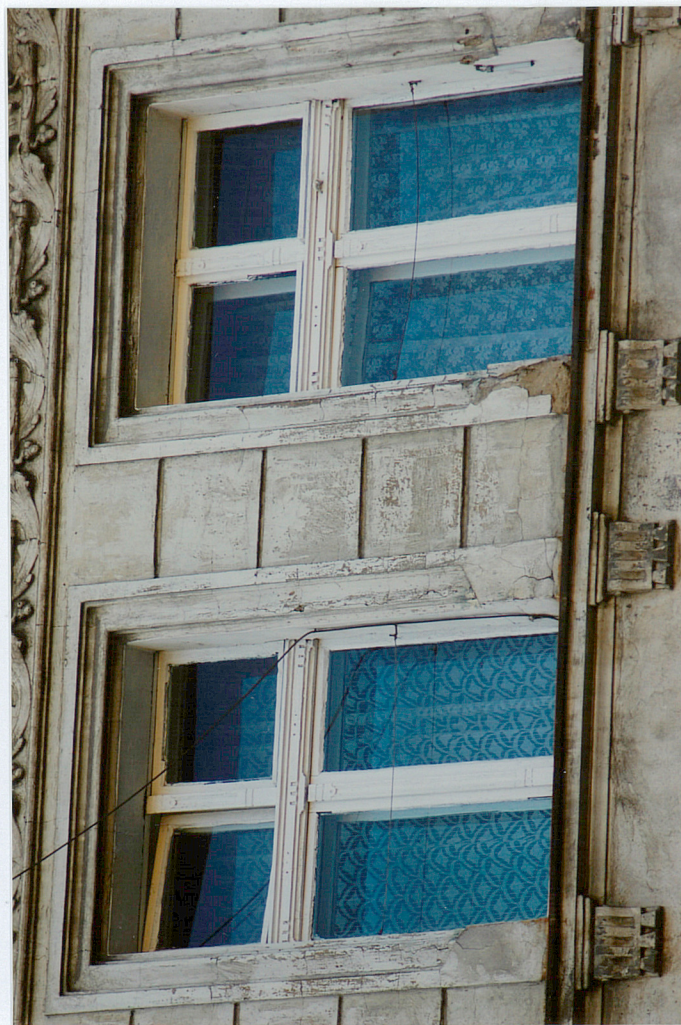
Okna drewniane, czterodzielne; słupki dekorowane kanelowane, ślēmiona profilowane i zdobione nacięciami. Okna klatki schodowej trójdzielne z profilowanym ślēmieniem; w części budynku okna współczesne drewniane lub wykonane z PCV.

9. Fasada. Stolarka okienna.
10. Fasada. Gzyms podokienny, gzyms wieńczący i lukarna środkowa.
11. Elewacja tylna (zachodnia).
12. Sień. Widok ogólny.
13. Sień. Widok ogólny.

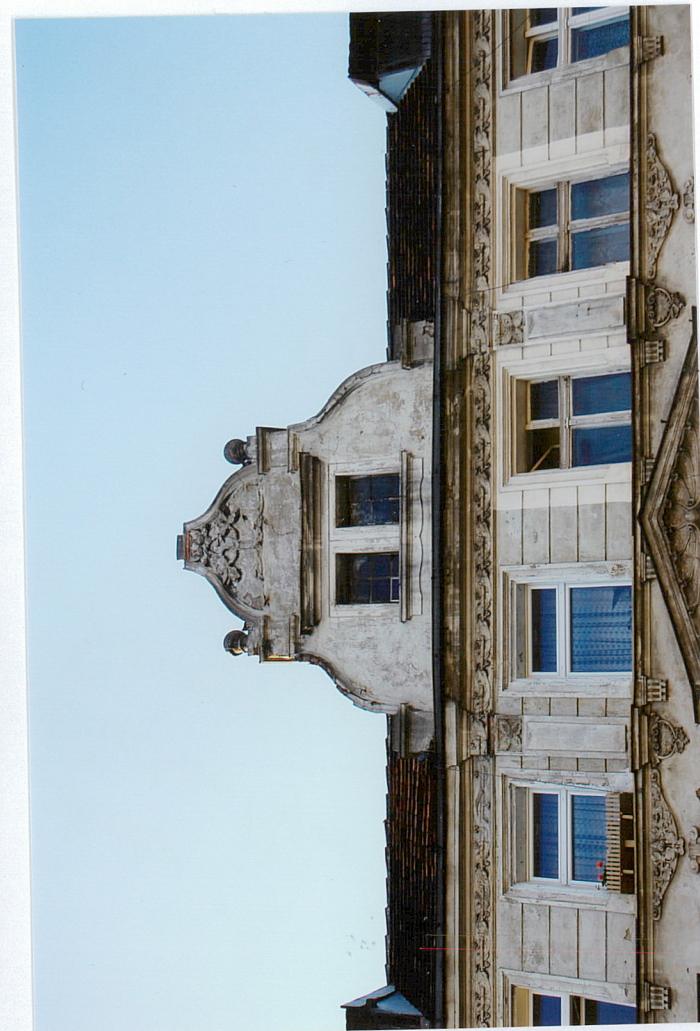
10.

Nakryta od frontu jednospadowym dachem, przechodzącym w pozostałej części w stropodach. Nad fasadą, w partii dachu centralnie umieszczona wysoka dwuosiowa lukarna o wklęsłowypukłym kształcie, zwieńczona wklęsłowypukłym naczółkiem z kulistymi sterczynami, po obu jej stronach niewielkie lukarny kryte dachami pulpitowymi.

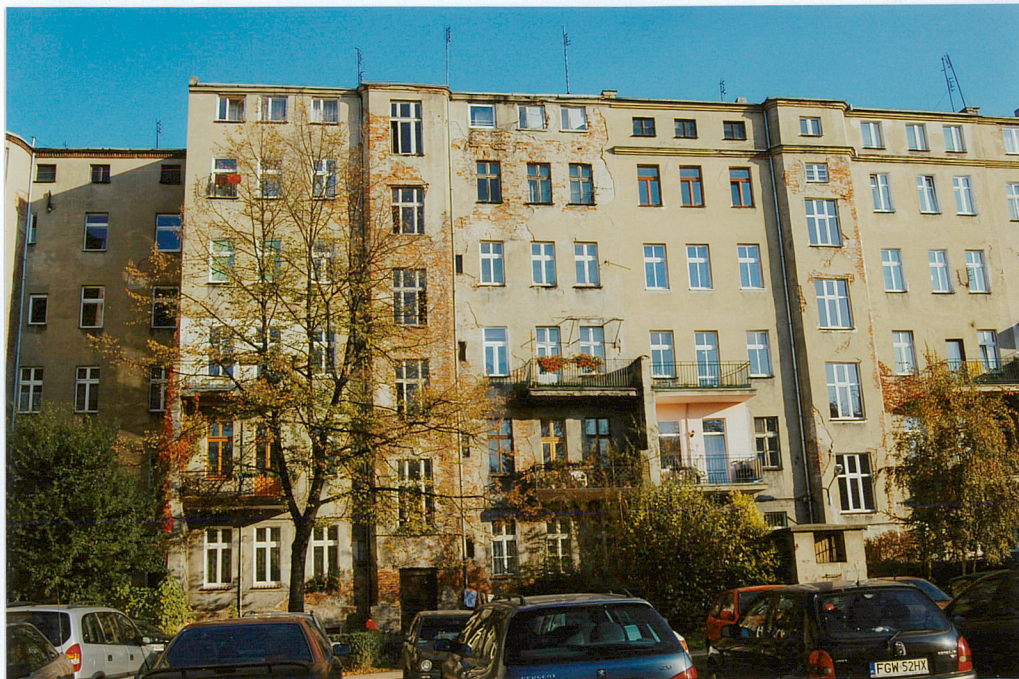
11.

E l e w a c j a t y l n a , sześciokondygnacyjna, siedmioosiowa z ryzalitem klatki schodowej w osi środkowej; bez podziałów architektonicznych, zwieńczona uskokowym gzymsem. W przyziemiu ryzalitu, prostokątny otwór drzwiowy. W pozostałych osiach prostokątne otwory okienne oraz prostokątne otwory drzwi balkonowych, otwory bez obramień.

W II. i III. kondygnacji po dwa, umiejscowione skrajnie balkony. Balkony drugiej kondygnacji z żeliwną balustradą w formie dekoracyjnie giętej kraty, zdobionej pośrodku motywem wolut. W kondygnacji III. balustrady balkonów współczesne, bezstylowe.

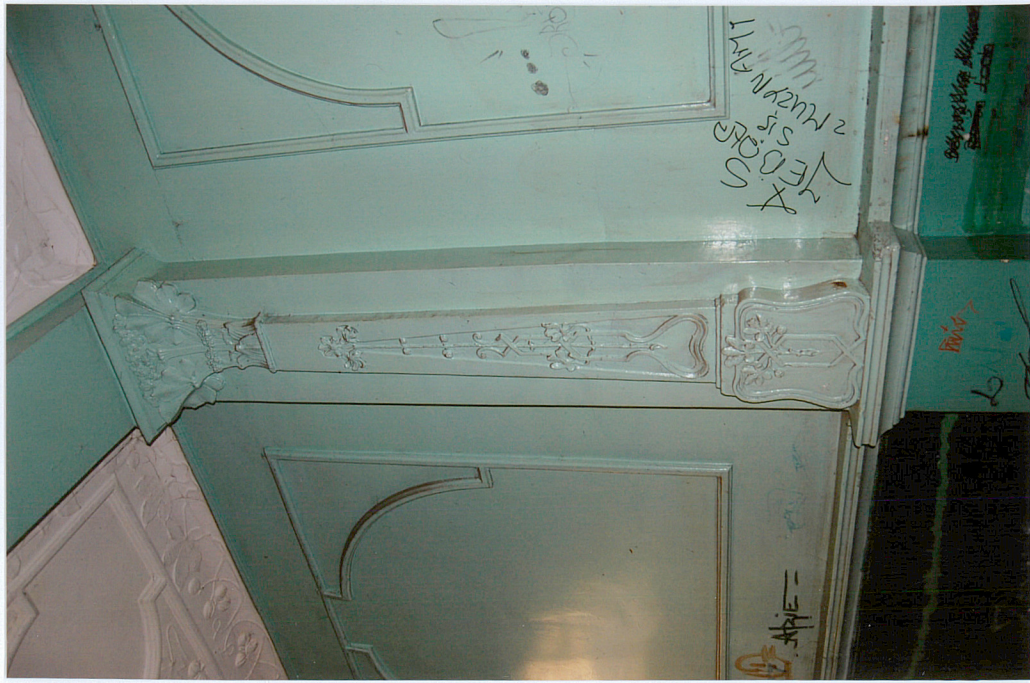
Ściany sieni w trakcie przednim bogato dekorowane dekoracją sztukatorską. Sienią podzieloną na dwa przęsła belką wzmacniającą strop, wspartą na dwóch pilastrach. W połowie wysokości ścian profilowany gzyms dzielowy, wyłamany w miejscu pilastrów. Trzony pilastrów ponad gzymsem ściennym, zdobione dekoracją w formie hermowego pilastra z bogatym stylizowanym secesyjnym ornamentem roślinnym. Ściany sieni, w górnej części zdobione dekoracją ramową o półkoliście zamkniętych płycinach wpisanych kwadrat.

14. Sień. Dekoracja ścian.
15. Sień. Strop.
16. Sień. Wahadłowe drzwi.
17. Sień. Posadzka.
18. Słupek balustrady klatki schodowej.
19. Klatka schodowa.
20. Sztukaterie w pomieszczeniu drugiej kondygnacji.

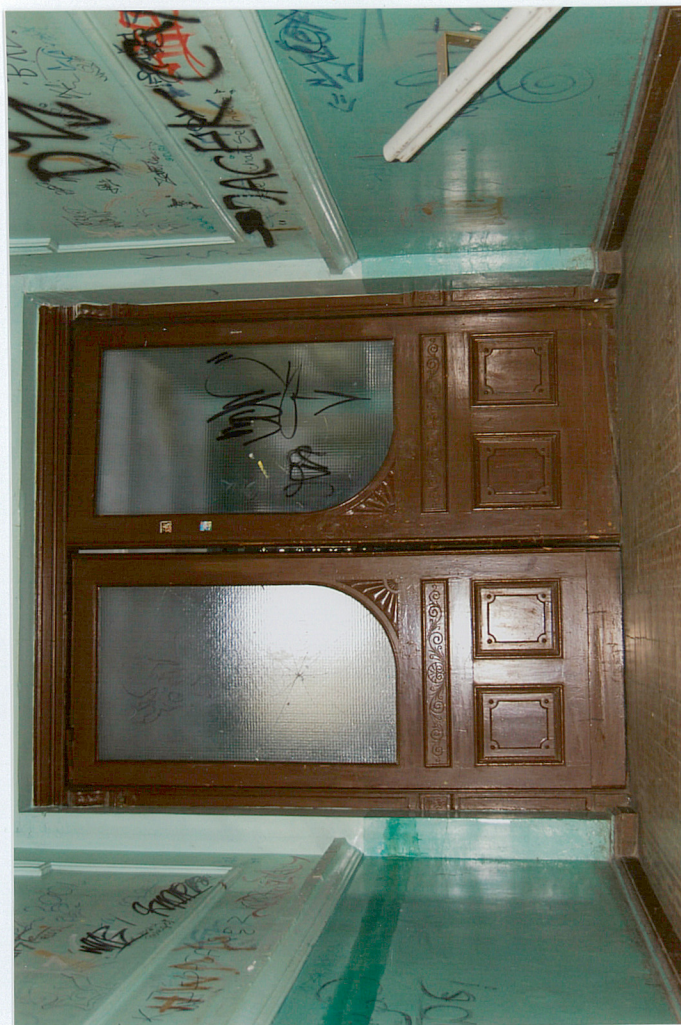
16.

Drzwi wahadłowe, dzielące sień, osadzone w drewnianej, dekorowanej płycinami ościeżnicy; drewniane, płycinowe, w 2/3 wysokości przeszklone, w dolnej części skrzydeł po dwie płyciny o profilowanych krawędziach; przeszklenie w formie prostokąta o wyokrąglonym dolnym wewnętrznym narożu.

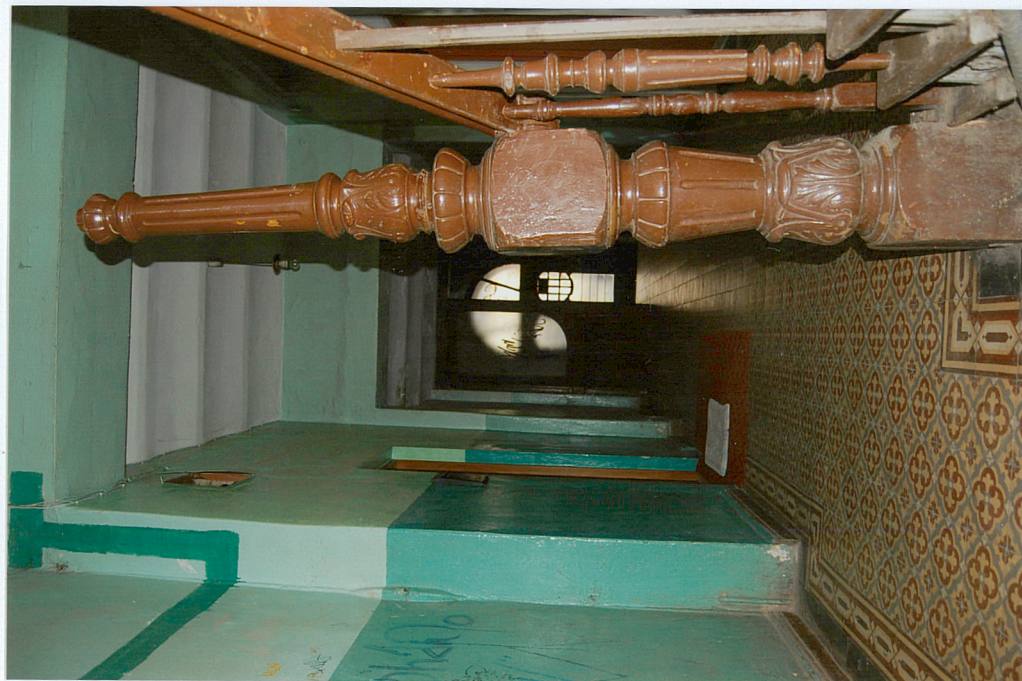
18.

W klatce schodowej schody dwubiegowe powrotne, o metalowej konstrukcji ramowej opartej na ścianach klatki schodowej; podstopnice ażurowe, wycinane w motyw czteroliścia, stopnice drewniane; balustrada klatki schodowej drewniana z toczonych tralek, z wysokim, ozdobnym, bogato profilowanym dwulalkowym słupkiem, dekorowanym stylizowanym ornamentem roślinnym; górna część słupka, zwężająca się ku górze, kanelowana, zakończona kulą.

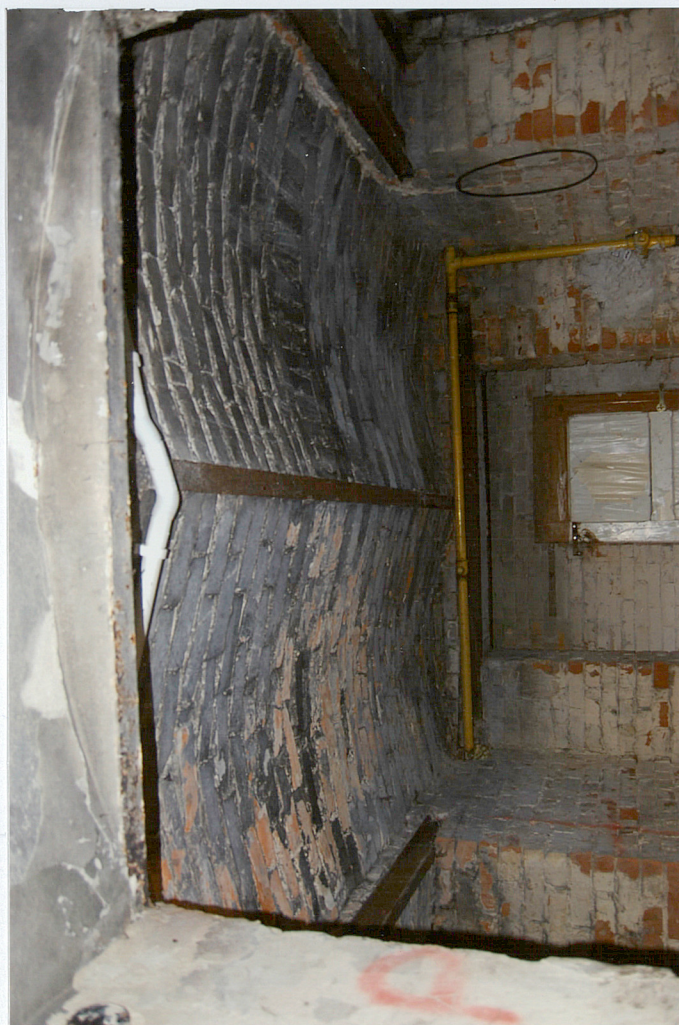
Piwnice – stropy ceglane odcinkowe na belkach stalowych, tynkowane.

27. Stolarka drzwi (mieszkanie na drugim piętrze).
28. Okucie drzwi (mieszkanie na drugim piętrze).
29. Strop piwnicy.
30. Poddasze, trakt frontowy.
31. Poddasze, trakt środkowy.

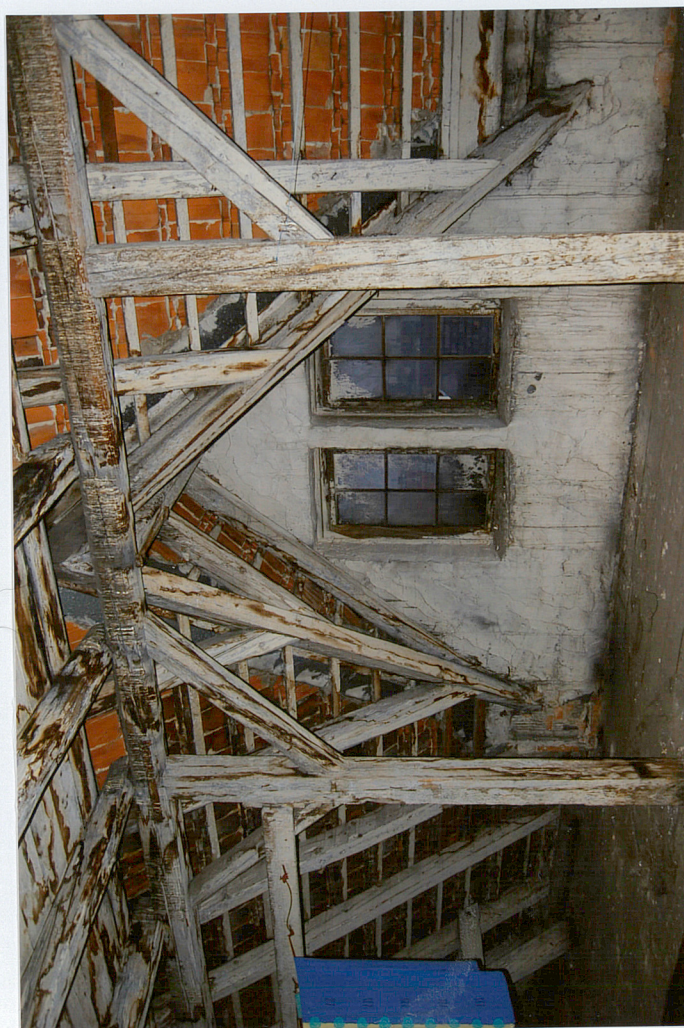
30.

Konstrukcja więźby dachowej drewniana. Nad traktem frontowym, więźba płatiowo-krokwiowa z trzema ścianami stolcowymi; słupy wzmocnione mieczami. Nad pozostałą częścią budynku płaskie przekrycie z stropodachem.
