1. Obiekt

BUDYNEK MIESZKALNY

4. Adres

ul. Podwale 5

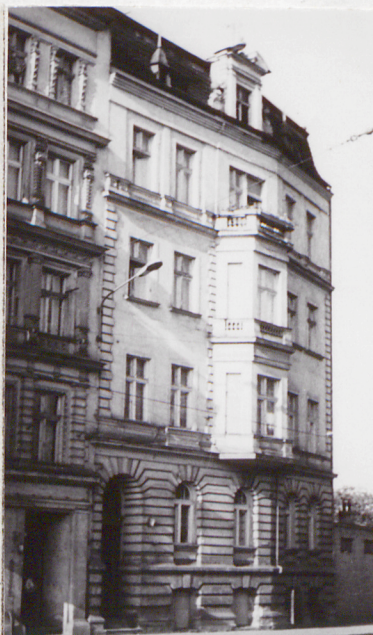
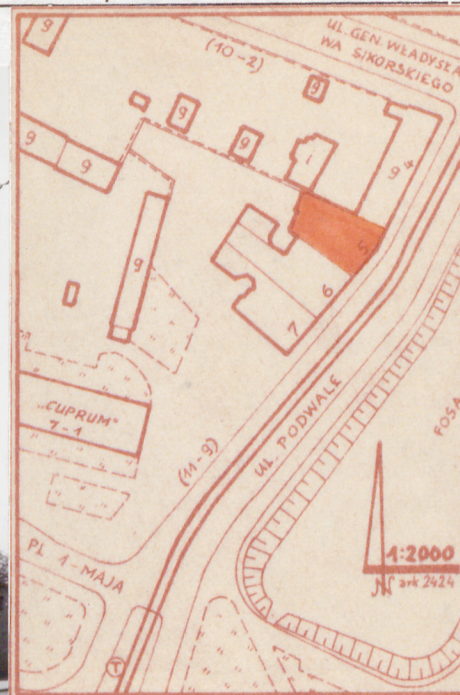
11. Zdjęcia, plan sytuacyjny, rzuty

Budynek czterokondygnacyjny z poddaszem mieszkalnym, podpiwniczony w całości. Szeregowy w zabudowie zwartej /ostatni w szeregu/, w NW pierzei ul. Podwale we Wrocławiu.

Budynek murowany z cegły i otynkowany. Stropy drewniane, nad piwnicami odcinkowe oparte na murach. Podłogi z drewna miękkiego /z desek/ i twardego /z klepek/, w piwnicach jastrzych cementowy, w sieni płytki terazzo i jastrzych cementowy. Schody kamienne /szary piaskowiec/ nakładane zabiegowe z ozdobną żeliwną balustradą, do piwnicy ceglane. Okna drewniane skrzynkowe podwójne. Drzwi drewniane płycinowe. Dach pulpitowy kryty papą bitumiczną, więźba drewniana. Nad fasadą dach naśladuje mansard, kryty w tej części dachówką ceramiczną karpiówką podwójnie.

Bryła zwarta niesymetryczna. Rzut zwarty niesymetryczny. Trójtakt o trzech osiach wewnątrz. Budynek zbudowany na nieregularnym planie dla wyrównania zakrętu ulicy. Z boku budynku sień przelotowa z zabiegową klatką schodową. Budynek w całości mieszkalny.

Elewacje otynkowane tynkami gładkimi. Całość wystroju w tynku. Fasada pięcioosiowa nie na osi załamana. Okna parteru i wejście do budynku przesklepione łukami pełnymi, pozostałe otwory prostokątne. Parter poziomo boniowany w tynku, wyżej tynk gładki. Oś środkową w I i II p. wyznacza wykusz zwieńczony balkonem III p. Gzymsy międzykondygnacyjne nad parterem i nad II p. przechodzą w gzymsy podokienne, nad parterem prostokątnymi polami pod oknami, ozdobionymi geometryczną dekoracją, nad II p. profilowaniem wyłamanym między oknami stanowiąc równocześnie cokoły gładkich lizen flankujących okna. Okna pięter posiadają wąskie, profilowane opaski. Nad gzymsem wieńczącym na osi znajduje się jedna facjata zwieńczona przerwany frontonem ze sterczyną zakończoną kulą pośrodku, postawionym na odcinku belkowania opierającym się na gładkich tokańskich pilastrach. Całość flankują wolutowe spływy z kulami. Po obu stronach facjaty z połaci dachu wyłaniają się dwie małe proste facjaty nakryte wysokimi stożkowatymi daszkami z blachy, zwieńczonymi iglicami. Elewacja boczna i tylna otynkowane gładko, bez ozdób.

Wewnątrz budynku zachowała się ozdobna żeliwna balustrada w klatce schodowej posiadającej w parterze murowany cokół /pod rzeźbę - ?/ i oświetlonej przez kolisty oszklony świetlik w dachu.

20. Najpilniejsze postulaty konserwatorskie Naprawa rynny nad elewacją tylną.
