1. Obiekt

BUDYNEK MIESZKALNY

4. Adres

ul. Podwale 6

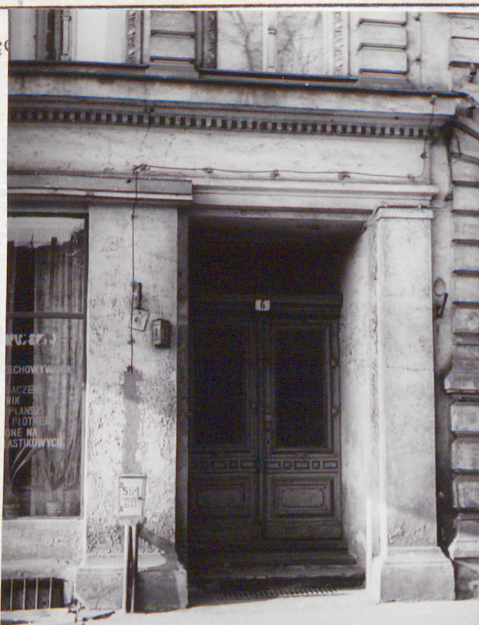
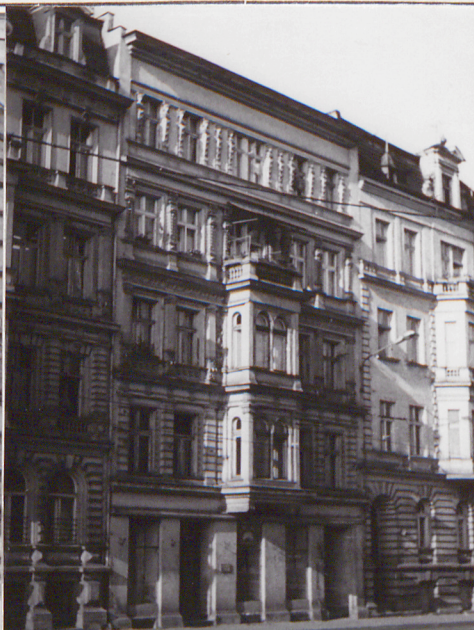
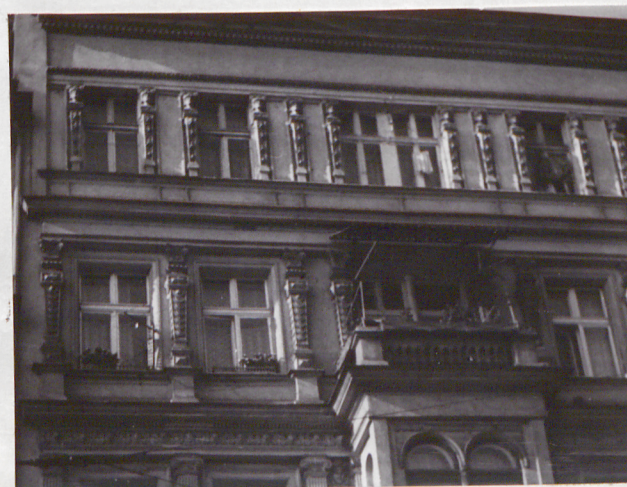
11. Zdjęć

Budynek mieszkalny pięciokondygnacyjny, podpiwniczony w całości. Szeregowy w zabudowie zwartej o wyrównanej linii zabudowy. W NW pierzei ul. Podwale we Wrocławiu.

Budynek murowany z cegły i otynkowany. Stropy drewniane, nad piwnicami odcinkowe na murach i na dźwigarach stalowych. Podłogi z drewna miękkiego /z desek/, w części pomieszczeń pięter z drewna twardego /z klepek/, w parterze drewno miękkie i jastrzych cementowy, w sieni z płytek ceramicznych jednobarwnych, w piwnicach i tylnej części sieni jastrzych cementowy. Schody stalowe na belkach stalowych, z drewnianymi stopnicami i ozdobną żeliwną balustradą, schody do piwnicy i zewnętrzne ceglane. Okna skrzynkowe podwójne drewniane, w parterze pojedyncze stalowe witryny krosnowe. Drzwi drewniane płycinowe. Dach pulpitowy, więźba drewniana, krycie papą bitumiczną. Nad klatką schodową oszklony świetlik o stalowej konstrukcji.

Rzut zwarty niesymetryczny. Bryła zwarta niesymetryczna. Trójtakt o trzech osiach wewnątrz przechodzi w jednotraktową trzyosiową oficynę od tyłu z parterową dobudówką posiadającą oszklony świetlik w połaci dachu. Budynek zbudowany na planie nieregularnym, zbliżonym do litery "L". W parterze z boku budynku przelotową sień w środkowym trakcie przechodzącą w kolistą klatkę schodową zabiegową. Parter zajmuje zakład usługowy wraz z zapleczem, piętra w całości mieszkalne.

Elewacje otynkowane tynkami gładkimi. Całość wystroju z tynku. Fasada pięcioosiowa, powyżej parteru symetryczna. Parter otynkowany gładko bez ozdób. Oś fasady wyznacza wykusz I i II p. zwieńczony balkonem III p. osłoniętym tralową balustradą i nakryty jednospadowym stalowym daszkiem krytym blachą. Okna wykusza przesklepione łukami pełnymi, pozostałe otwory prostokątne. Okna w głęboko profilowanych opaskach, I p. dodatkowo ozdobionych kymationem jońskim, postawione na gzymsach łączących się z gzymsami międzykondygnacyjnymi. Okna I p. flankują poziomo boniowane pilastry rzymsko - doryckie niosące belkowanie ozdobione żłobkowanymi tryglifami przechodzące w gzyms międzykondygnacyjny na którym opierają się ozdobione dekoracją roślinną cokoły kanelurowanych jońskich pilastrów dzielących okna II p. Na nich opiera się belkowanie ozdobione fryzem reliefowym roślinnym i ząbkami dźwigające gzyms nad II p. na którym spoczywają dładkie cokoły pilastrów hermowych z korynckimi głowicami dzielącymi okna III p. i niosących belkowanie gładkie przechodzące w gzyms międzykondygnacyjny. Na nim przez krótkie gładkie lizeny spoczywa gzyms podokienny IV p. niosący pilastry hermowe z głowami kariatyd flankujących okna IV p. i dźwigających belkowanie ozdobione ząbkami na którym opiera się silny geison. Wykusz podparty jest parą silnych wsporników ozdobionych dekoracją roślinną. Elewacje tylne otynkowane gładko, bez ozdób. W tylnym skrzydle znajduje się jeden balkon II p. ozdobiony żeliwną dekoracyjną balustradą. Tylne ściana parterowej przybudówki przechodzi w prosty trójkątny szczyt.

W budynku zachowały się stiukowe dekoracje stropu w sieni wejściowej, ozdobna żeliwna balustrada w klatce schodowej oraz ozdobione prostą dekoracją snycerską drzwi wejściowe do sieni.
