1. Obiekt

BUDYNEK MIESZKALNY

4. Adres

ul. Podwale 17

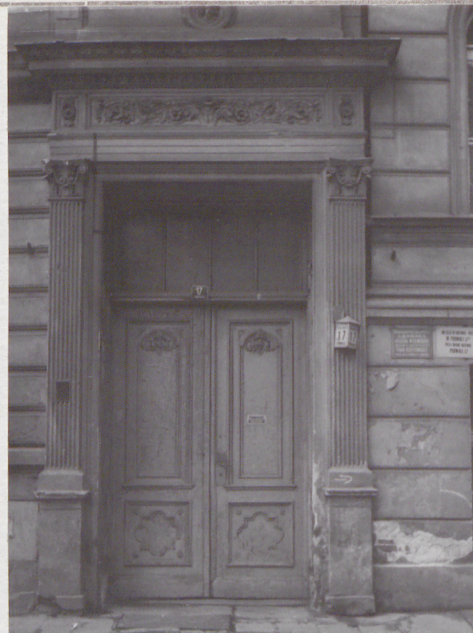
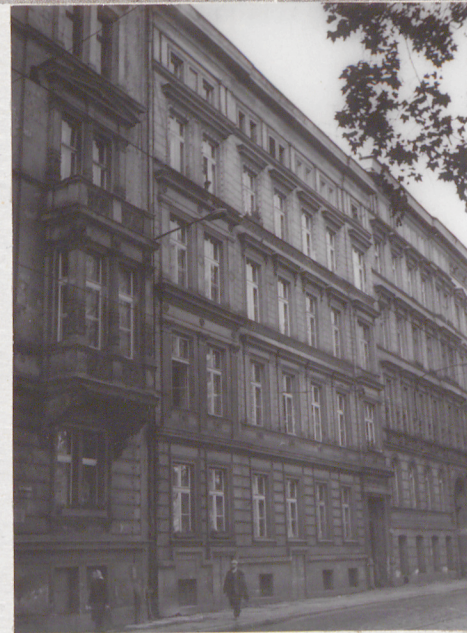
11 Zdjęcia, plan sytuacyjny, rzuty

autor zdjęć Zbigniew Łabęcki
data wykonania 20.10.1982
miejsce przechowywania negatywów
Wrocław, Grabiszyńska 164
