BUDYNEK MIESZKALNY

1876 r.

WROCŁAW

ul. Rejtana 3.

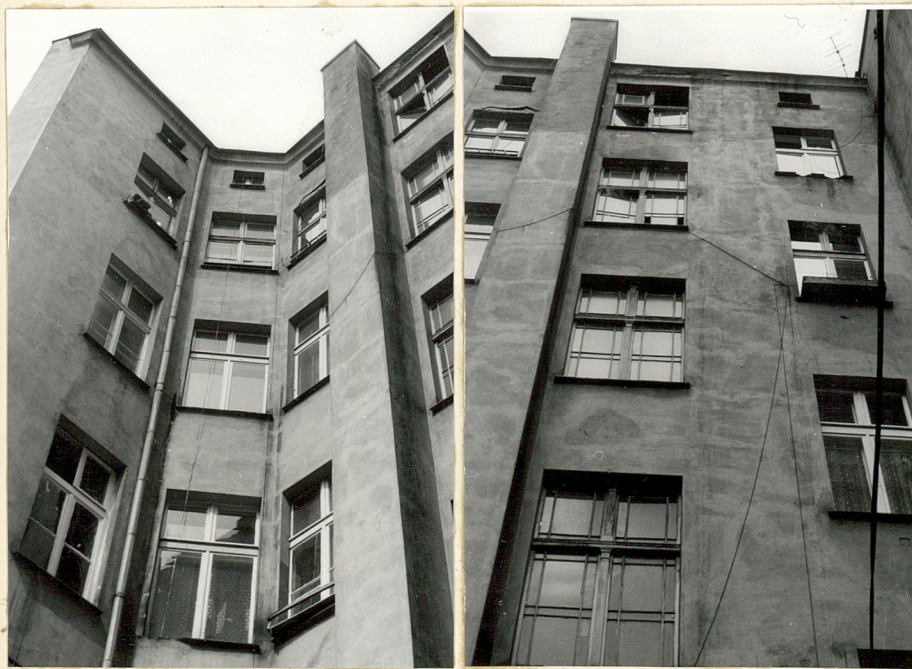
Elewacje otynkowane tynkami gładkimi. Fasada boniowana w tynku, niesymetryczna pięcioosiowa. W parterze z boku budynku brama wejściowa flankowana dwiema gładkimi wtopionymi kolumnami na cokółkach, z kompozytowymi głowicami, dźwigające odcinek belkowania na którym między niskimi pilasterkami mieści się figuralny reliefowy fryz z tynku /ludzie różnych zawodów przy pracy/ nakryty silnym gzymsem. Wszystkie otwory prostokątne. Okna w profilowanych opaskach z tynku postawione na gzymsach, II piętra posiadają trójkątne - a III-go odcinkowe obdasznice. Niesymetrycznie, w II i III piętrze znajduje się prostokątny Wykus z dwoma osiami okien, zwieńczony balkonem z metalową ozdobną, ażurową balustradą rozpiętą między murowanymi słupkami. Całość wieńczy silny geison podparty rytmem wolutowych kroksztynów. Elewacja tylna otynkowana gładko, bez ozdób.

W bramie przejazdowej zachowane siedmiopolowe na gurtach opartych na gładkich korynckich pilastrach, sklepienie zwierciadlane ze stiukowymi dekoracjami. Ponadto zachowana skromnie zdobiona dekoracją snycerską stolarka okienna i drzwiowa.

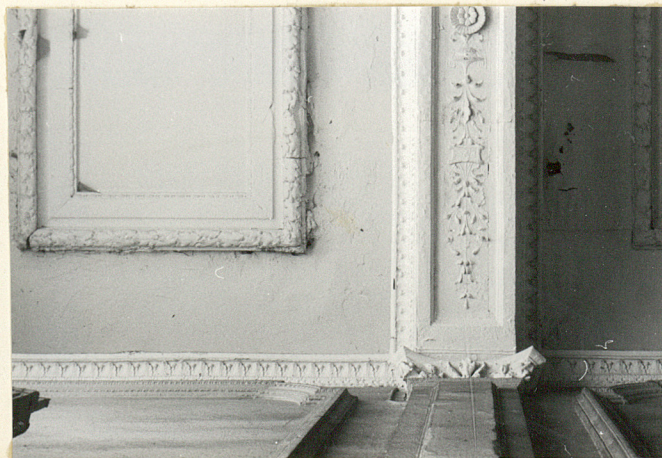
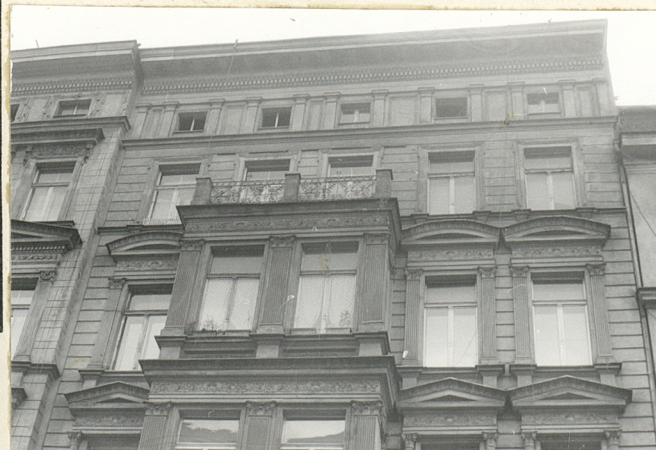
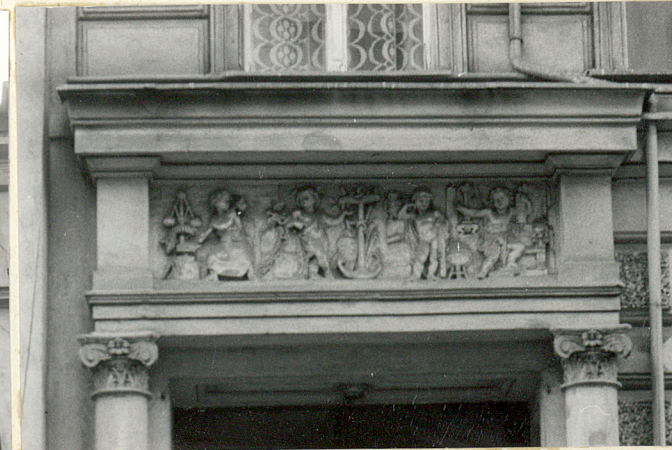
11. Zdjęcia, plan sytuacyjny, rzuty

Rzut zwarty niesymetryczny. Bryła zwarta niesymetryczna. Budynek trzytraktowy o trzech osiach wewnątrz, na wąskiej działce w rzucie prostokąta z bocznym skrzydłem z tyłu budynku na nieregularnym placu. Z boku budynku brama przejazdowa, z niej wejście do sieni z dwubiegową klatką schodową oraz do piwnic jednobiegowymi schodkami. Od tyłu wychodzący z lica pion kominowy, przy nim w parterze drewniana przybudówka.

Drobne ubytki tynków zewnętrznych w elewacji tylnej i wewnętrznych w bramie i klatce schodowej. Liczne drobne uszkodzenia w klatce schodowej, drewnianych stopnic schodów oraz balustrad. Znaczne ubytki tynków w piwnicach. Znaczne zniszczenia powłok malarskich w bramie. Drobne zniszczenia stolarki okiennej i drzwiowej.
