KARTA EWIDENCYJNA ZABYTKU NIERUCHOMEGO
WPISANEGO DO REJESTRU ZABYTKÓW

KAMIENICA CZYNSZOWA,
ob. BUDYNEK MIESZKALNO-USŁUGOWY

ul. Piastowska 26
50-066 Wrocław

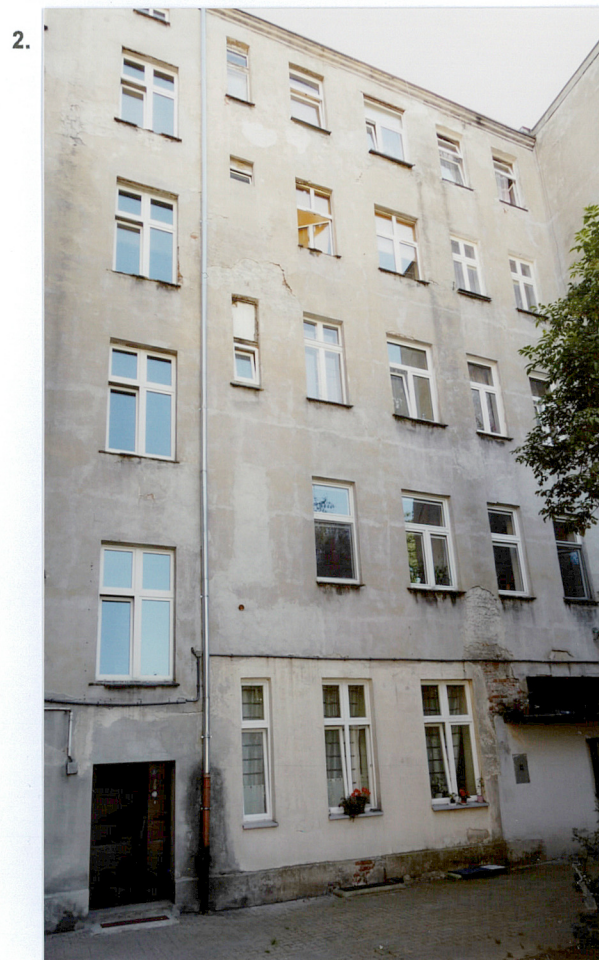
1. Kamienica ul. Piastowska 26 – fasada.
2. Elewacja podwórzowa, zach. – fragment.
3. Pn. fragment elewacji podwórzowej, z ryzalitem i fragmentem dawnej oficyny.
4. Szczyt fasady z datą budowy.
5. Część środkowa czwartej kondygnacji fasady.
6. Ciąg balkonów nad bramą d. przejazdu.
7. Drzwi wejścia głównego.
8. Przedsionek.
9. Przyziemie klatki schodowej.
10. Klatka schodowa i drzwi sanitariatów.
11. Dekoracja stropu w mieszkaniu na piętrze (nr 4).
12. Dekoracja stropu w mieszkaniu na II piętrze.

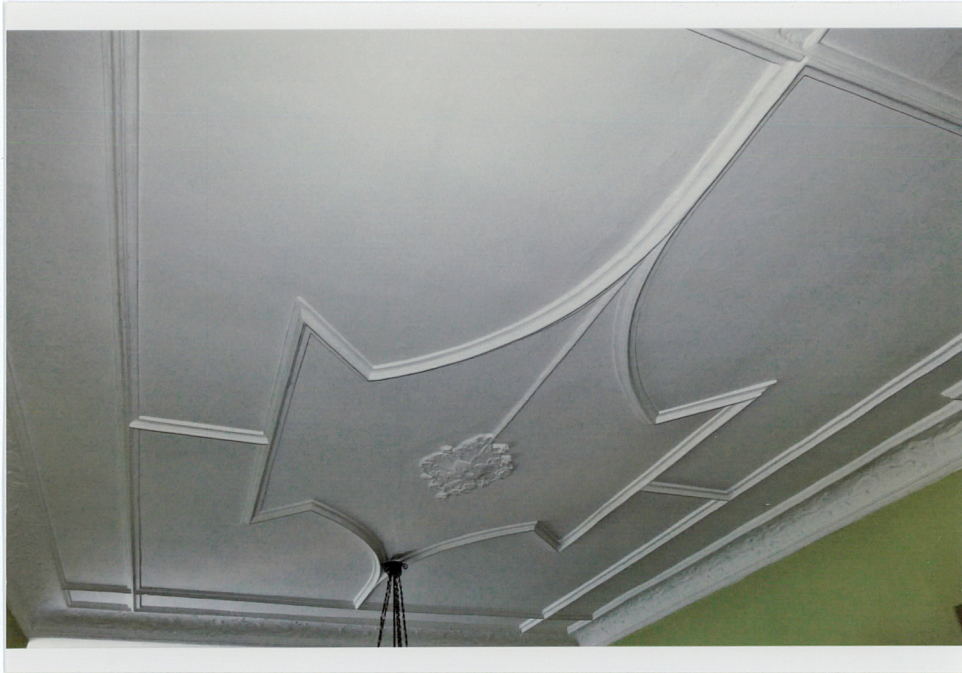
13. Dekoracja stropu w mieszkaniu na piętrze (nr 5).
14. Wnętrze dawnego przejazdu.
15. Fragment strychu z więźbą dachową.
16. Sztukatorskie podziały ściany przedsionka.
17. Frag. archiwalnego projektu z 1902 r, aut. J. Köhler. [źr.: ABMW].
