1. Obiekt

DOM HANDLOWY WILHELMA KNITTEL A

WROCLAW

ul. Świdnicka 13

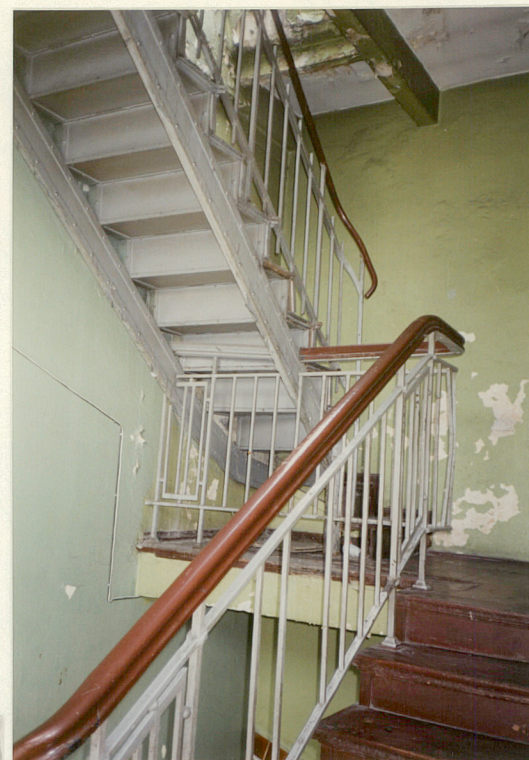
1. Widok domu handlowego z trasy W-Z od południowego wschodu.
2. Elewacja południowa.
3. Elewacja wschodnia.
4. Wejście główne - sień.
5. Elewacja północna, widoczne szyby windowe.
6. Elewacja północna, przybudówka współczesna z wejściem na zaplecze.
7. Stalowe schody na taras.
8. Główna klatka schodowa.
