1. Obiekt
DOM MIESZKALNY

2. Czas powstania
OKOŁO 1909

3. Miejscowość
WROCLAW

4. Adres
UL. WILEŃSKA 1

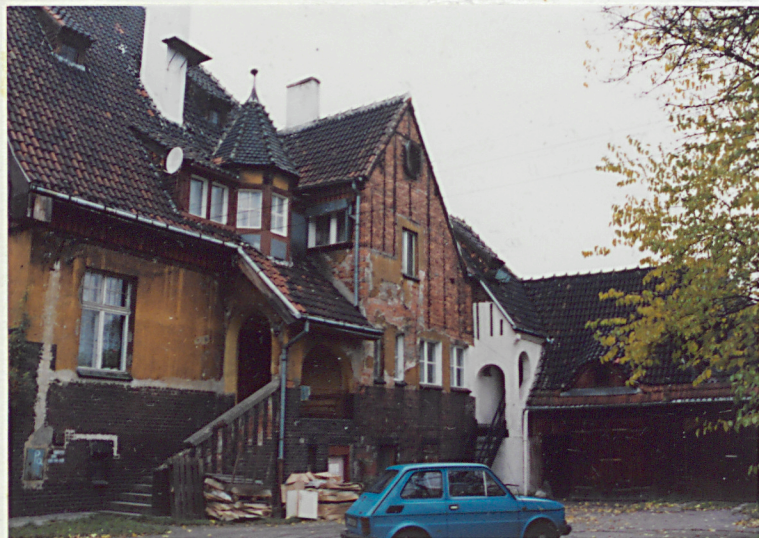
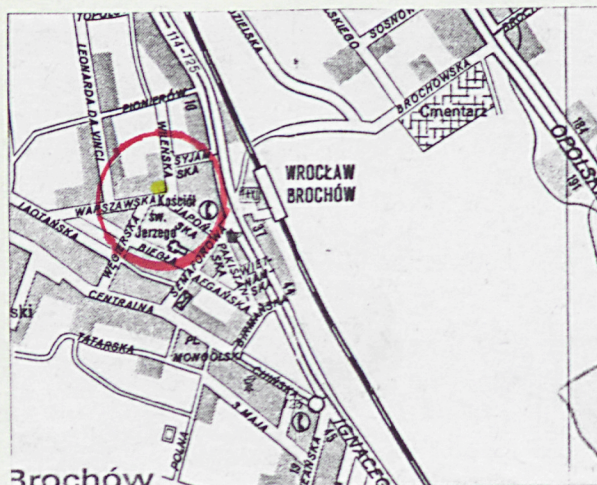
11. Zdjęcia, rzut, przekrój, sytuacja, orientacja

1. elewacja frontowa
2. rzut poziomy 1 kondygnacja
3. plan orientacyjny
4. plan sytuacyjny

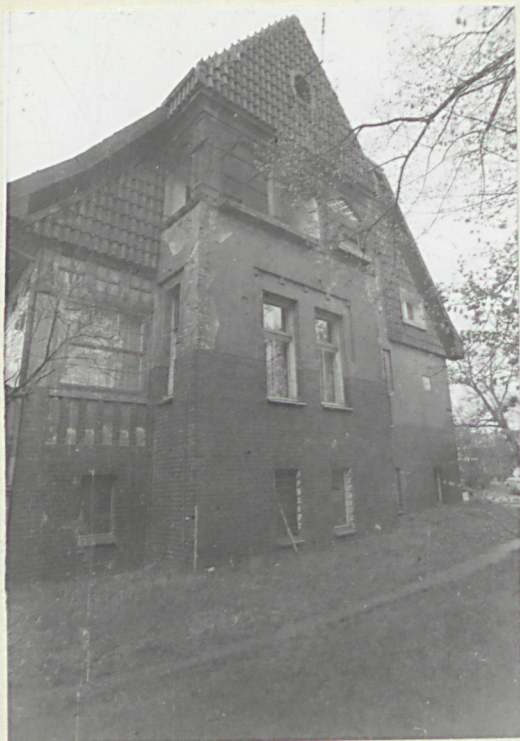
~~5.~~

Elewacja południowa pięcioosiowa, asymetryczna, w niej ryzalit. Centralną jego oś wyznacza para pojedynczych prostokątnych otworów okiennych piwnicy i pierwszej kondygnacji, rozmieszczonych względem siebie symetrycznie. Otwory okienne pierwszej kondygnacji ryzalitu obwiedziono w 3/4 wysokości płytką opaską zdobioną ząbkowaniem. W ścianach bocznych wąskie otwory okienne owiedzione analogiczną opaską jak po stronie południowej. W poddaszu loggia z czterema ociosanymi słupami połączonymi z sobą łukiem odcinkowym. Arkady zwieńczono uskokowym belkowaniem podtrzymującym trójkątny szczyt dachu, w którego centrum niewielki okulus. Wolną powierzchnię wokół okulusa wyłożono dachówką. Po wsch. stronie ryzalitu w pierwszej osi od wsch. w partii poddasza prostokątny otwór okienny, w drugiej osi w pierwszej i drugiej kondygnacji prostokątny otwór okienny w opaskach analogicznych jak w ryzalicie; pod naczółkiem dachu dwa kwadratowe otwory okienne. Po zach. stronie ryzalitu w pierwszej kondygnacji prostokątny otwór okienny werandy, nad którym trzy kwadratowe okienka. Ściany w partii dachu wyłożono dachówką. Narożnik wsch. zdobi plakietka z ceramicznych kafli przedstawiająca kosz pełen owoców. Elewację zachodnią trójosiową podzielono na dwie połowy pół. i pół. rozwiązując każdą część indywidualnie. W pierwszej kondygnacji po pół. stronie przeszklona weranda z drzwiami prowadzącymi na taras. Ogród z tarasem komunikują schody. Nad werandą lukarna o kształcie wolego oka. Pierwsza kondygnacja po pół. stronie rozplanowana niesymetrycznie w pierwszej osi od od pół. podwójne zespolone okno, w drugiej osi pojedyncze okno; okna z blaszanymi okapami. W poddaszu cztery zespolone z sobą prostokątne okna. Miejsca łączeń okien zaakcentowano ociosanymi słupami, a wolną powierzchnię poddasza wypełniono dachówką. Elewacja północna czteroosiowa niesymetryczna, podzielona na dwie części: wsch. i zach. Po stronie zach. w pierwszej kondygnacji wąskie otwory okienne zamknięte półokrągłym łukiem; otwór środkowy dwukrotnie dłuższy. W poddaszu dwa prostokątne okna ujęte w drewniane opaski. Miejsca łączeń okien zaakcentowano ociosanymi słupami. Całość wieńczy szczyt. Po wschodniej stronie w pierwszej kondygnacji prostokątny otwór okienny. Nad nim w opadającej łagodnie połaci dachu wcięto widokowy taras zabezpieczony balustradą o tynkowanych pełnych słupkach poprzetykanych metalowymi poręczami. W głębi duży prostokątny przeszklony otwór okienny zamknięty łukiem koszowym doświetlający schody w hallu. Obok niego prostokątny otwór drzwiowy prowadzący bezpośrednio z hallu na taras widokowy. Do wnętrza budynku z ganku przez niewielką sień prowadzą drzwi. W sieni po pół. i pół. stronie drzwi do mieszkań. W hallu po pół. stronie otwór okienny, w partii przyłącza okna widoczne fragmenty zachowanych witraży. Budynek posiada instalacje: wod-kan., elek., gazową, ogr. Budynek gospodarczy murowany z cegły z elementami konstrukcji szkieletowej wypełnionej cegłą. Ściany: działowe drewniane z desek. Strop: parteru na belkach drewnianych; wieżba dachowa płatwiowo-kleszczowa; dach: kryty ciemnoczerwoną ceramiczną dachówką od pół. karpiówką, od pół. essówka, wieżyczka dachówką karpiówką. Okna: drewniane pojedyncze; drzwi: drewniane dwuskrzydłowe z desek. Założony na planie prostokąta, jednotraktowy, usytuowany szczytem do budynku willowego; jednokondygnacyjny z nieużytkowym poddaszem; przykryty dachem naczółkowym, na dachu sześcioboczna wieżyczka o ostrosłupowym dachu zwieńczonym metalową sterczynką. Na dachu kominy i lukarna. W elewacji pół. trzy otwory drzwiowe, w pierwszej osi od wsch. szeroki zamknięty łukiem odcinkowym, w drugiej osi szeroki prostokątny, w trzeciej osi wąski prostokątny. W elewacji pół. wtórnie wykonany współcześnie otwór drzwiowy; w elewacji zach. prostokątny otwór okienny.

- 5. elewacja południowa willi
- 6. elewacja poł.-wsch. willi
- 7. dachy
- 8. elewacja zachodnia willi

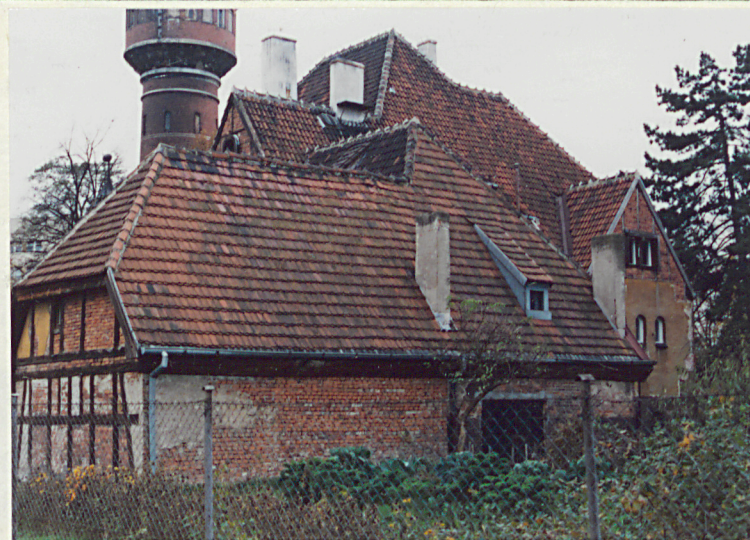
7.

18. Prace budowlane i konserwatorskie, ich przebieg i dokumentacja lata 70 XX wieku rozebranie oranżerii 1990 rok -przełożenie dachu, remont kominów; 1994 rok -przełożenie dachu, naprawa instalacji elektrycznej 1995 rok -drobne remonty bieżące Dane na podstawie informacji z Zarządu Gospodarki Komunalnej Wrocław Krzyki Rejonu Obsługi Mieszkańców Nr 8 ul.Chińska 5 tu znajduje się: karta inwentaryzacyjna budynku i księga obiektu budowlanego.		19. Stan zachowania (fundamenty, ściany zewnętrzne, ściany wewnętrzne, sklepienia, stropy, konstrukcje dachowe, pokrycie dachu, wyposażenie i instalacje) stan zachowania fundamentów, ścian nośnych, ścian wewnętrznych, stropów, dachu (pokrycia i konstrukcji); instalacji (wodno-kanalizacyjnej, elektrycznej,.gazowej) zadawalający, nie stwierdzono zawilgocenia ścian nośnych, ścian wewnętrznych, porażen konstrukcji drewnianej drewnojadami, grzybem pleśniewym

20. Najpilniejsze postulaty konserwatorskie wymiana przestarzałej instalacji elektrycznej; całkowite przełożenie pokrycia dachu z wyeliminowaniem uszkodzonych dachówek; wykonanie nowych tynków na elewacjach w miejscu starych odparzonych; odtworzenie brakującej oranżerii; wyprowadzenie zakładu rzemieślniczego z budynku, gdyż prowadzona działalność grozi pożarem obiektu.

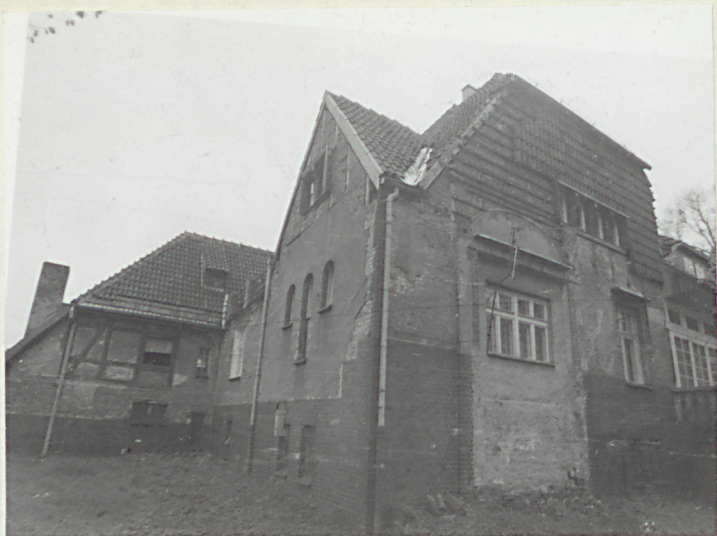
- 9. elewacja pół.-zach. willi
- 10. elewacja pół. bud. gosp.
- 11. więźba dachowa, konstrukcja
- 12. więźba dachowa, konstrukcja
- 13. elewacja wsch. bud. gosp.

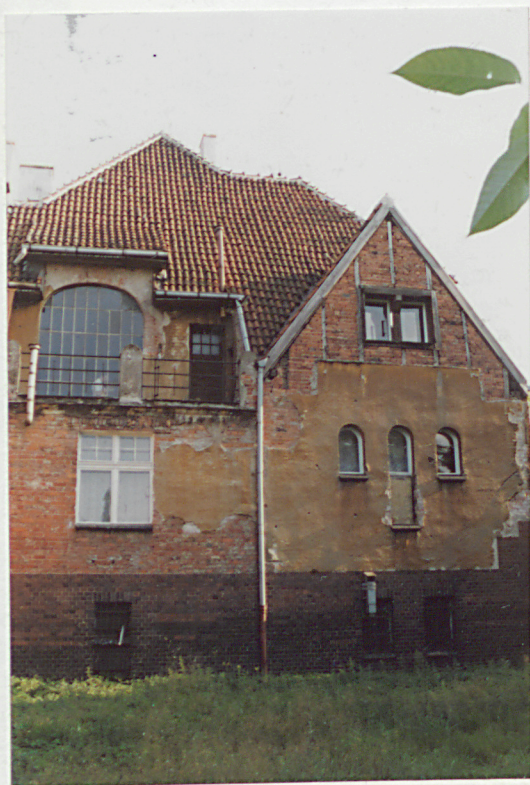
- 14. frag. elewacji pół. willi
- 15. frag. elewacji zach. willi
- 16. okno werandy, 1 kondygnacja
strona południowa
- 17. okno i wieżyczka, 2 kondy-
gnacja, el. frontowa

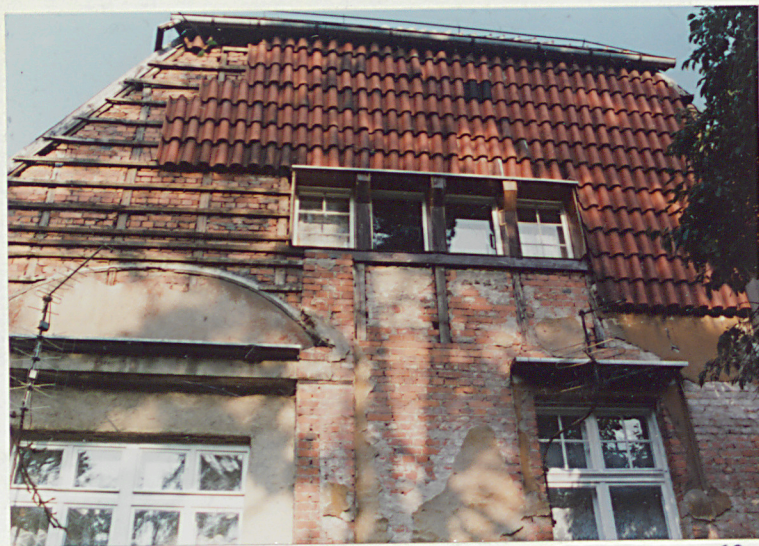
18. okno, 1 i 2 kondygnacja
elewacja zachodnia
19. ozdobna plakieta el. poł.
20. drzwi wejściowe do willi
21. **drzwi**, 1 kondygnacja
22. hall, **poddasze**

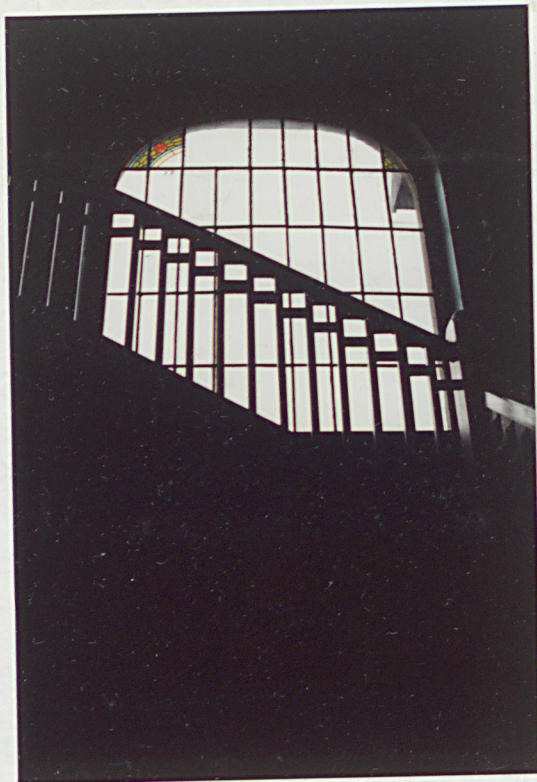
23. okno doświetlające hall
24. schody w hallu
25. schody i drzwi w hallu
