11582

1. Obiekt

WILLA

ul. Sępia 7
53-143 Wrocław

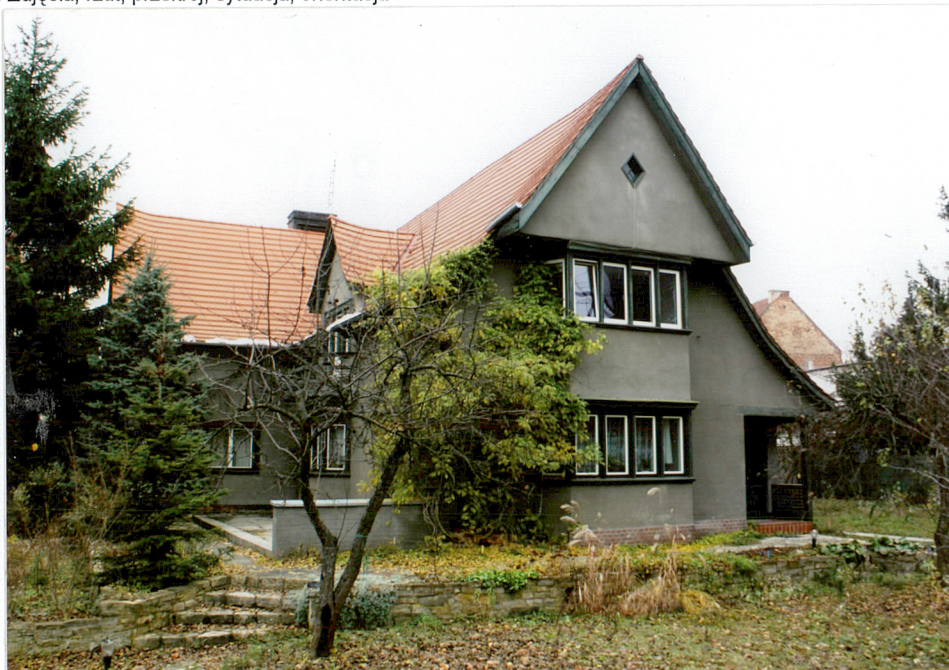
- VI. Rysunek projektowy ogrodzenia parceli, 1924 r., j.w.
1. Widok willi od wsch.
2. Elewacja wsch. członu wsch.
3. Elewacja pn. członu wsch.
4. Wejście do budynku w elewacji wsch. członu wsch. oraz elewacja wsch. członu pn.

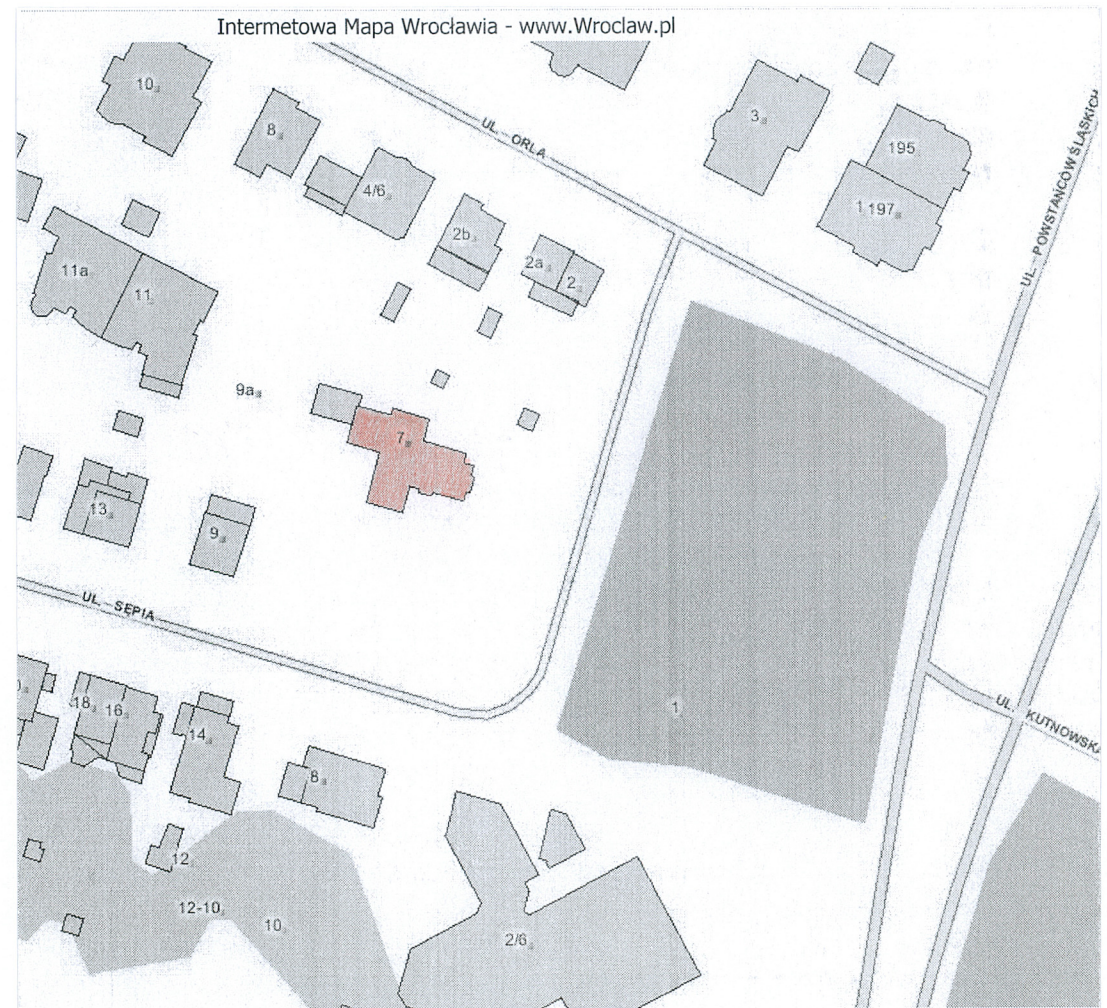
Obiekt wolnostojący, położony w pn.-zach. części rozległej prostokątnej parceli, która od pd. i wsch. ograniczona jest linią przebiegu ulicy Sępiej; od zach. i pn. otoczona sąsiednimi działkami o zabudowie willowej. Pn.-zach naroże parceli jest obniżone w stosunku do pozostałego terenu działki.

Plan sytuacyjny. 1:1000.

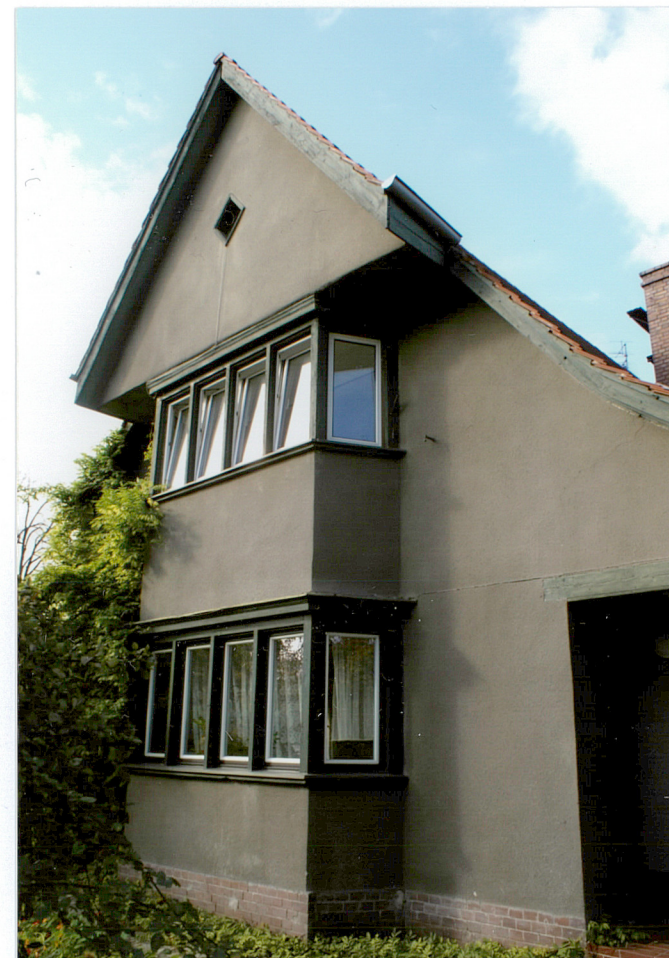
2.

Elewacja wsch.: jednoosiowa, symetryczna, zwieńczona wysokim trójkątnym szczytem. Na osi szeroki trójboczny dwukondygnacyjny ryzalit o wąskich prostokątnych, pionowych otworach okiennych analogicznych jak w ryzalicie pd. Szczyt wieńczący elewację wyładowany przed lico, na szerokość wykusza. W pn.-zach. narożu podcień.

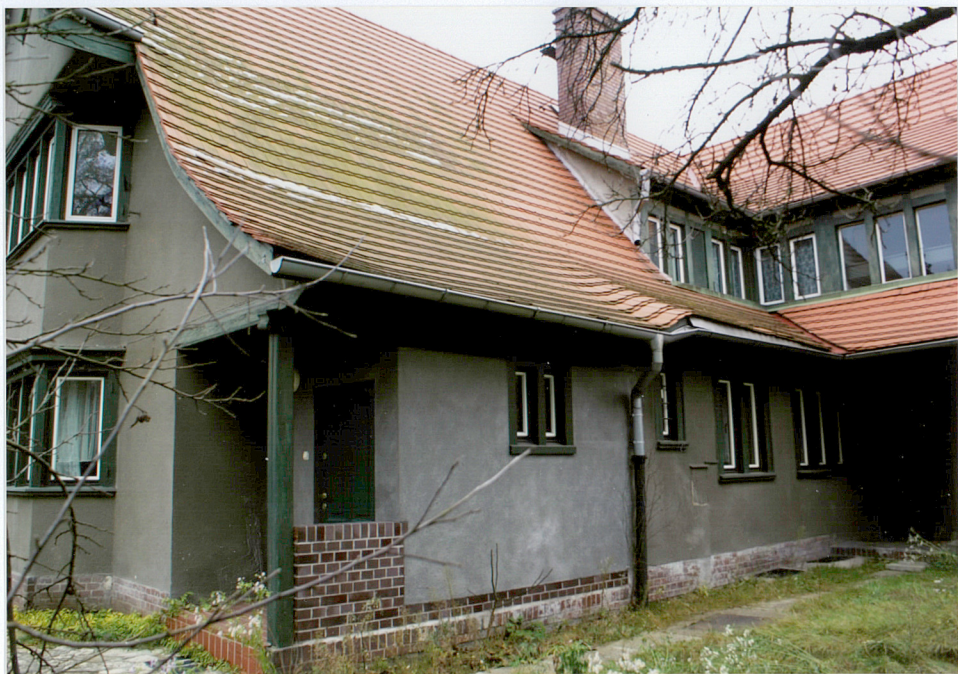
3.

Elewacja pln. jednokondygnacyjna, czteroosiowa, niesymetryczna o niewielkich prostokątnych otworach okiennych o różnicowanej szerokości, ujętych szerokimi drewnianymi ościeżami.

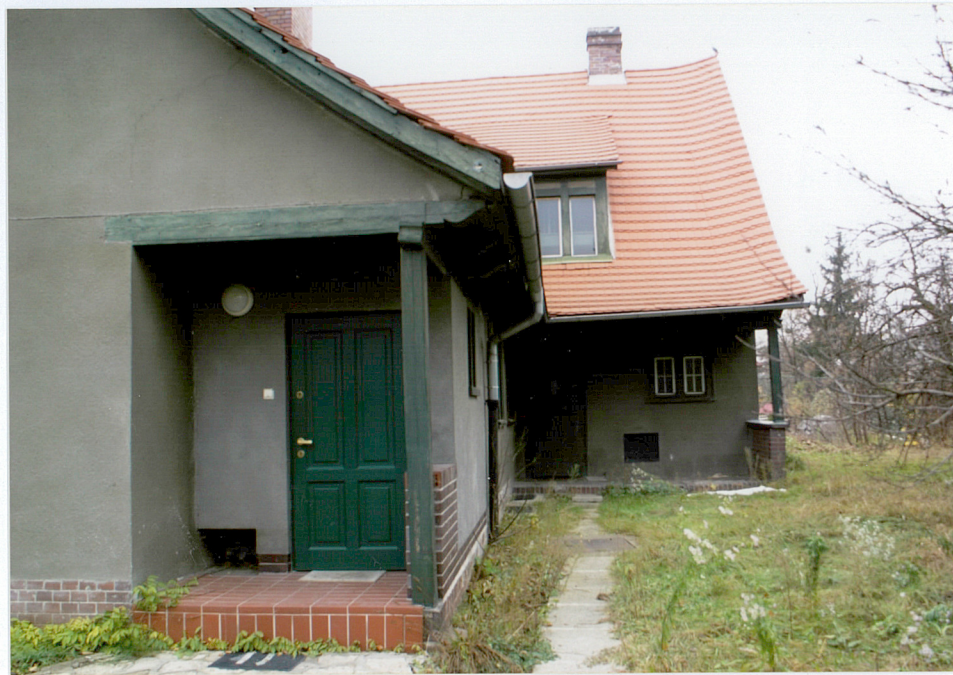
4.

Elewacja wsch.: jednokondygnacyjna, dwuosiowa, poprzedzona prostokątnym podcieniem. W osi pd. otwór drzwiowy; w osi pn. dwudzielny otwór okienny.

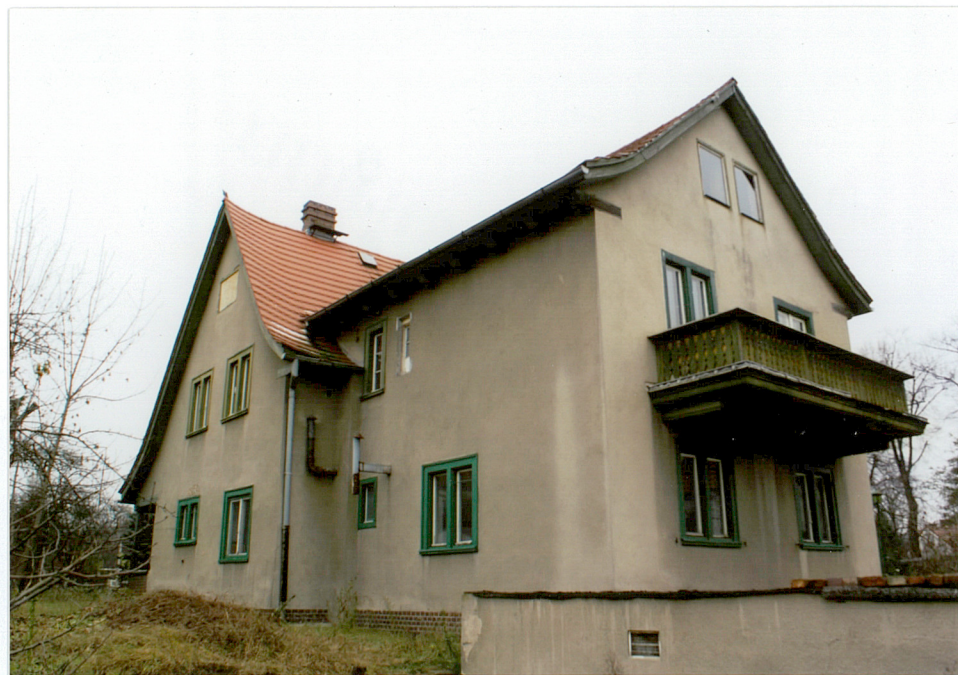
5. Widok willi od pn.-zach.
6. Elewacja zach. członu zach.
7. Widok willi od pd.-zach.
8. Widok willi od pd.
9. Elewacja wsch. członu zach. pd.
10. Widok willi od pd.-wsch.

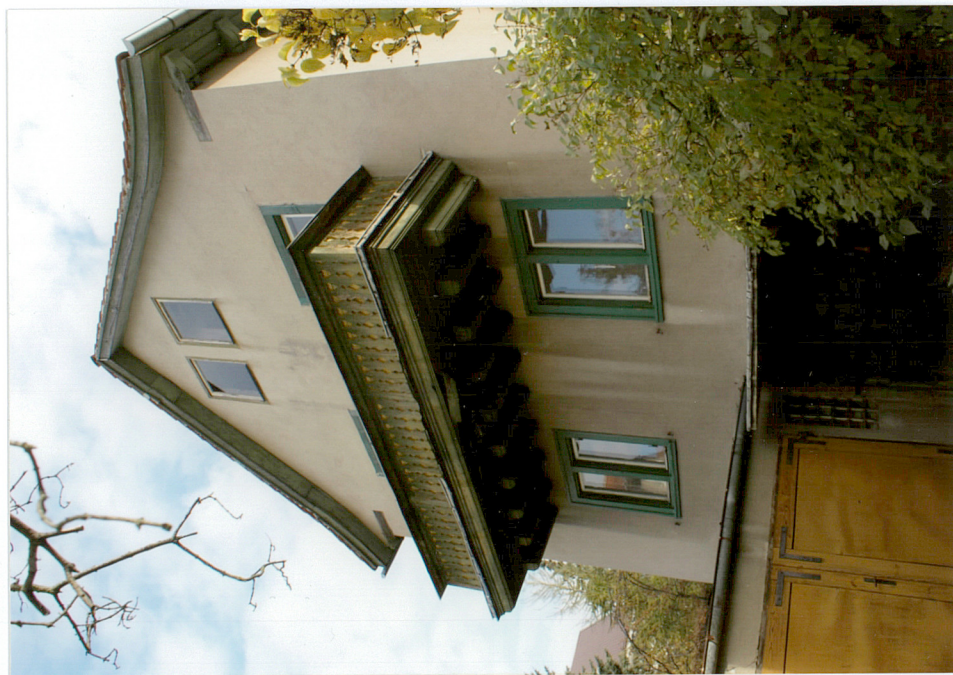
6.

Elewacja zach.: dwuosiowa, dwukondygnacyjna, z wysoką partią przyziemia, symetryczna, zwieńczona wysokim trójkątnym szczytem; w kondygnacji II założony szeroki balkon o drewnianej balustradzie z szerokich pionowych ozdóbnie ciętych listew.

W partii przyziemia, w części pd. szeroki otwór drzwiowy garażu; do części pn. dostawione współczesne garaże. W kondygnacji pierwszej dwa szerokie otwory okienne, w kondygnacji II otwór okienny oraz drzwi balkonowe. Szczyt dwuosiowy o prostokątnych otworach okiennych.

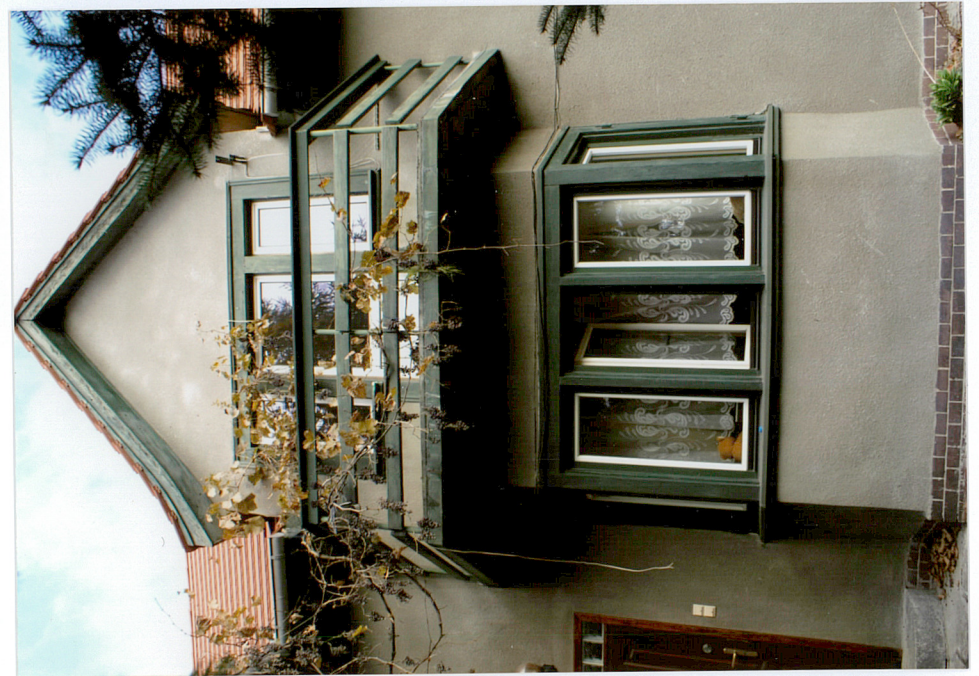
Elewacja pld.: trójosiowa niesymetryczna. W osi pierwszej od zach. prostokątny otwór drzwiowy.

W osi drugiej, w kondygnacji pierwszej, trójboczny jednokondygnacyjny ryzalit, nad którym założony balkon o współczesnej drewnianej balustradzie. W ryzalicie wąskie pionowe prostokątne otwory okienne, umieszczone we wspólnym szerokim drewnianym ościeżu; w kondygnacji drugiej, nad ryzalitem, szeroki trójdzielny

otwór, w jego częściach skrajnych okna, w części środkowej drzwi balkonowe. Ponad balkonem oś zwieńczona trójkątnym szczytem.

11. Elewacja pd. członu wsch. (fragment).
12. Garaż w elewacji zach., człon zach.
13. Klatka schodowa.
14. Klatka schodowa.
15. Klatka schodowa.
16. Schody do piwnicy.

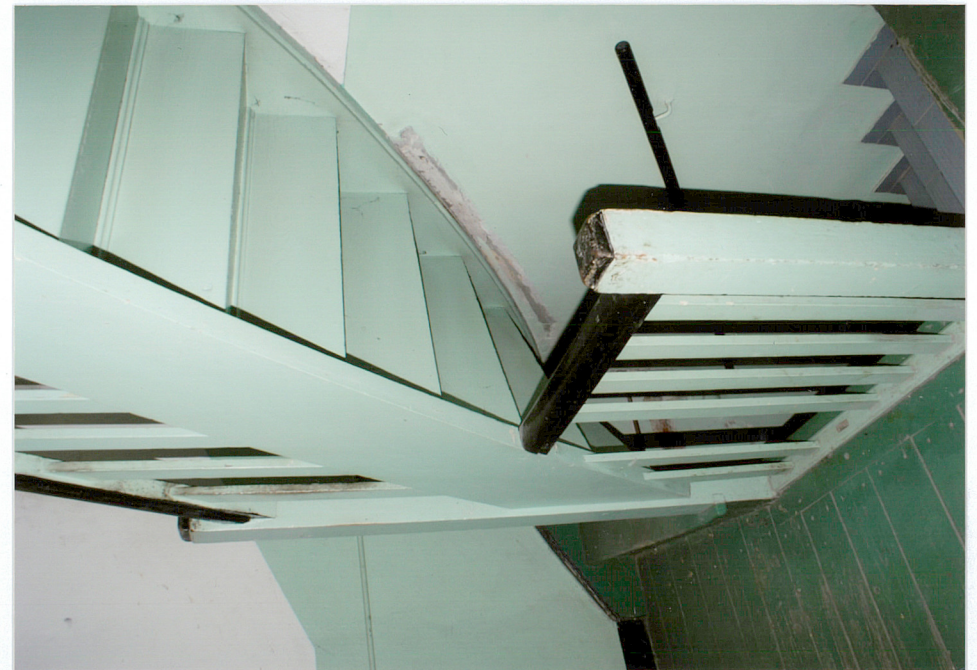
13.

- do czasów obecnych zachowana boczna zabiegowa klatka schodowa, usytuowana w pn. części budynku; stopnie drewniane, balustrady w formie prostych słupków
- w miejscu pierwotnej głównej klatki schodowej – współczesna, o zabiegowych, drewnianych schodach; balustrada drewniana z toczonych tralek
- schody wyrównawcze zewnętrzne z granitowych stopni

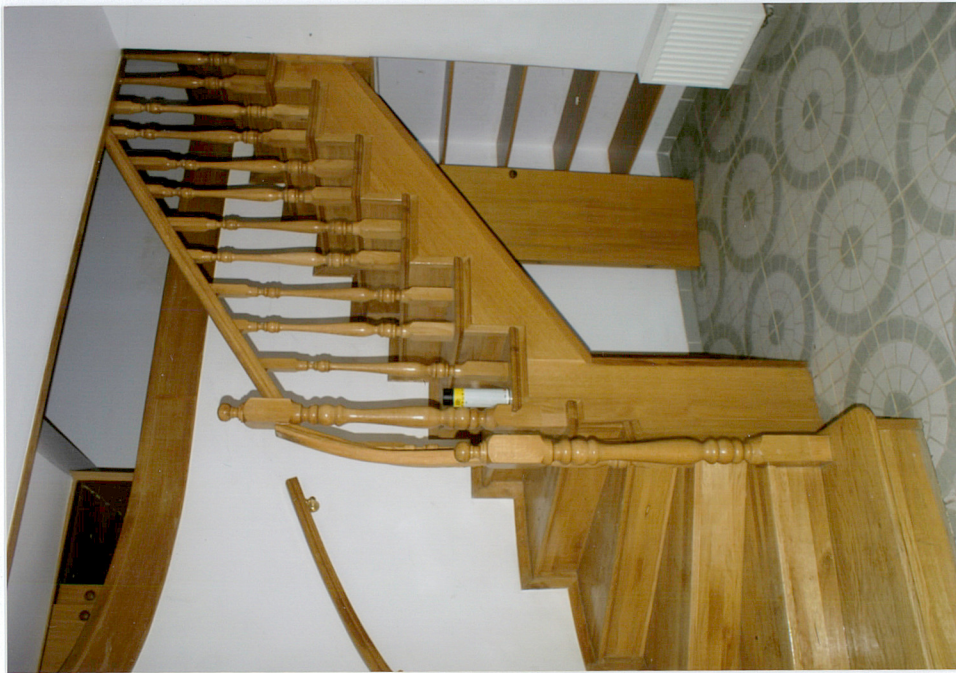
17. Klatka schodowa (pierwotnie główna).
18. Piwnica.
19. Wieżba dachowa.
20. Wieżba dachowa.
21. Fragment ogrodzenia.
22. Fragment ogrodzenia.
23. Współczesne garaże.

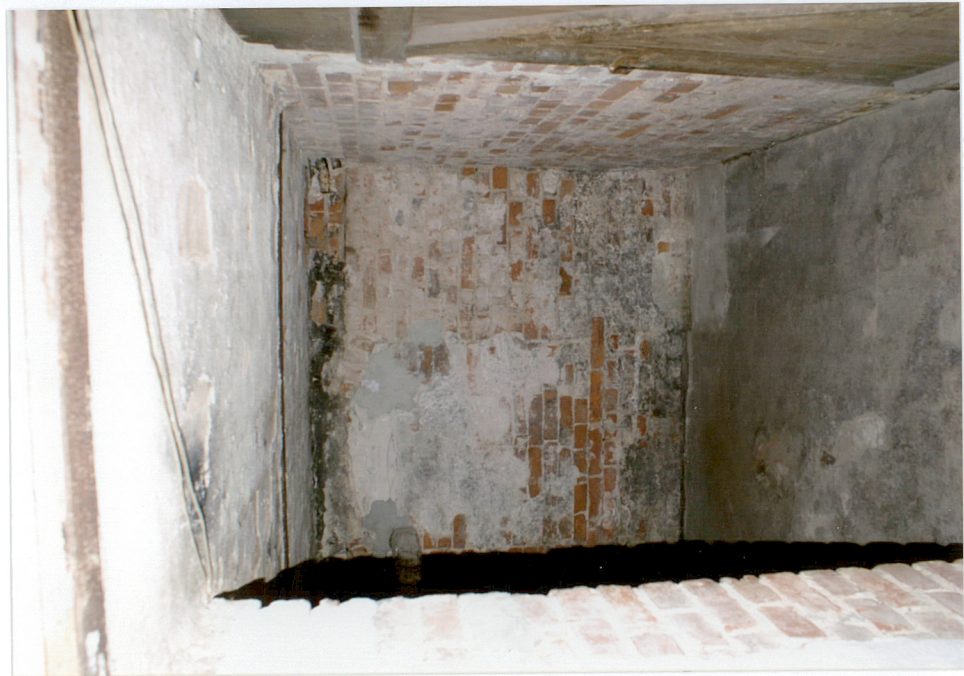
18.

- w piwnicach stropy Kleina
- w pozostałych pomieszczeniach stropy drewniane belkowe z podsufitką

- w piwnicach posadzki cementowe, częściowo przykryte płytami gresowymi

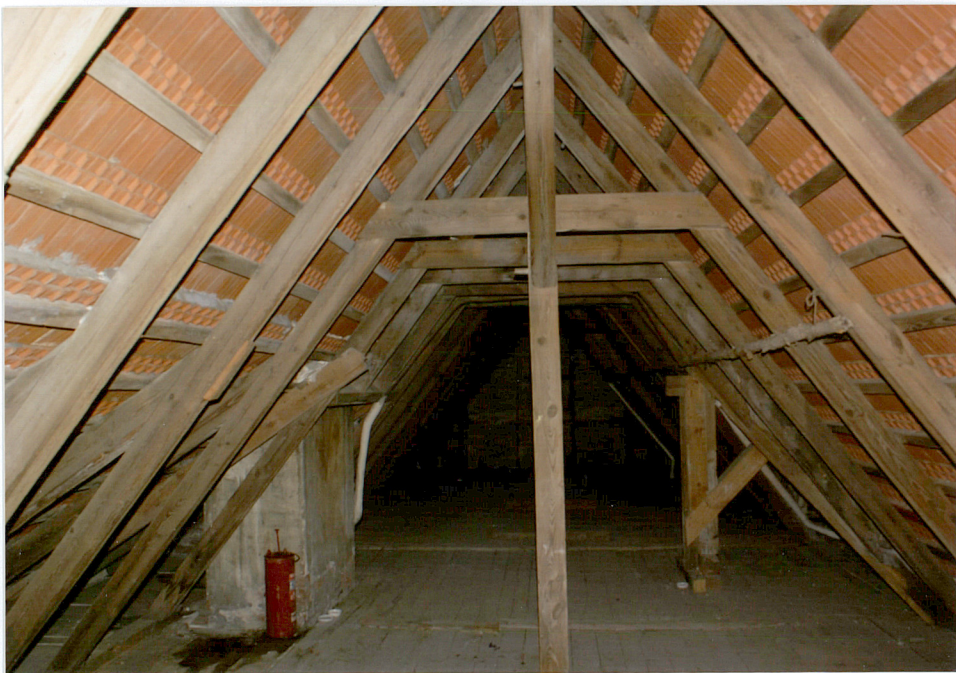
19.

- wieżba dachowa drewniana krokwiowo-jętkowa z jednym rzędem stolców; zakończenie belek krokwiowych ozdobnie kształtowane, wyprowadzone poza lico elewacji, na nich oparty wysunięty drewniany okap dachu
- dach kryty współczesną dachówką karpiówką ułożoną w koronkę

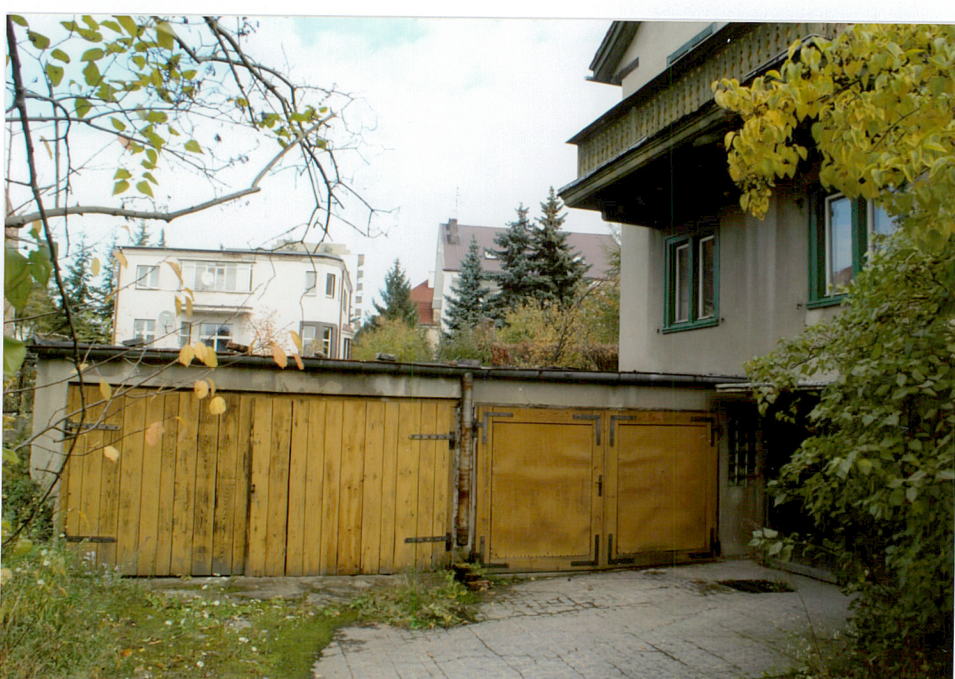
23

Do elewacji wschodniej człon wsch. dostawiony współczesny jednokondygnacyjny aneks kryty dachem pulpitowym, mieszczący garaże.
