Nr 11584

KAMIENICE MIESZCZAŃSKIE

WROCLAW

ul. H.Sienkiewicza 89/ Piastowska 40

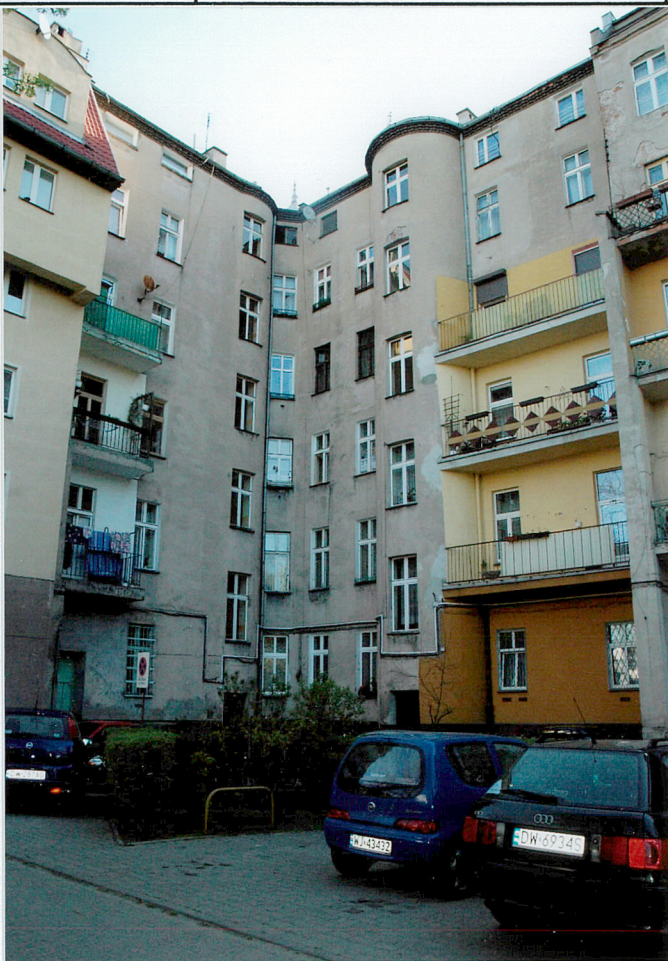
4
6	5

1. Widok na kamienicę od strony skrzyżowania ulic H.Sienkiewicza i Piastowskiej
2. Rzut poziomy parteru, skala 1:250 (wysokość do kalenicy 22 m)
3. Plan orientacyjny, skala 1:2006
4. Kamienica Sienkiewicza № 89, elewacja północna
5. Elewacja wschodnia, kamienice Piastowska № 40, Sienkiewicza № 89
6. Elewacja południowa i zachodnia, kamienice Piastowska № 40, Sienkiewicza № 89
7. Kurtynowe szczyty attyki od strony wschodniej *verte!*

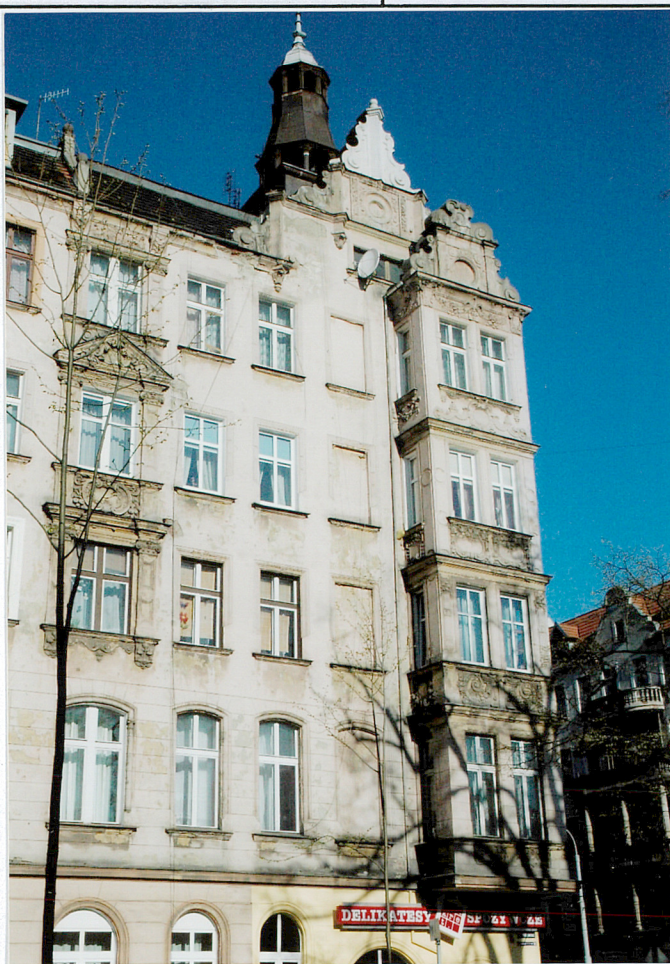
15 16 17

14. Elewacja północna kamienicy Sienkiewicza № 89, dekoracyjna oś zewnętrzna, zachodnia – okno V kondygnacji
15. Elewacja wschodnia kamienicy Sienkiewicza № 89

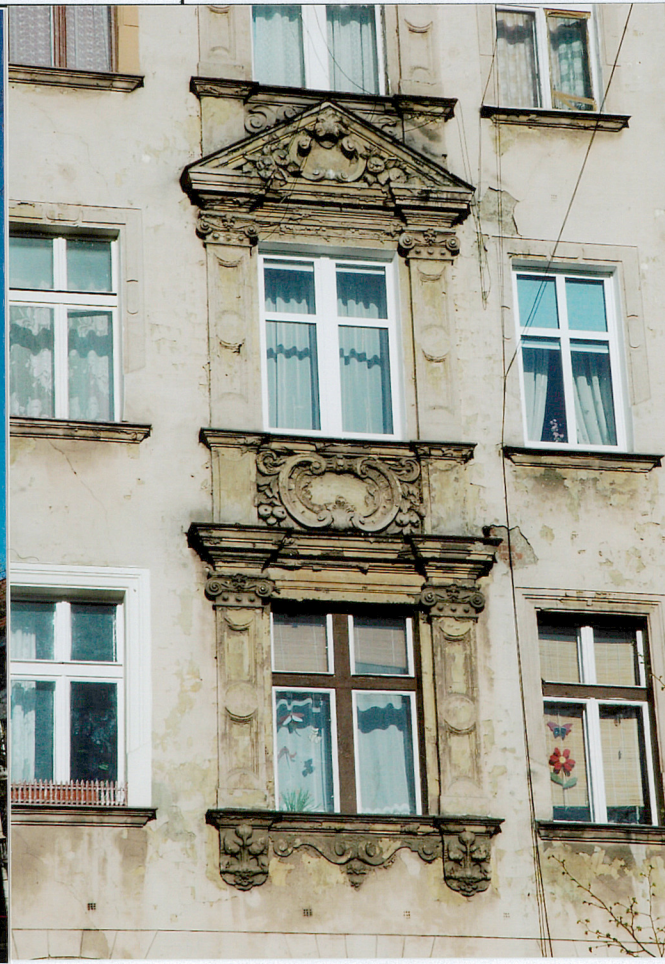
16. Elewacja wschodnia kamienicy Sienkiewicza № 89, dekoracyjna oś okien od strony południowej – okna III i IV kondygnacji, w lambrekinie pod dolnym oknem motyw kwiatu powtarzany wśród elementów zdobniczych

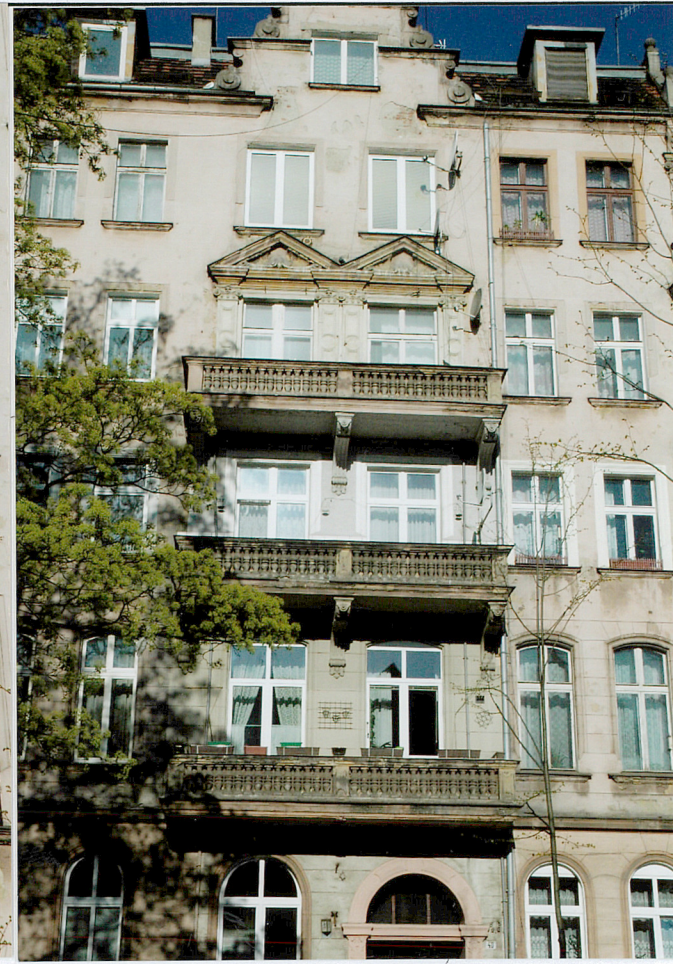
17. Elewacja wschodnia kamienicy Piastowska № 40 – środkowa oś balkonów
18. Drzwi wejściowe do kamienicy Piastowska № 40
19. Drzwi wejściowe do kamienicy Sienkiewicza № 89
