KARTA EWIDENCYJNA ZABYTKU NIERUCHOMEGO WPISANEGO DO REJESTRU ZABYTKÓW

KŁADKA PIESZA NA PERONY KOLEJOWE

Stacja Kolejowa Głogów

1935 r.; modernizacja
1. 2017-2018

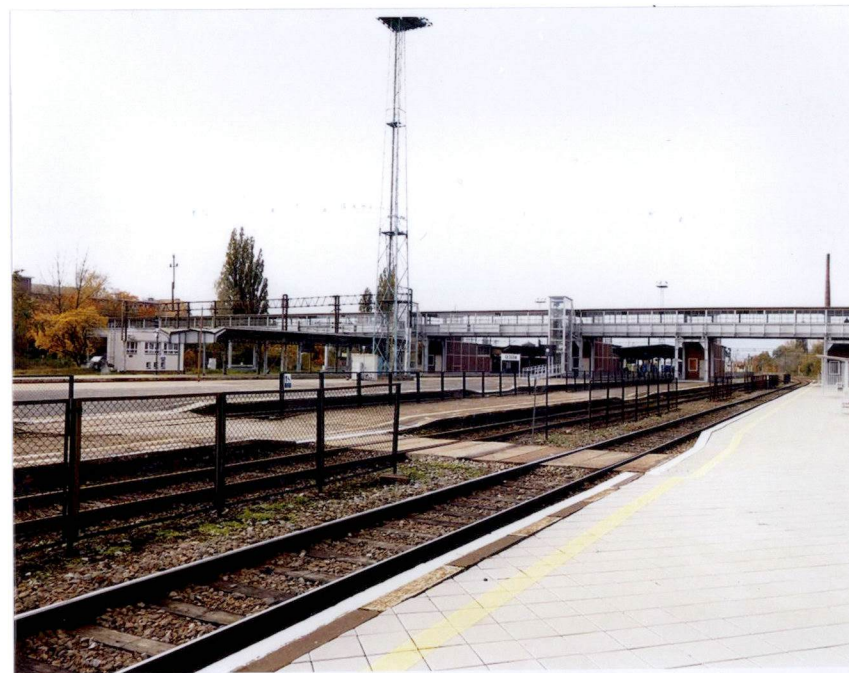
1. Kładka pieszego przejścia na perony – widok od pn.-wsch.
2. Pn. fragment kładki z windami i podporami.
3. Przęsło kładki od zach.
4. Fragment kładki – widok od zach.
5. Podpory i pomost.
6. Klatka schodowa od pn.
7. Wnętrze klatki schodowej.
8. Kładka, wnętrze – widok w stronę hali dworcowej z drzwiami przejścia.
9. Wnętrze kładki.
10. Wzmocnienie łączów modułów.
11. Konstrukcja dachu.
12. Wejście do windy.
13. Kładka pieszka, fragment – fot. arch. z 1935 r. [źr.: polska-org.pl]
14. Rozebrana kładka pocztowa, fragment – fot. arch. z 1935 r. [źr.: polska-org.pl]
15. Przejście między halą dworca i kładką – fot. arch. z 1935 r. [źr.: polska-org.pl]
16. Plan sytuacyjny dworca kolejowego z zaznaczonymi kładkami [źr.: Ostdeutsche Bauzeitung ...]
17. Fragment planu Głogowa z 1940 r., z widoczną stacją [źr.: <http://lgrek.amzp.pl/11764269>]

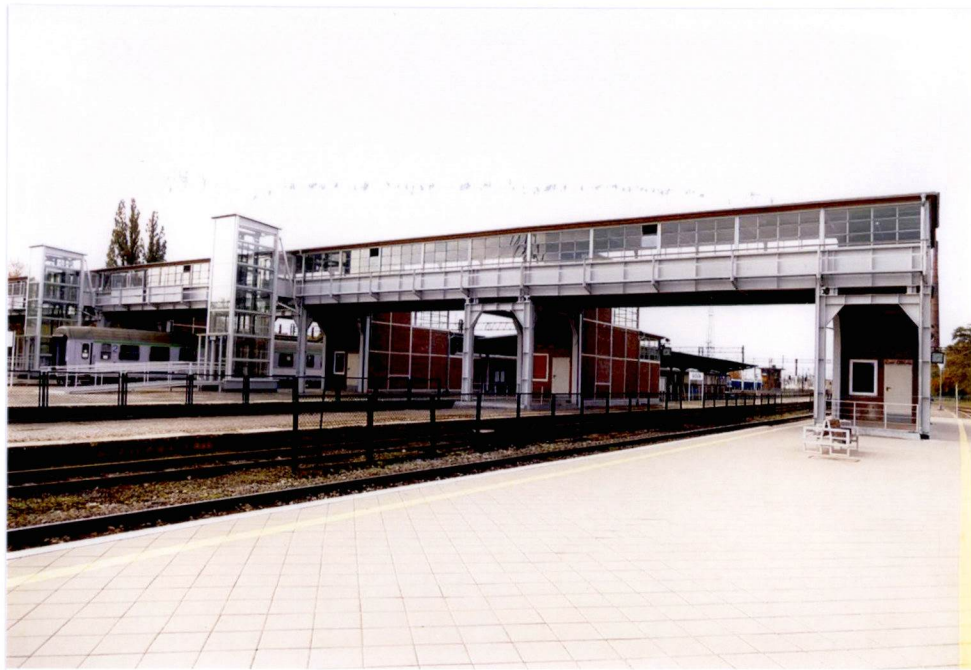
2.

Windy. W trakcie modernizacji kładki a w l. 2017-18, środkowe perony zostały wyposażone w windy; stalowe, przeszklone szyby wind, o formie prostopadłościennych smukłych wież, zostały wybudowane przy wykorzystaniu konstrukcji podpór kładki.

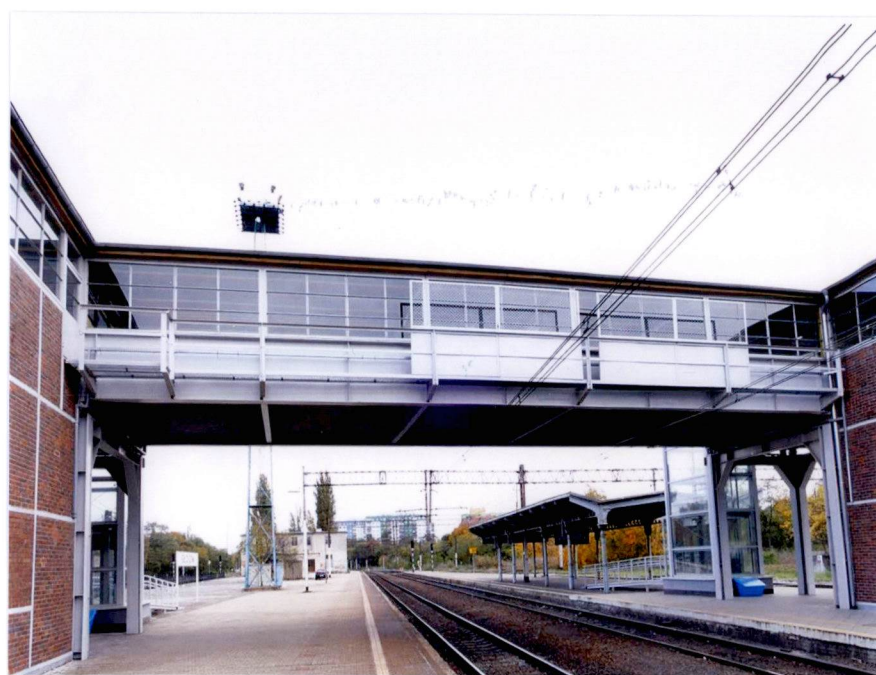
3.

Konstrukcja kładki. Kładka wieloprzęsłowa, konstrukcja blachownicowa o gładkich środnikach, zakotwiona jednostronnie w murze budynku dworca; przeszła różnej rozpiętości; pomost z płyt stalowych na zamkniętych skrzynkowych profilach stalowych podłużnych i poprzecznych; na koronie pomostu ścianki boczne o wysokości 1 m z blachownic dwuteowych z żebrami prostymi, wzmocnionych gdzieś żebrami ukośnymi; miejsca połączeń poszczególnych modułów kładki wzmocnione stalowymi zaspawanymi „łatami”; na dwuteownikach blachownic osadzone dwuteowe więzary blachownicowe w gęstym układzie; więzary mają rozpiętość 5,45 m i wysokość ok. 1,90 m, między pionowymi belkami podpór i nieznacznie nachylonymi belkami stropowymi wzmocnienia w postaci trójkątnych pełnych wsporników; więzary osadzone w strzemionach przyspawanych na wierzchu dwuteowników ścianek bocznych i związane z nimi śrubami; przestrzenie między więzarami wypełnione stalowymi przeszklonymi przęsłami kratownicowymi, mocowanymi na śruby; wzdłuż pomostu, po obu stronach, ciągną się zewnętrzne ganki rewizyjne w postaci wąskich kładek ułożonych na wspornikach połączonych z ażurowymi balustradami.

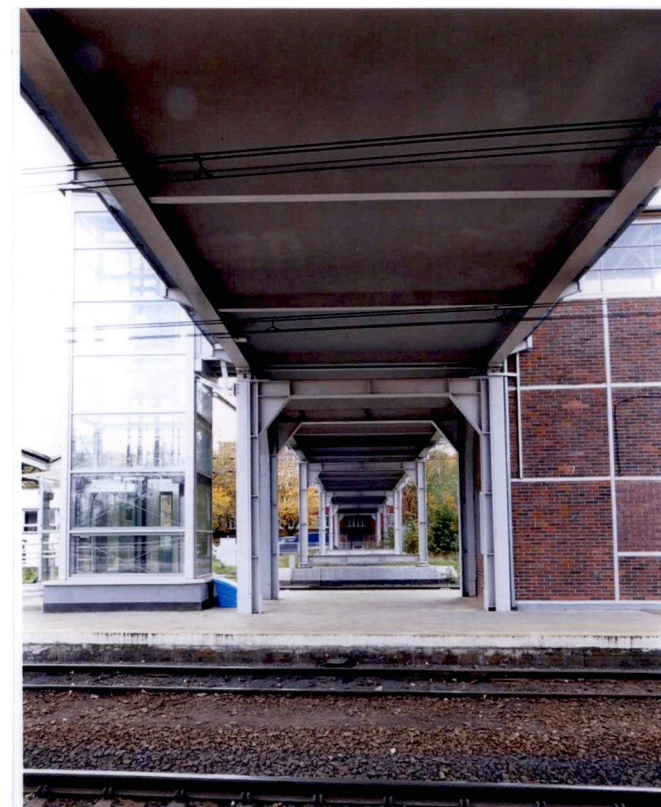
5.

Podpory. Pomost kładki oparty na dwóch rodzajach dwuteowych podpór blachownicowych; cztery pierwsze podpory, usytuowane bliżej budynku dworca, nad torami – dwusłupowe, połączone w kwadratowe ramy dźwigarami dolnym i górnym, posadowione na betonowych fundamentach, podtrzymują pomost za pośrednictwem stalowych łożysk punktowo-stycznych; cztery podpory peronowe – czterosłupowe, połączone górą ramą z dźwigarów; między ramą i płytą kładki stalowe łożyska wałkowe.

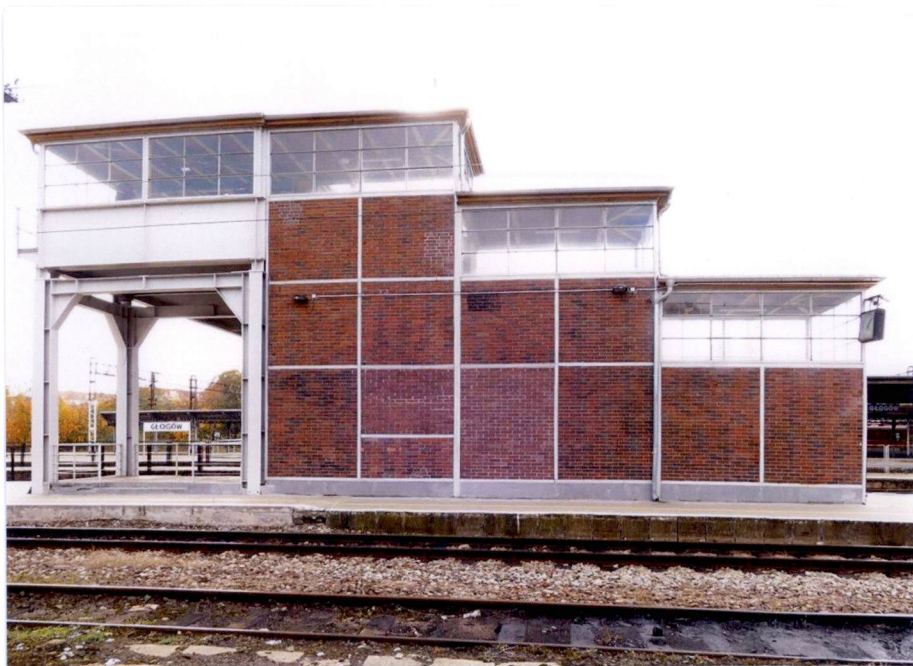
6.

Klatki schodowe. Na każdym peronie, po stronie zach. kładki wzniesiono obudowane z trzech stron i zadaszone klatki schodowe; klatki w konstrukcji szkieletowej metalowej, ukształtowane uskokowo; *ściany* na tynkowanym cokole, szkielet z profili metalowych zamkniętych, wypełnienie z cegły pełnej w wątku wozówkowym, górne części uskoków ze szkieletem kratownicowym z płaskowników i kątowników, przeszklone; klatki trzyczłonowe, ich ściany zmniejszają uskokowo wysokość, zgodnie z rytmem spoczników schodowych; *schody* trzybiegowe proste ze spocznikami, betonowe, przy ścianach drewniane poręcze; pod schodami znalazły miejsce małe pomieszczenia służbowe i techniczne, dostępne od strony wsch.; daszki o drewnianej konstrukcji, dwuspadowe o małym kącie nachylenia połaci, oparte na pełnych drewnianych więzarach ułożonych na metalowej ramie wieńczącej ściany; pokrycie papowe na deskowaniu drewnianym.

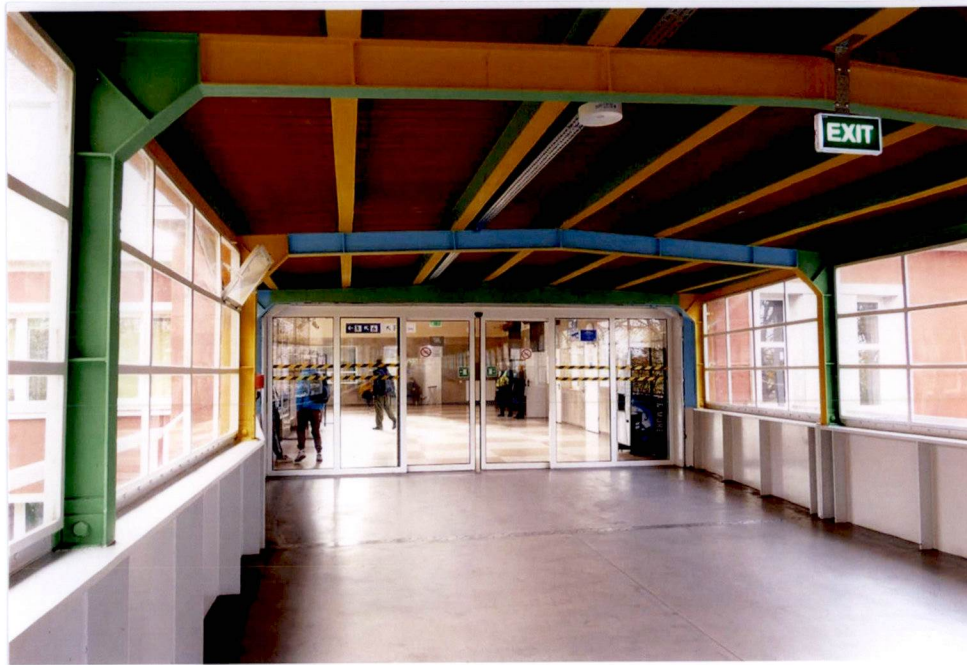
8.

Pomost. Konstrukcja płytowa; w trakcie ostatniego remontu chodnik pokryty współczesną wykładziną przemysłową. Przejście na pomost oddzielone od hali dworcowej trzema parami współczesnych automatycznych rozsuwanych drzwi 2-skrzydłowych, które zastąpiły pierwotne trzy przejścia, rozdzielone budkami kontrolerów biletowych.
