KARTA EWIDENCYJNA ZABYTKU NIERUCHOMEGO WPISANEGO DO REJESTRU ZABYTEKÓW

**DOM MIESZKALNY, tzw.: „Dom Zakrystiana”
lub „Organistówka”**

Pl. Jana Pawła II 4
58–100 Świdnica

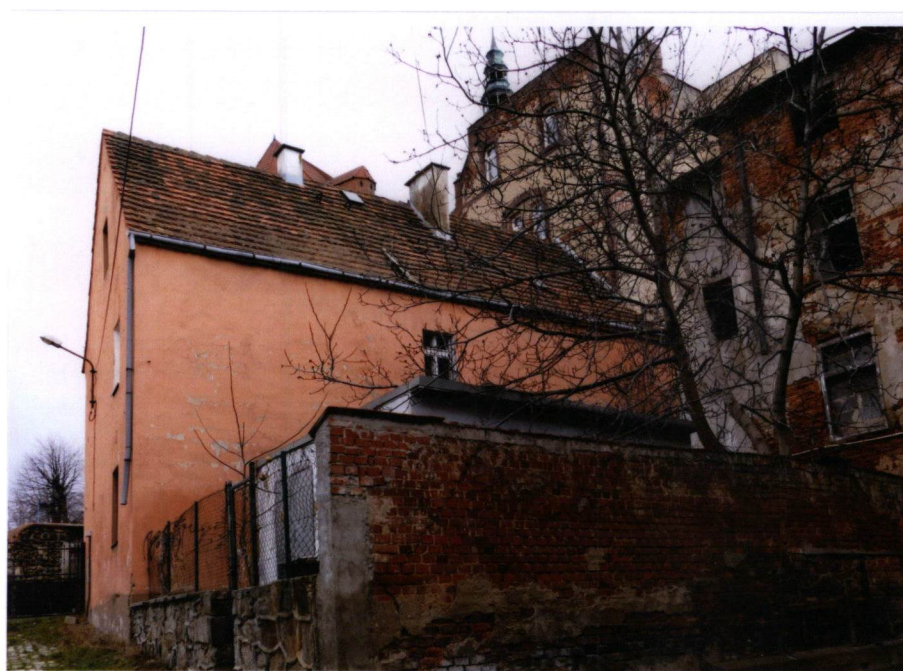
Elewacja pn. – elewacja tylna, gładko otynkowana, na występującym tynkowanym cokole, dwukondygnacyjna, jednoosiowa; przesłonięta wtórnymi jednokondygnacyjnymi budynkami: przybudówką pn.-zach., wstawioną między opisywany budynek, sąsiedni dawny szpital elżbietanek (Pl. Jana Pawła II 3) i oficyną kamienicy przy ul. Długiej 66 oraz współczesnym budynkiem stacji transformatorowej; otwór okienny identyczny jak w pozostałych elewacjach, umieszczony na osi środkowej, na piętrze.

1. Dom zakrystiana – elewacja frontowa.
2. Widok budynku od pd.-wsch.
3. Elewacja tylna, widok od strony pn.-wsch. fragm. budynku i stłoczona zabudowa.
4. Sień i klatka schodowa.
5. Sklepienie w pomieszczeniu środkowym tylnego traktu.
6. Przepierzenie w holu piętra.
7. Pokój na piętrze.
8. Klatka schodowa na strych.
9. Schody do piwnicy.
10. Pomieszczenie piwniczne.
11. Fragment strychu z więźbą dachową.
12. Strych – ściana szczytowa.
13. Staloryt z ok. 1850 r. – fara, Brama Dolna i dom zakrystiana (źr.: www.polska-otg.pl)
14. Frag. grafiki z 1866 r. – fara, z widocznym domem zakrystiana (źr.: www.mojemiasto.swidnica.pl)
15. Frag. panoramy miasta, zdj. lotnicze z 1938 r. – [źr.: www.mojemiasto.swidnica.pl]
16. Frag. planu miasta z 1908 r. [źr.: mapster]
