KARTA CMENTARZA

Nr 129

m. GŁOGÓW

6. Nazwa cm.
— obecnacm. nieczynny
przy kolegiacie
Pfarrkirchhof

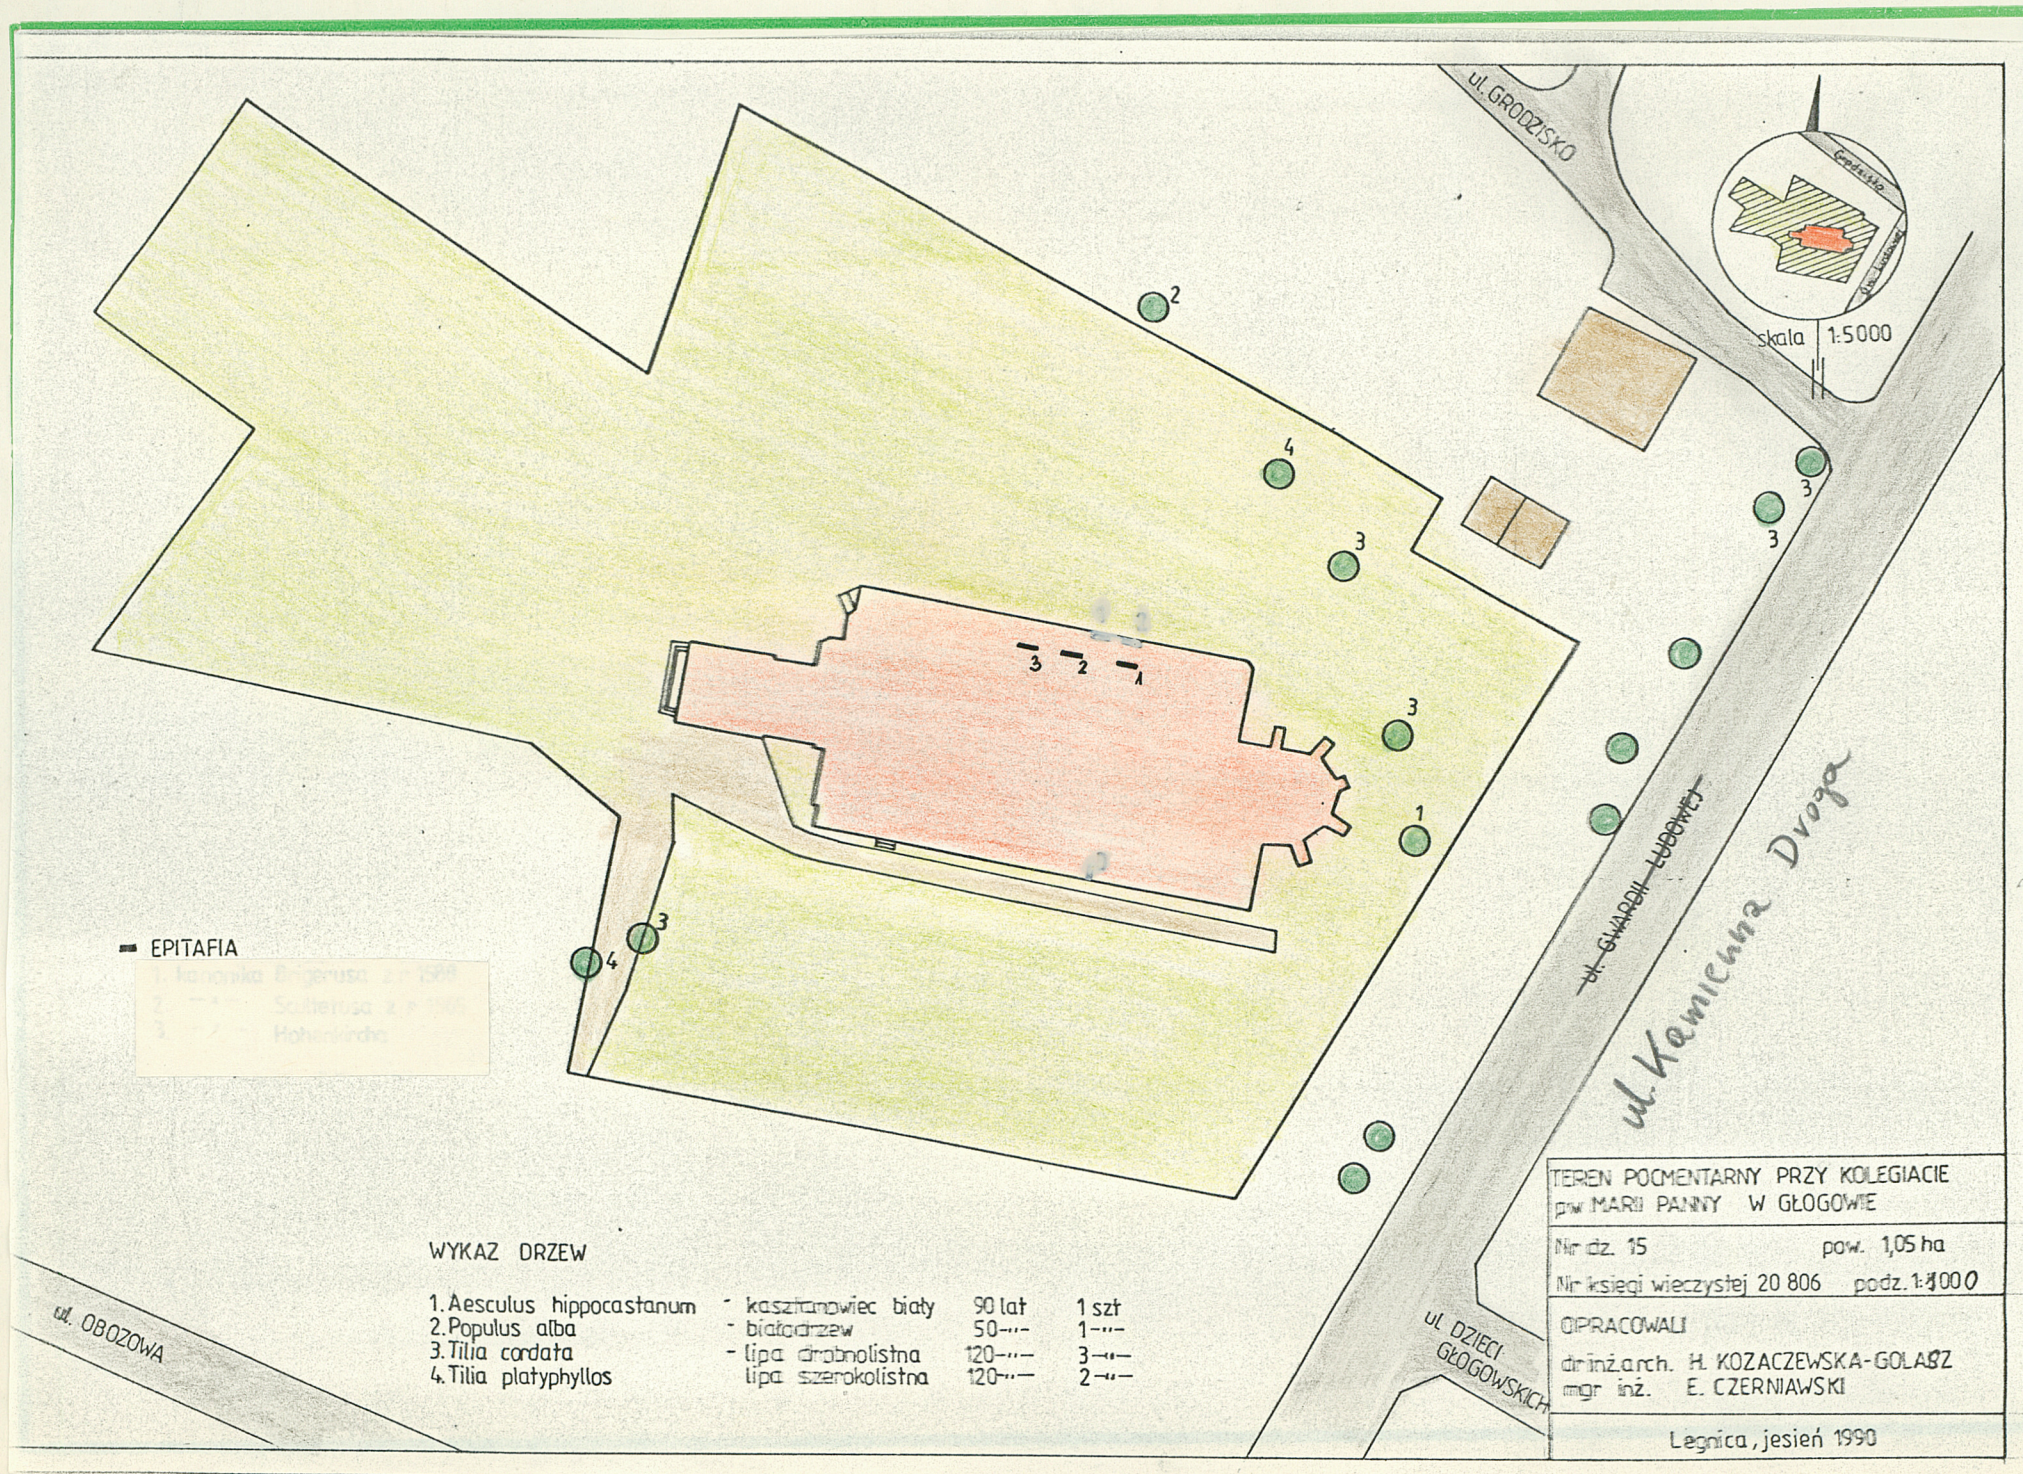
1. Kolegiata - widok ogólny
2. Południowo-wschodnia część dawnego cmentarza.
3. Epitafium piaskowcowe z r. 1588
4. Epitafium piaskowcowe uszkodzone.

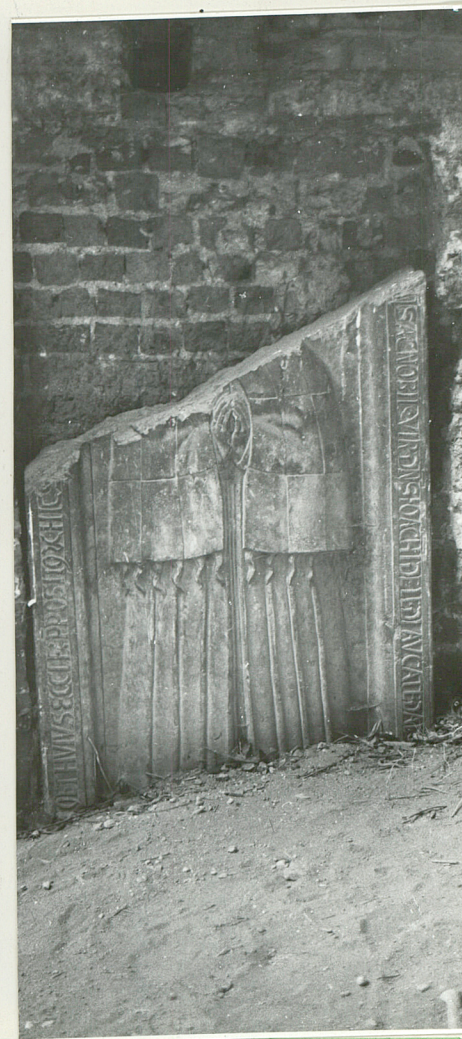
25. Ogólny stan zachowania								
— nagrobków: zły								
— drzewostanu: dość dobry								
26. Występujące zagrożenia								
Zniszczenie nagrobków podczas remontu kościoła

27. Wnioski z zakresu								
— prac porządkowych do przedstawienia po ukończeniu prac remontowych przy kościele.								
— prac remontowych								
— prac konserwatorskich
