1. Obiekt zabytkowy kościół paraf. p.w. św. Wacława

GRABIE /niem. Grabia/

3. Wiek  
XIV/XVIII/XX4. Styl  
Gotyck5. Kubatura m<sup>3</sup>  
ok. 15006. Powierzchnia w m<sup>2</sup>  
a) zabytkowa: ok. 200 b) użytkowa:

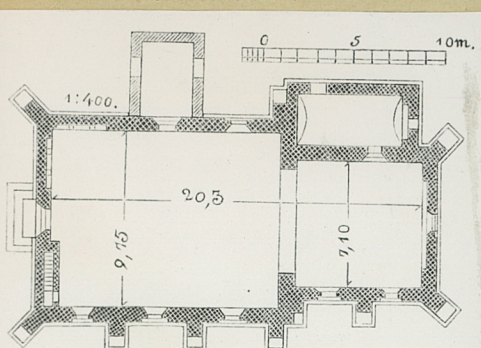
Fig. 10. Grabia. Grundriss der Kirche.

Kościół składa się z dwóch części, starszej gotyckiej z końca XV w i nowszej obrotowanej doniej pod kątem prostym w 1930 r., w/g projektu F. Niekłan.

Czyli gotycka jednonawowa, prostokątna, z wydzielonym kwadratowym prezbiterium. Orientowana.

Kościół bez wieży.

Na północ od prezbiterium prostokątna zakrystia. Sklepienie pozornie, obwieszona kolebka.

~~Kościół od polowania~~. Skarpy. Na dachu nawy mała drewn. sygnaturka barokowa.
