1. Obiekt

Schron piechoty IR-3

M A Ł E C C Z Y S T E

Wzniesiony według projektu niemieckiej służby fortyfikacyjnej około roku 1914. Jest to schron dla piechoty obsadzającej międzypole fortów II - III. Odporny na ostrzał artylerii średnich kalibrów.

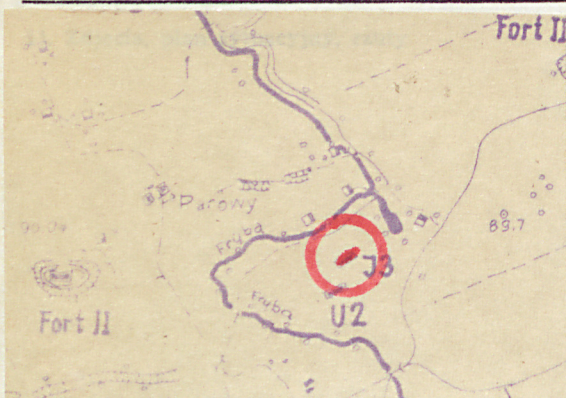
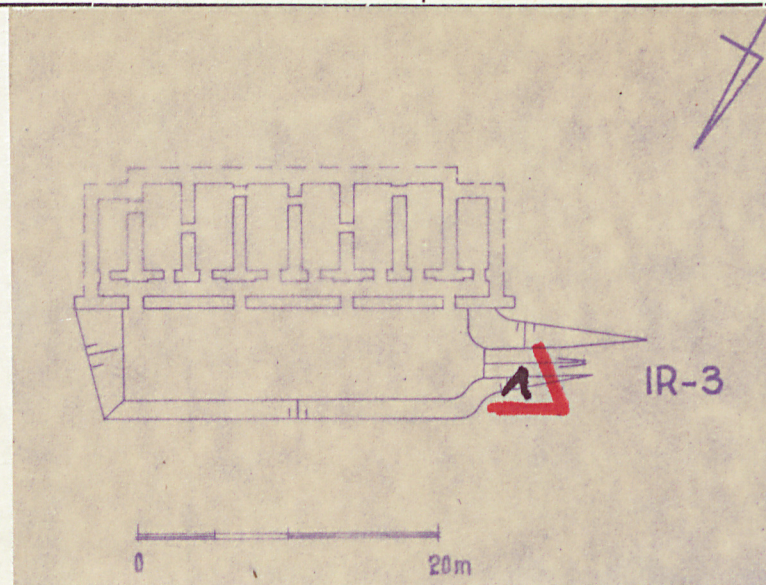
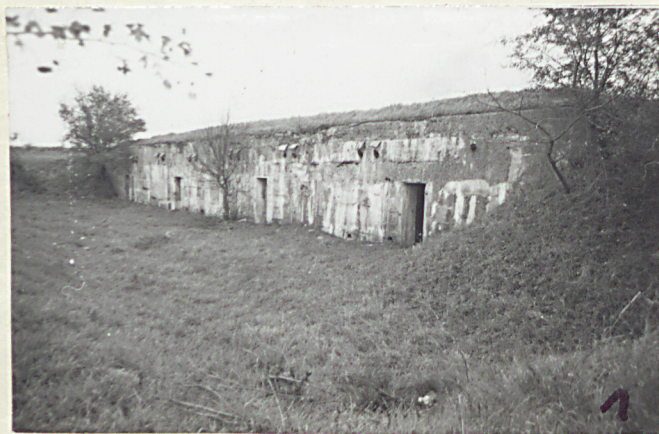
Całkowicie betonowy, monolityczny, z użyciem blachy falistej na stropy i sklepienia, stanowiącej ich szalunek i warstwę przeciwdopryskową. Nakryty nasypem ziemnym przechodzącym w naturalny teren.

Zakończony na planie wydłużonego prostokąta, jednotraktowy o ośmiu komorach połączonych między sobą przejściami w ścianach działowych i korytarzem za ścianą wejściową, z którego dostęp do komór i cztery wejścia z zewnątrz. Pomieszczenia skrajne /latryna i magazynek /?/ węższe, płytsze. Te pomieszczenia oraz korytarz nakryte płaskim stropem na płycie z blachy falistej. Pod latryną szambo. Komory schronowe /6/ przesklepione kolebkowo na blasze falistej. Arkusze blachy połączone w linii zwornika belką teową i oparte na belce drewnianej wpuszczonej w ścianę ok. 0,4 m. nad posadzką.

Bryła od przedpola niewidoczna, ukryta za krawędzią wzgórza, od nasady odsłonięta wydłużona elewacja, w której regularnie rozmieszczone cztery otwory drzwiowe i wyloty kanałów wentylacyjnych. Przed schronem prostokątny dziedziniec wcięty w zbocze wzgórza, z dojściem doprowadzonym do jego prawego boku.

14. Kubatura 337 m ³	15. Powierzchnia użytkowa 108,80 m ²	16. Przeznaczenie pierwotne wojskowe - obronne	17. Użytkowanie obecne nieużytkowany
18. Prace budowlane i konserwatorskie, ich przebieg i dokumentacja		19. Stan zachowania (fundamenty, ściany zewnętrzne, ściany wewnętrzne, sklepienia, stropy, konstrukcje dachowe, pokrycie dachu, wyposażenie i instalacje) Ogólnie dobry. Wnętrze zdewastowane, wyrabowana blacha falista sklepień.	
20. Najpilniejsze postulaty konserwatorskie Zabezpieczyć przed dalszą dewastacją przez zamknięcie otworów wejściowych.
