Nr 3999 KUJAWSKO-
POMORSKIE

1. Obiekt 485/1

PAŁAC ob. DOM POMOCY SPOŁECZNEJ

3. Miejscowość
LUSZKÓWKO

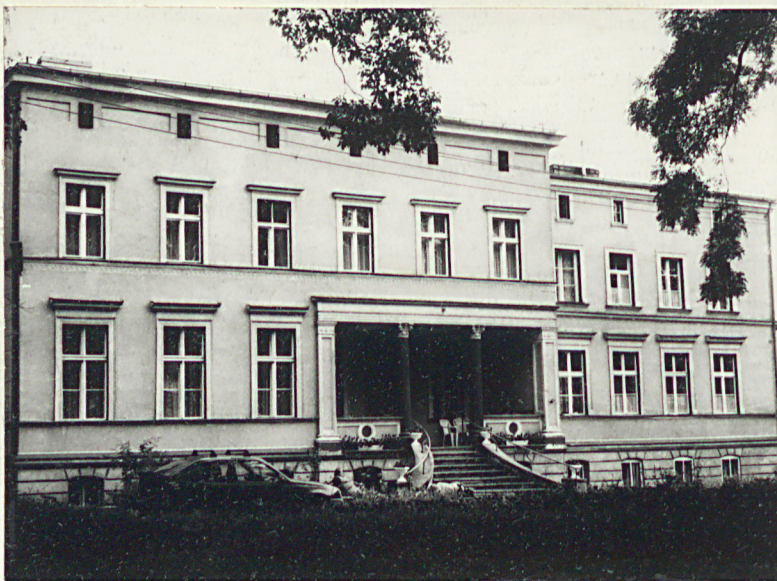
2. Elewacja frontowa pn.-zachodnia

Elewacja frontowa w części pn.-wschodniej 6-osiowa, od strony pn.-wschodniej 3 osie okien, dalej wgłębny 3-osiowy ganek o 2 kolumnach korynckich żłobkowanych i 2 pilastrach przyściennych dźwigających belkowanie, między kolumnami wejście, po bokach pełna murowana balustrada zdobiona płycinami, na osi ganku drzwi po bokach po 1 oknie. Na piętrze nad gankiem 3 osie okien. W części pd.-zachodniej elewacja cofnięta nieco, 4-osiowa, na każdej kondygnacji 4 okna, na piętrze okna z gzymsami podokiennymi odcinkowymi, gzyms wieńczący profilowany.

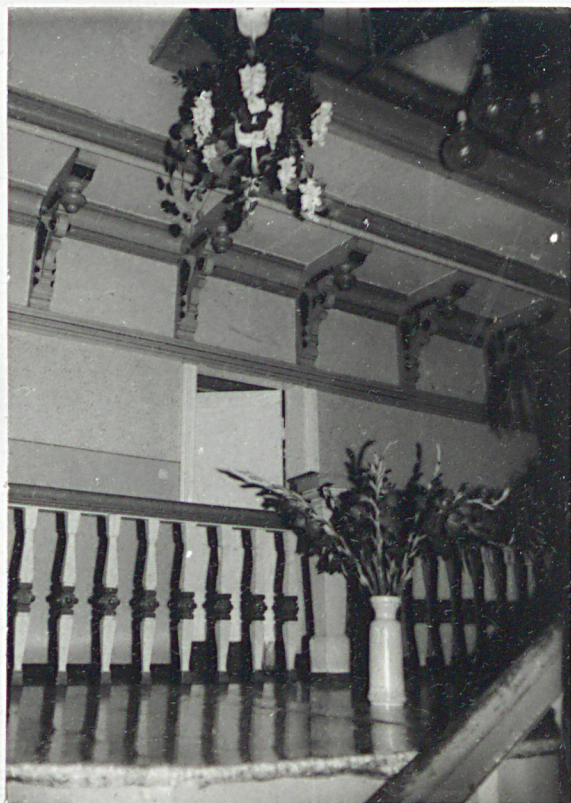
3. Hall piętro

- strop nad piwnicami ceglany założony na łuku, stropy międzypiętrowe drewniane, belkowe, nad hallem parteru i piętra ozdobny strop belkowy na wspornikach przyściennych, nad gankiem wejściowym sklepienie ceglane na belkach stalowych założone na łuku odcinkowym.

WNĘTRZE. We wnętrzu zachowany ozdobny strop belkowy w hallu parteru i piętra.

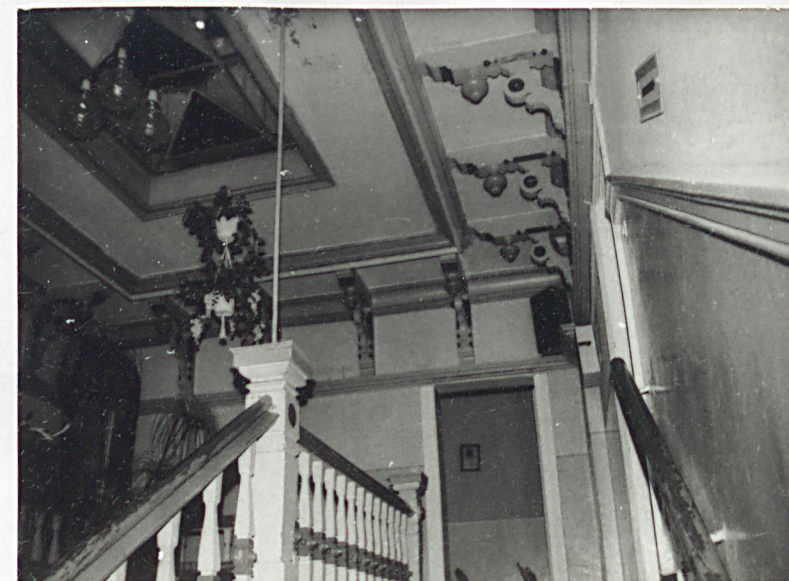
5. Hall piętro

- schody zewnętrzne granitowe o ceglanym murku, w elewacji ogrodowej betonowe, do piwnicy betonowe, wewnętrzne w hallu drewniane, policzkowe, zabiegowe, o poręczy i ozdobnej balustradzie z tralek, schody na poddasze stalowe, w elewacji ogrodowej stalowe schody ewakuacyjne.

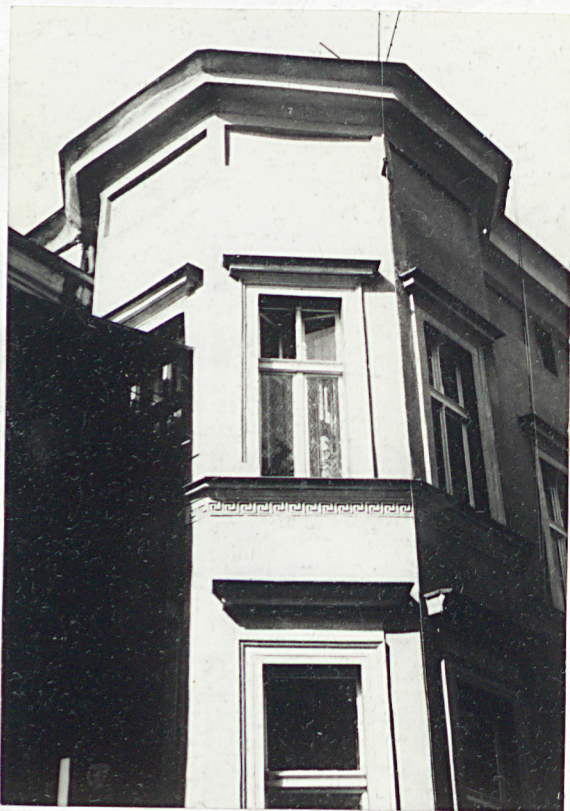
Elewacja ogrodowa (pd.-wschodnia) : korpus pn.-wschodni wysunięty 5-osiowy z narożnym wykuszem wieżowym. W parterze od pn. 4 okna i drzwi tarasowe, na piętrze 5 okien, w ścianach wykusza trzy 1-dzielne okna (po 1 w każdej ze ścian).

13. Elewacja ogrodowa wykusz

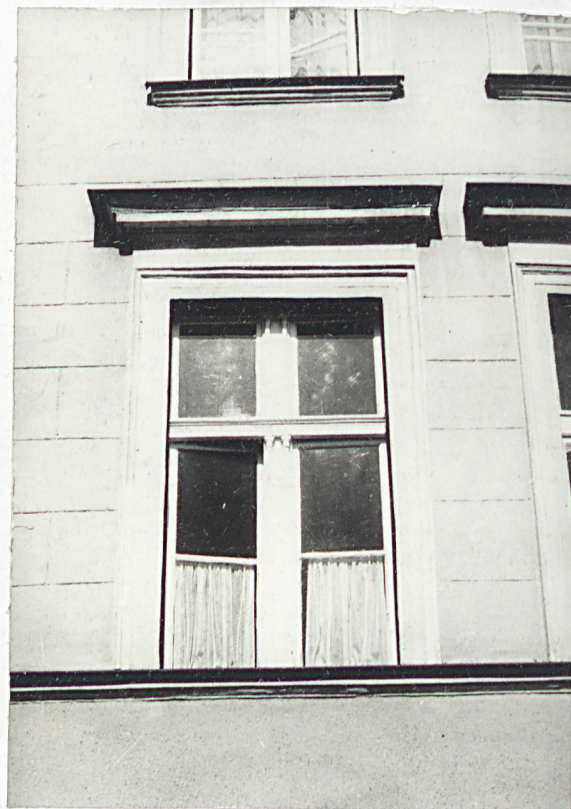
14. Elewacja boczna południowa
piętro okno

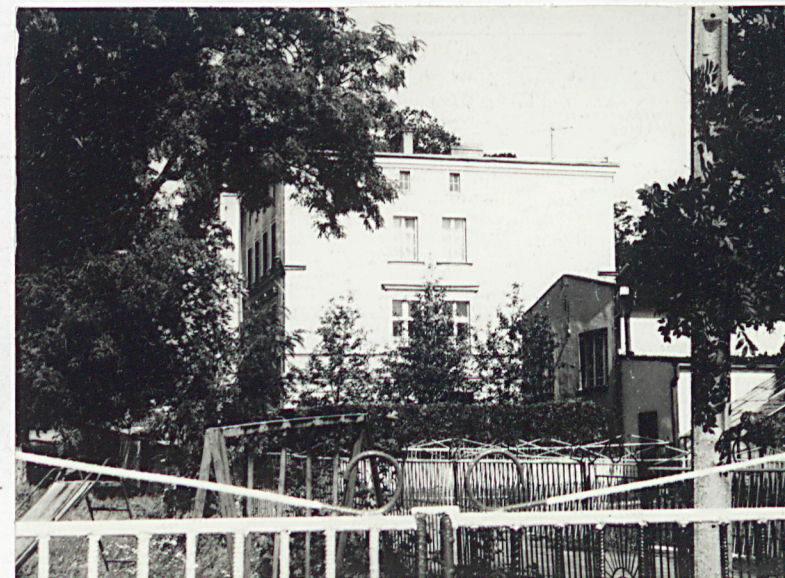
Elewacja szczytu pd.-zachodniego 2-osiowa, parter pseudoboniowany. W poziomie piwnic na środku drzwi i od wschodu 1 okno, na parterze, piętrze i w poddaszu po 2 okna rozmieszczone symetrycznie. W narożnikach zachodzi na elewację odcinek gzymsu międzykondygnacyjnego.

15. Elewacja boczna południowa

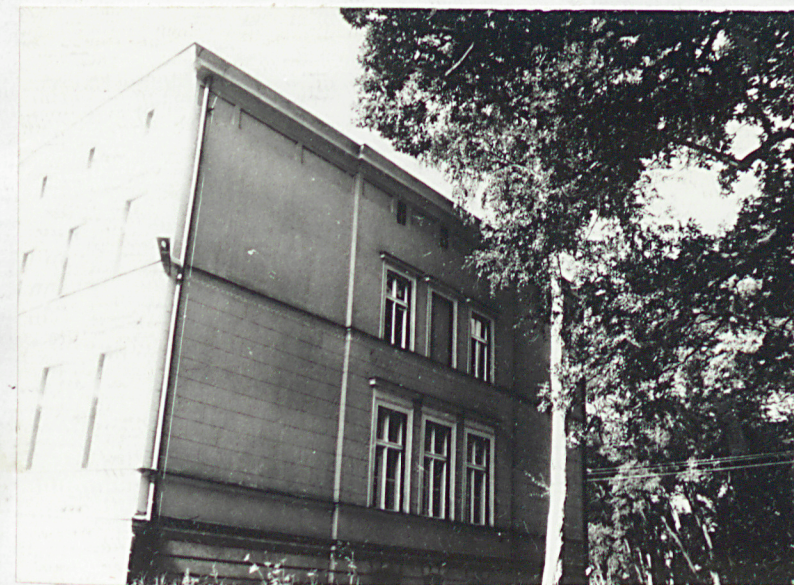
Elewacja szczytu pn.-wschodniego symetryczna. Na środku nieznacznie wysunięty 3-osiowy ryzalit. W parterze elewacja pseudoboniowana. W ryzalicie po 3 okna na każdej kondygnacji, na piętrze środkowe okno zamurowane.

16. Elewacja boczna północna

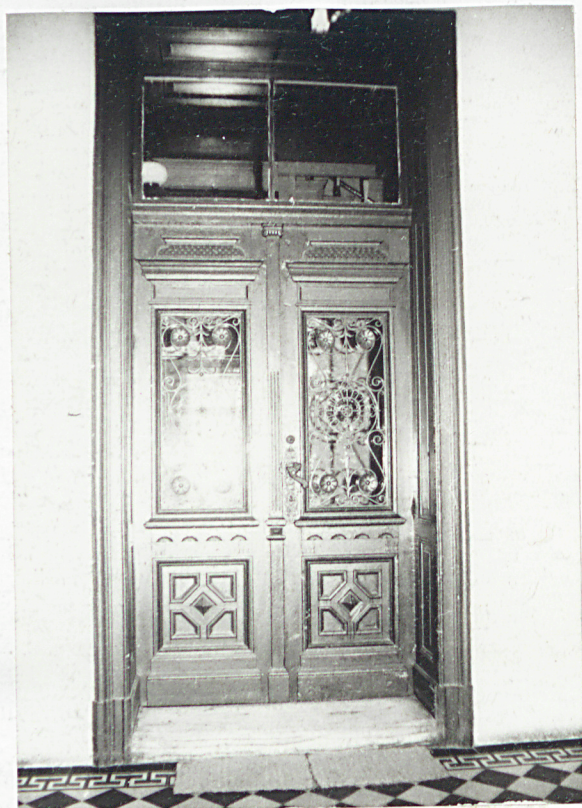
17. Elewacja frontowa zachodnia drzwi

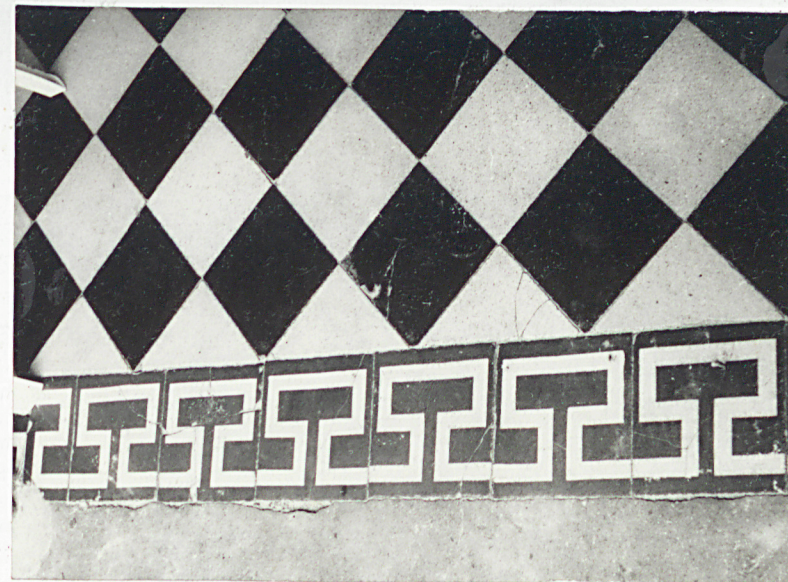
- dach pokryty papą na deskowaniu
 - posadzki w piwnicy lastrico, w pomieszczeniach kuchni i jadalni, w.c. i łazienkach terracota, w hallu i ganku wejściowym ozdobne płytki terracoty, w pomieszczeniach mieszkalnych linoleum na deskach, na strychu deski.

18. Elewacja frontowa zachodnia ganek posadzka

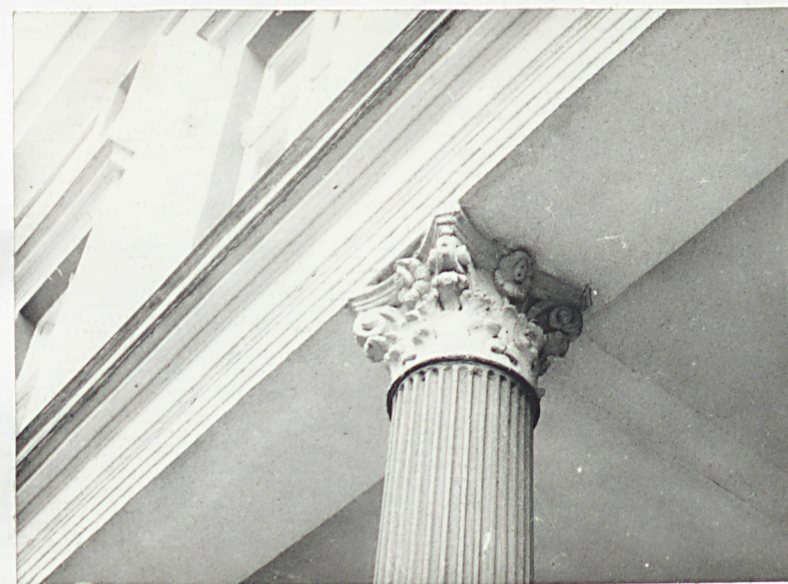
19. Elewacja frontowa ganek, głowica kolumny

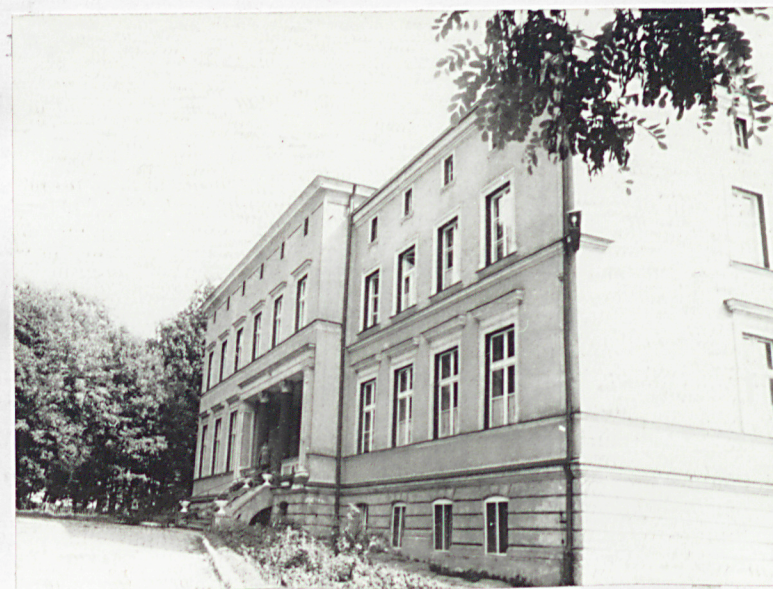
22. Elewacja frontowa zachodnia

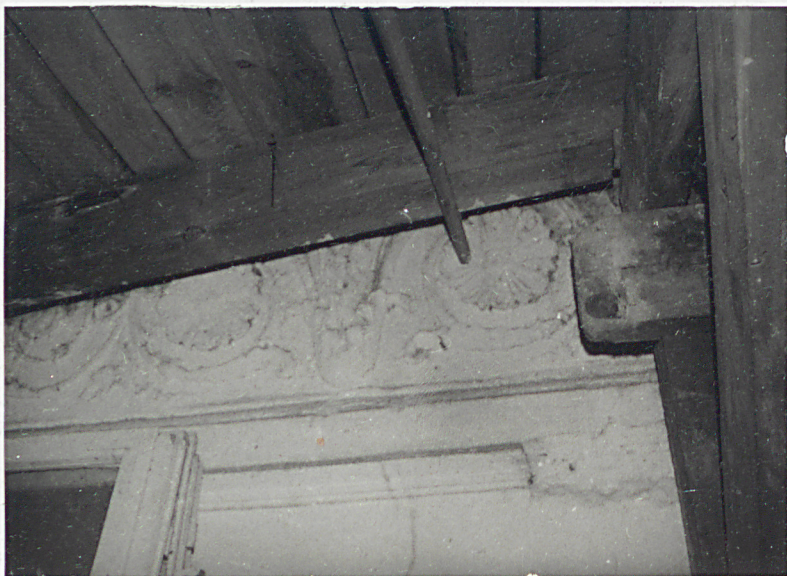
23. Poddasze zachowany fragment fryzu
pod dachem w części wyższej budynku

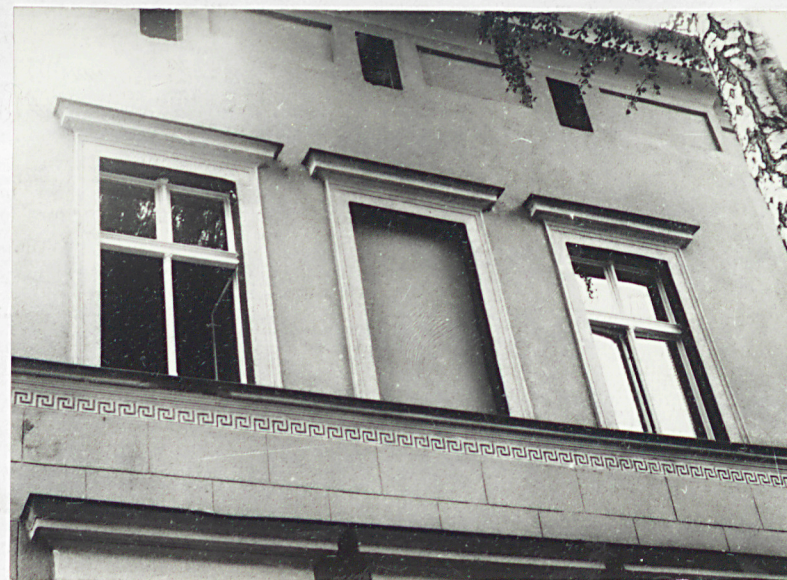
12. Elewacja boczna północna piętro okna

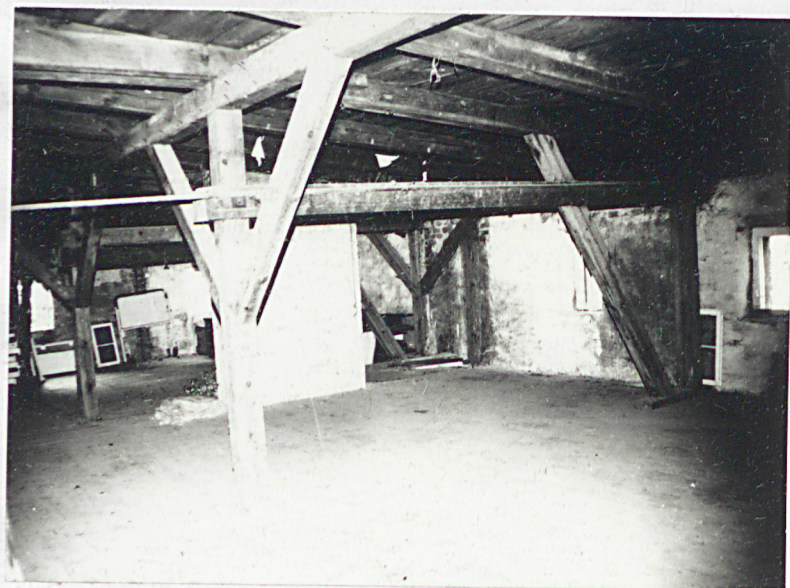
- więźba dachu drewniana płatwiowo-krokwiowa, w części pn.-wschodniej o 4 rzędach słupów z mieczami i słupach przyściennych, usztywniony kleszczami łączącymi słupy przyścienne ze słupami 1-go rzędu, w części pd.-zachodniej 3 rzędy słupów z mieczami, słupy boczne z zastrzałami, o wysokiej ścianie kolankowej.

24. Poddasze w części wyższej budynku
