1. Obiekt 150/14
OBORA-BUKACIARNIA /19/

2. Czas powstania
koniec XIX w.

3. Miejscowość
K A W Ę C Z Y N

11. Zdjęcia, rzut, przekrój, sytuacja, orientacja

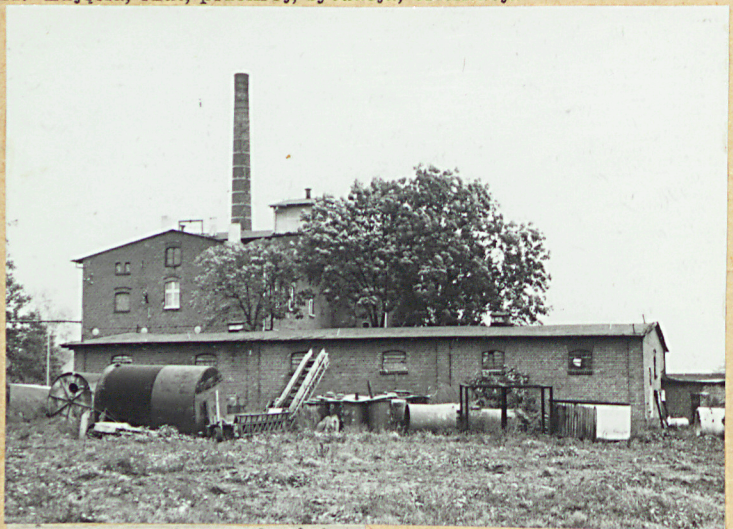
1. Elevacja zachodnia

Elewacja: Budynek nieotynkowany. Elewacja frontowa-północna jednoosiowa/pierwotnie 2-osiowa, widoczne ślady po łękach odcinkowych/. Wrota zwieńczone łękiem prostym. Nad pierwotnymi łękami odcinkowymi gzyms okapowy z cegły główką. Elewacja południowa 1-osiowa - od zachodu zamurowany otwór drzwiowy, pozostawione okienko/nowe/. Od wschodu dobudówka wkomponowana między płaszczyznę elewacji południowej obiektu/19/ a

14. Kubatura	15. Powierzchnia użytkowa	16. Przeznaczenie pierwotne	17. Użytkowanie obecne
948,5 m ³	271 m ²	obora-bukaciarnia	magazyn zbożowy
18. Prace budowlane i konserwatorskie, ich przebieg i dokumentacja Wykonanie posadzki betonowej, wymurowanie komina, dostawienie murków poprzecznych w części północnej, wydzielanie kurnika w części południowej. Przebudowa otworów drzwiowych - dwa zastąpione jednym umieszczonym na osi budynku.		19. Stan zachowania (fundamenty, ściany zewnętrzne, ściany wewnętrzne, sklepienia, stropy konstrukcje dachowe, pokrycie dachu, wyposażenie i instalacje) Ogólny stan budynku zły. Najbardziej zniszczona jest więźba budynku. Poza tym widoczne są duże ubytki cegieł, szczególnie na węglach budynku.	
		20. Najpilniejsze postulaty konserwatorskie Konieczna konserwacja elementów drewnianych oraz uzupełnienie ubytków w murach.

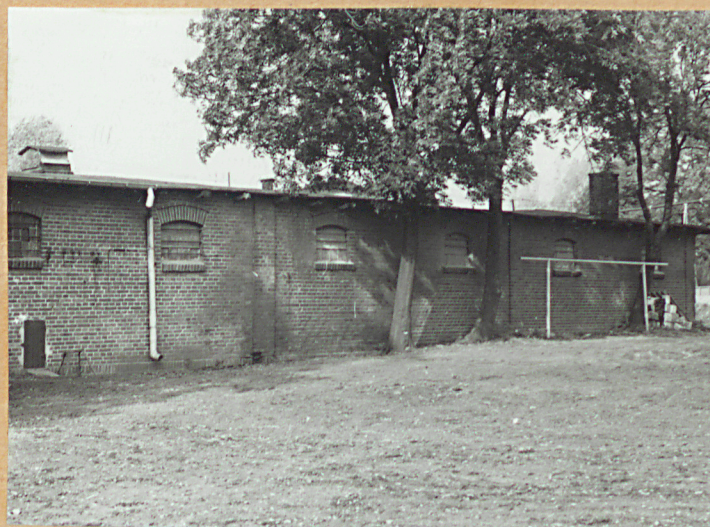
4. Elevacja wschodnia

mur okalający założenie od południowego-wschodu. Elewacja wschodnia 6-osiowa. Na węglach i w płaszczyźnie ściany 2 lizeny dzielące ścianę na trzy płyciny. W każdej płycinie po dwa okna zwieńczone łękami odcinkowymi. Od strony południowej jeden otwór okienny zastąpiony drzwiami do kurnika wydzielonego z części budynku/19/. Elewacja zachodnia - jak wschodnia z tym że bez żadnych przeróbek - 6 otworów okiennych. Przy wszystkich elewacjach szerokie okapy z profilowanymi belkami.
