1. Obiekt 470/26

(26) PLEBANIA tzw. "KLASZTOREK"  
w zespole Kalwarii Pakoskiej

3. Miejscowość  
P A K O Ś Ć

11. Zdjęcia, rzut, przekrój, sytuacja, orientacja

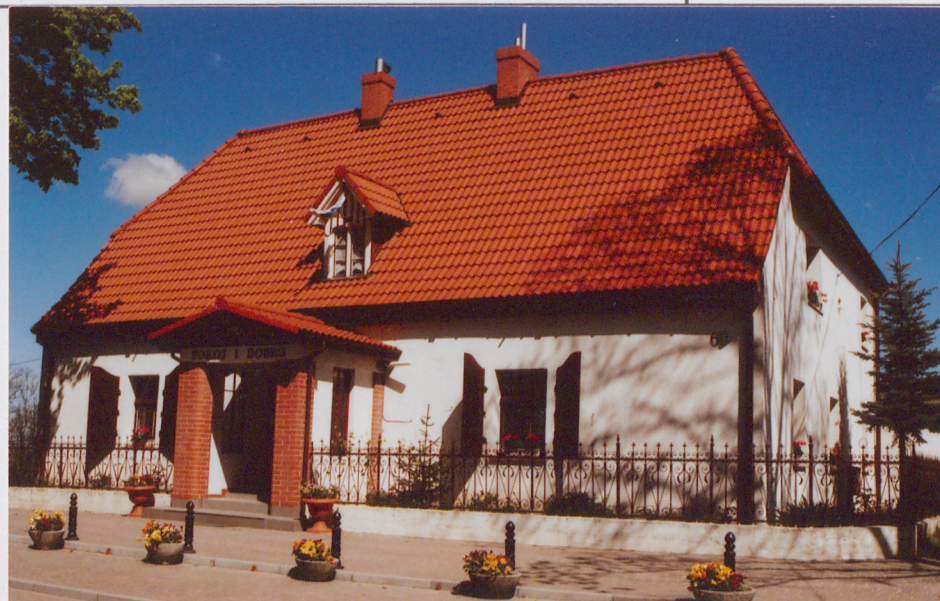
1. Elwacja frontowa.

Elewacja frontowa symetryczna, 3-osiowa.  
Ganek wejściowy ujęty w ceglane narożne słupki, w bocznych ścianach okna, zamknięty dwuspadowo, nad wejściem napis: „Pokój i dobro”.  
Po bokach dwa okna z okiennicami.  
W połaci dachu na osi wystawka okienna zamknięta szczytowo.

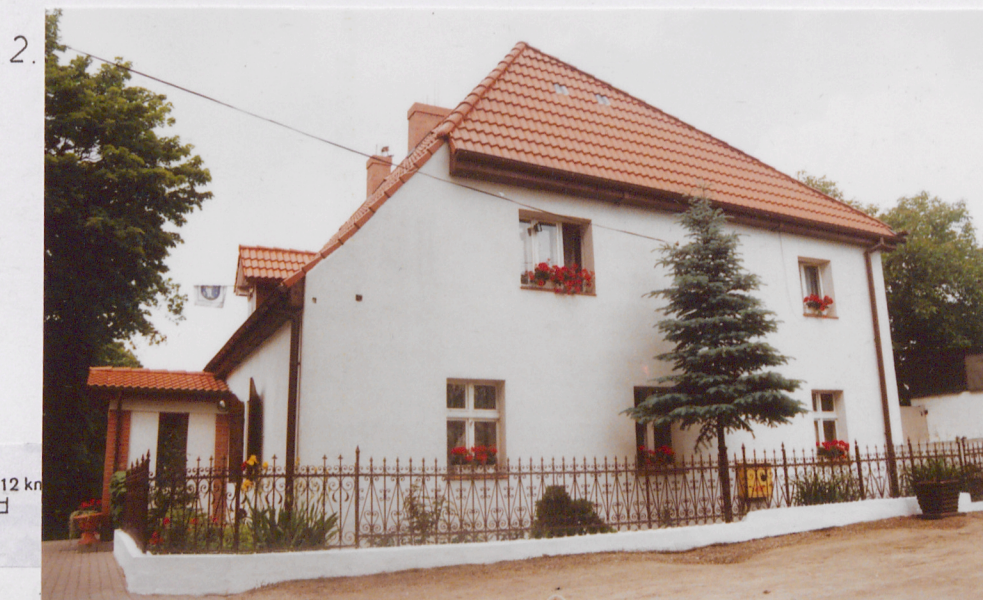
2. Elewacja boczna wschodnia.

Elewacja boczna, wschodnia o trzech oknach w parterze i dwóch na piętrze.

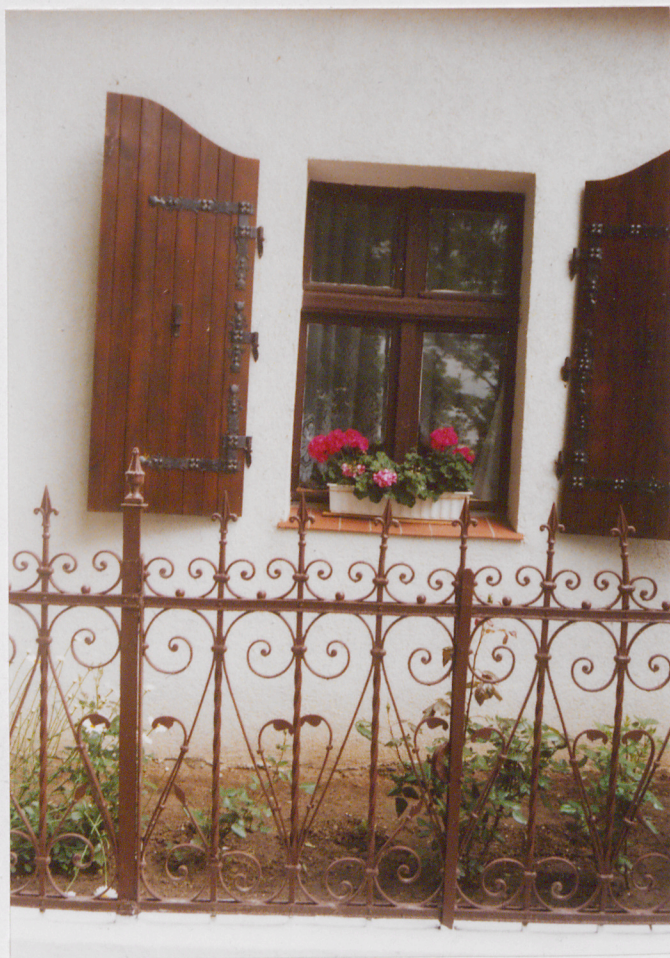
3. Żeliwne ogrodzenie przed elewacją frontową oraz okno parteru na elewacji frontowej.  
4. Elewacja boczna zachodnia.  
5. Elewacja tylna północna.

Plebania posiada od frontu ogrodzenie z kutej kraty na niskim podmurówce, z tyłu podwórze ogrodzone jest drewnianym płotem i siatką stalową, z dwoma wjazdami - od zachodu i od wschodu.

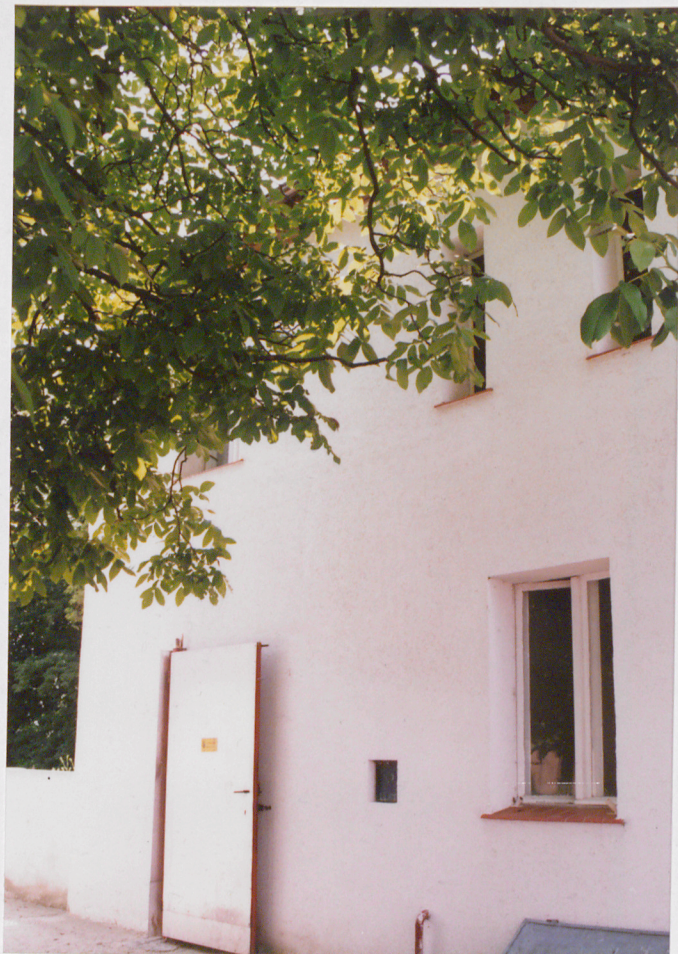
7. Elewacja tylna północna.

Elewacja tylna, północna piętrowa, asymetryczna.  
Na parterze dwa okna i wejście, na piętrze sześć okien.

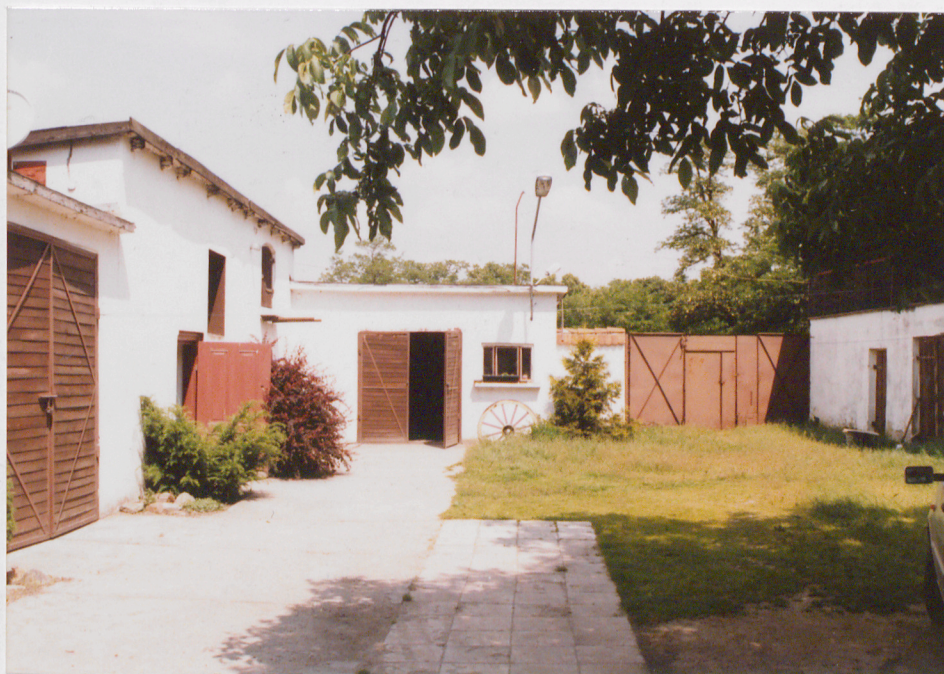
6. Podwórze po północnej stronie plebanii (26).

Z tyłu za plebanią znajduje się wewnętrzne podwórze otoczone zabudową z budynkami gospodarczymi, garażami i salką.

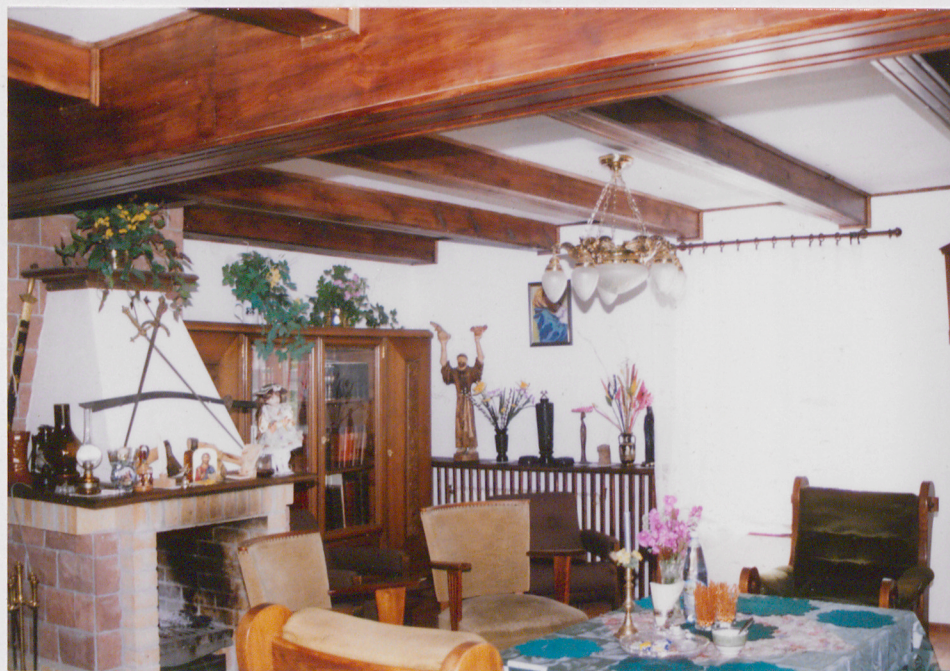
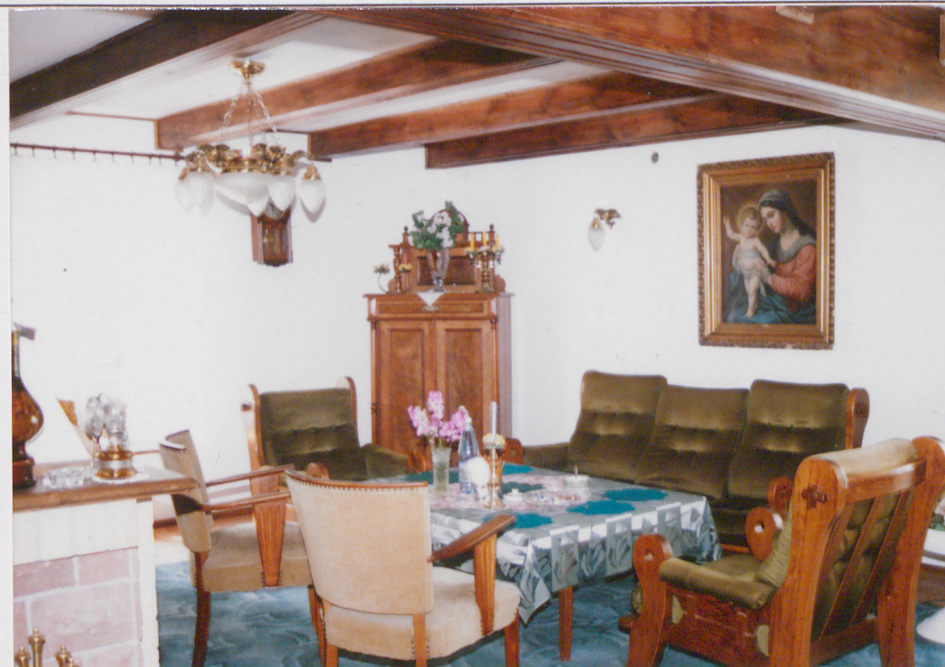
8. 9. Parter, salon.  
10. Parter, korytarz.

WNĘTRZE. Wnętrze w układzie 2- i 3-traktowym z sienią przelotową na osi, w której umieszczono klatkę schodową.  
W pomieszczeniach salonu, jadalni, przedsionka i gabinetu podwieszony strop belkowy (wtórny).  
W kuchni posadzka z drobnych płytek terracoty.

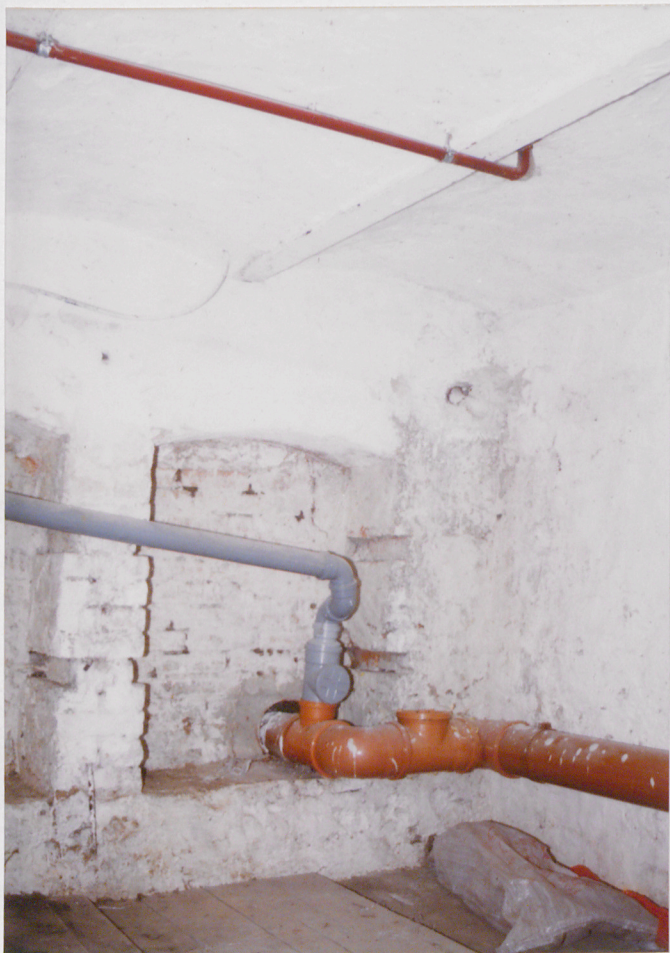
11. Piwnica, strop tzw. "kapa pruska".

- fundamenty kamienno-ceglane,
- stropy nad piwnicami w części zachodniej - kapa pruska, w pozostałej strop masywny, wylewany, płaski, stropy międzypiętrowe drewniane, belkowe,
- więźba dachu drewniana, płatwiowo-krokwiowa, asymetryczna: z rzędem słupów z mieczami w tylnej części i rzędem słupów w ścianie ryglowej poddasza w części frontowej,
- dach kryty dachówką ceramiczną falistą,
- schody do piwnicy betonowe, 1-biegowe, schody w hallu masywne, 2-biegowe, obetonowane, o stalowej poręczy, schody na poddasze drewniane, policzkowe, drabiniaste,
- posadzka w piwnicy betonowa, a w części zachodniej ceglana, w hallu, części parteru i na poddaszu deski, w salonie parkiet, w kuchni terracota, w tylnym trakcie hallu gres,
