1. Obiekt

DOM MIESZKALNY
w zespole Dworca Toruń Główny

TORUŃ

12. Autorzy, historia obiektu, określenia stylu.

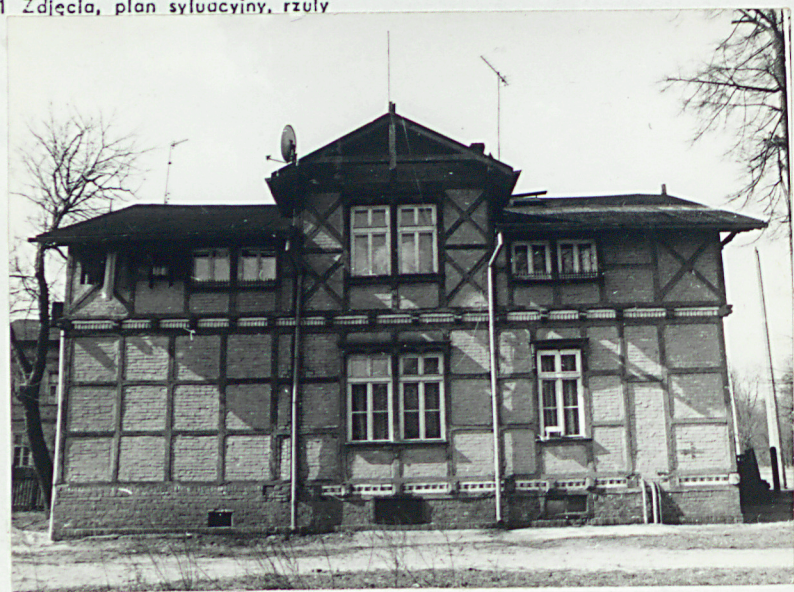
1. Elewacja wschodnia

Elewacja wschodnia symetryczna w bryle. Na środku 2-osiowy ryzalit o oknach zgrupowanych. Na piętrze ryzalitu skrajne pola zdobione ukośnymi ryglami (tworzącymi krzyż). Ryzalit zwieńczony częściowo uszkodzonym wysuniętym szczytem. W korpusie od północy jedno okno i ślad drzwi, w poddaszu 2 okna kwadratowe obok siebie. Od południa ślepa ściana w parterze, na piętrze dwa okna kwadratowe. Skrajne pola elewacji piętra zdobione ukośnymi ryglami tworzącymi krzyż.

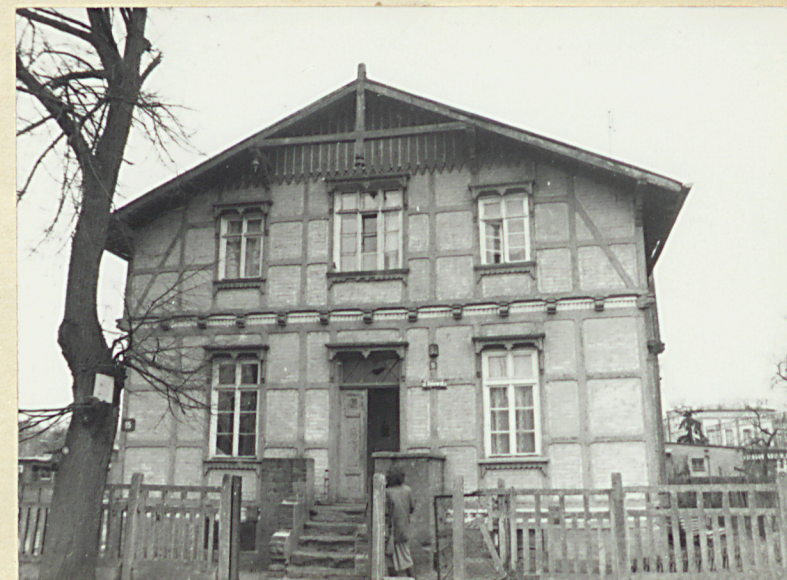
Szczyt północny, symetryczny, 3-osiowy. Na środku drzwi poprzedzone schodami ujętymi w ceglane murki. Po bokach po jednym oknie 2-dzielnym. Na I piętrze okno trójdzielne na środku, po bokach po jednym oknie dwudzielnym. Szczyt dekorowany nabijanymi pionowymi deskami, u dołu podcinanymi ozdobnie. Szczyt zwieńczony wysuniętym okapem dachu z ozdobnie podciętymi belkami i słupkiem.

2. Elewacja frontowa-północna
3. Elewacja północna i zachodnia

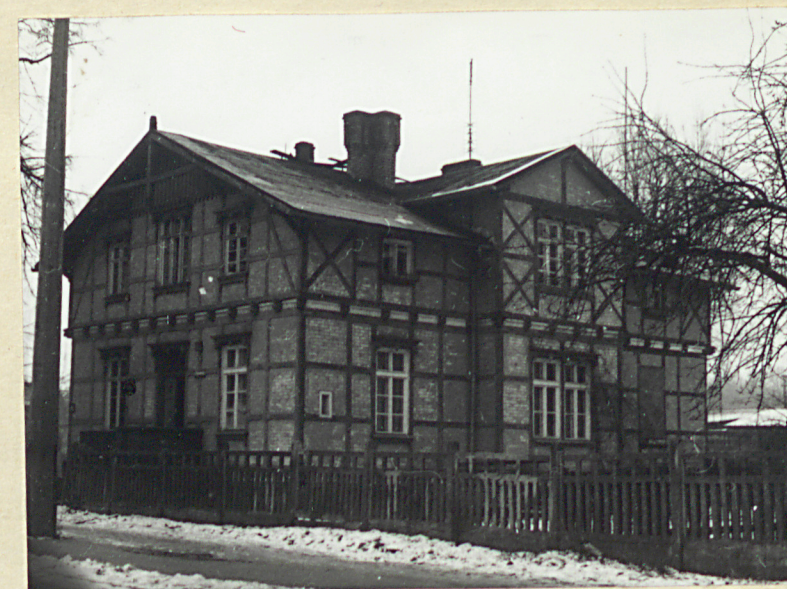
Elewacja zachodnia (frontowa) symetryczna, 4-osiowa, Na środku ryzalit 2-osiowy o oknach zgrupowanych o wspólnym parapecie, fartuszku i gzymsie wieńczącym. Po bokach elewacje korpusu 1-osiowe. Na piętrze w ryzalicie boczne pola zdobione ryglami ukośnymi. Nad ryzalitem wysunięty okap dachu pozbawiony dekoracji (zostały ścięte). Po bokach w poziomie piętra po jednym kwadratowym oknie.

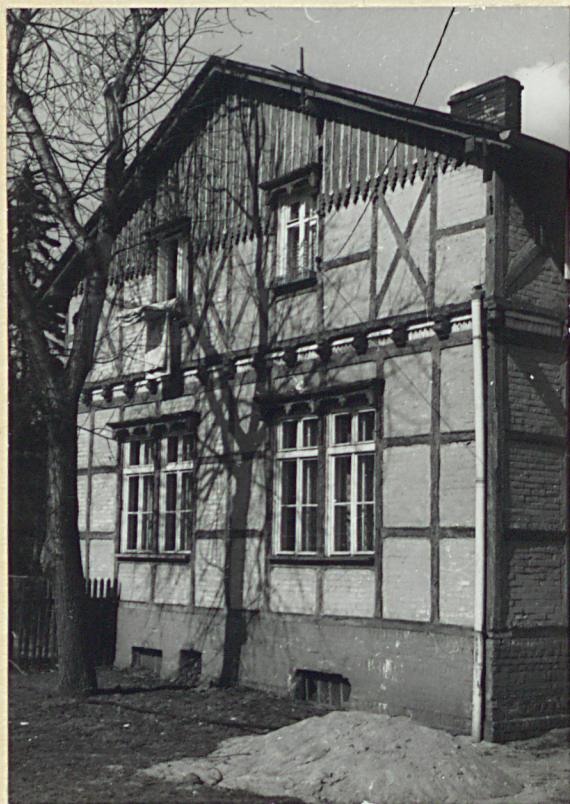
Szczyt południowy symetryczny, 2-osiowy. W parterze okna zdwojone po każdej stronie elewacji, o wspólnym parapecie, fartuszk i gzymsie. Na piętrze dwa niewielkie okna, Szczyt zdobiony pionowymi deskami (jak północny), zwieńczony wysuniętym okapem dachu pozbawionym dekoracji.

4. Elewacja tylna-południowa

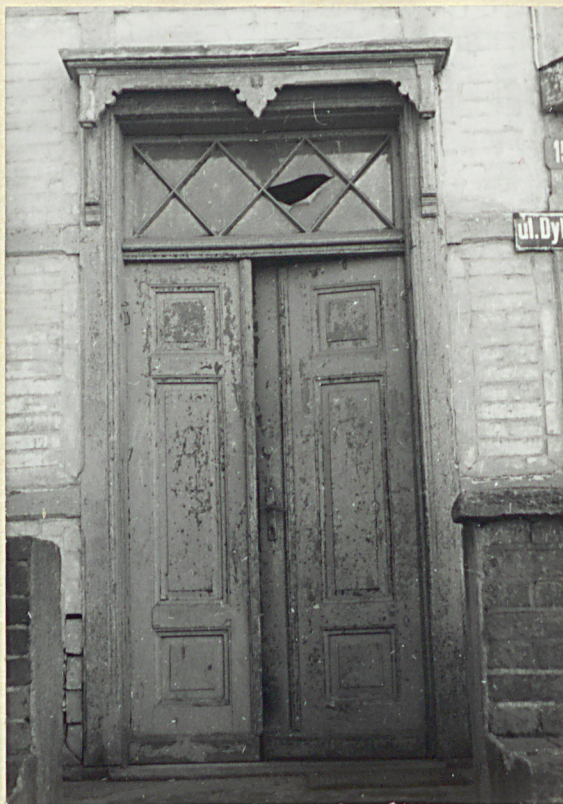
- drzwi drewniane, płycinowe, zewnętrzne dwuskrzydłowe z nadświetlem o drobnych podziałach, wewnętrzne do mieszkania wschodniego z nadświetlem, wewnętrzne w ościeżynach.

5. Elewacja główna-północna
drzwi wejściowe

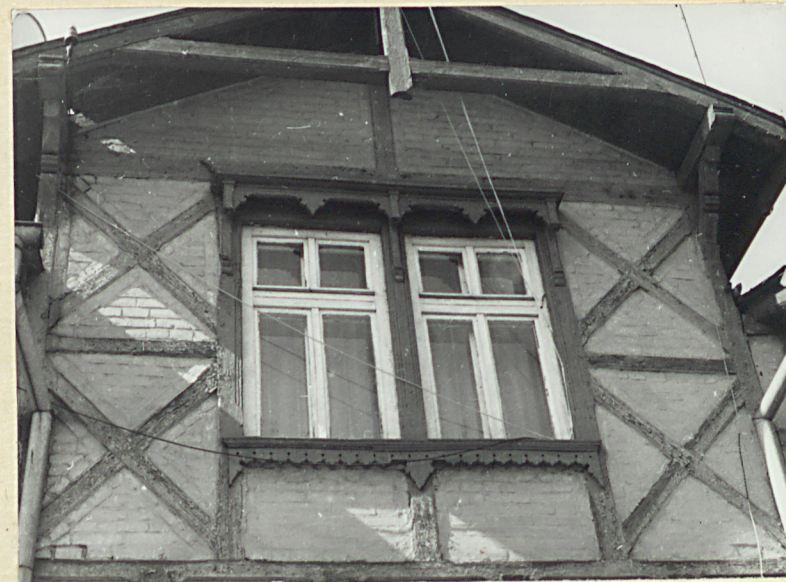
- okna drewniane, podwójne, skrzynkowe, dwudzielne, 4-pasmowe ze ślemieniem i słupkiem, w klatce schodowej pojedyncze, słupek i ślepię zdobione okrągłym wałkiem, w elewacjach zachodniej i wschodniej na piętrze w częściach bocznych okna kwadratowe, dwudzielne.

6. Elewacja wschodnia, okna piętra
7. Elewacja wschodnia, snycerka nad
oknem parteru

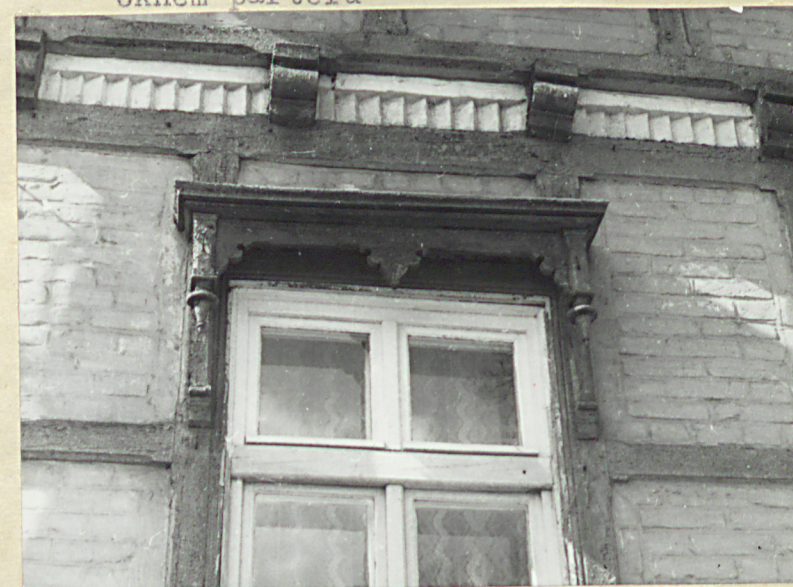
Pod oknami profilowane drewniane parapety i ozdobne drewniane fartuszki. Nad oknami i drzwiami zwieńczenia wsparte na konsolkach, pod zwieńczeniami motywy trójliścia. Krawędzie rygli ścięte.

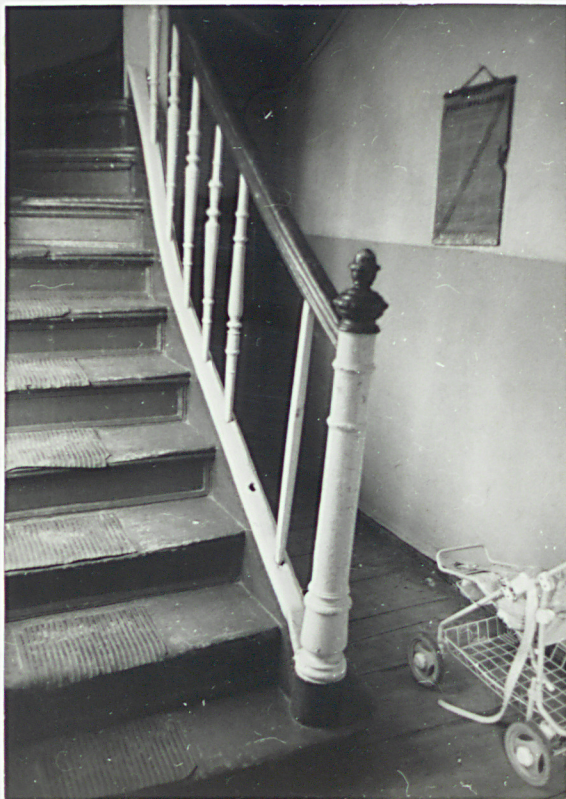
- więźba dachu drewniana, płatwiowo-krokwiowa o dwóch rzędach słupów z mieczami.
- dach kryty papą.
- schody zewnętrzne ceglane, obetonowane, wewnętrzne do piwnicy drewniane, policzkowe, drabiniaste o poręczy drewnianej, na piętro policzkowe, zabiegowe o balustradzie tralkowej i ozdobnych słupkach.

- 8. Balustrada schodów
- 9. Parter, drzwi w sieni
- 10. Parter, piec
- 11. Elewacja południowa, piętro
- 12. Parter, drzwiczki pieca

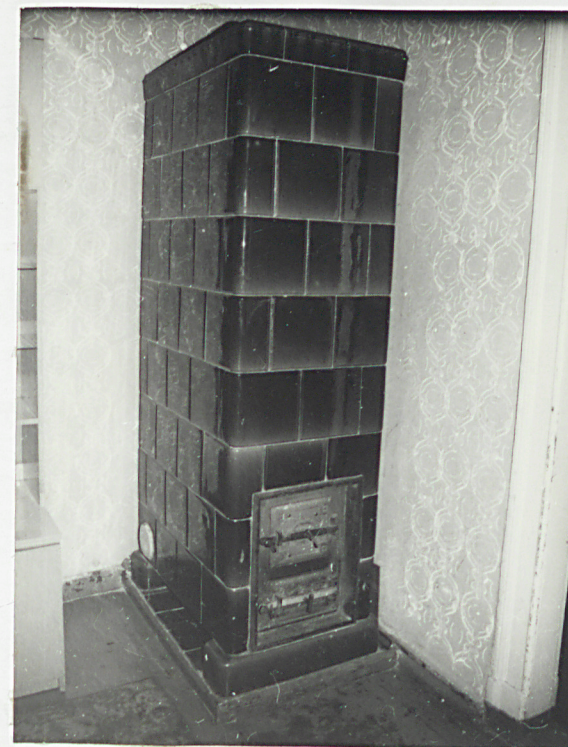
10.

WYPOSAŻENIE, WNĘTRZE. Wewnątrz zachowana stolarka klatki schodowej, piece kaflowe w mieszkaniu zachodnim.
INSTALACJE. Elektryczna, wodno-kanalizacyjna, ogrzewanie piecowe.
