1. Obiekt

OBYWATELSKA SZKOŁA DLA CHŁOPCÓW (KNABEN BÜRGERSCHULE)  
I ELEMENTARNA SZKOŁA DLA CHŁOPCÓW (KNABEN ELEMENTARSCHULE),  
OB. ZESPÓŁ SZKÓŁ ODZIEŻOWYCH IM. M. DĄBROWSKIEJ,  
PORADNIA WYCHOWAWCZO-ZAWODOWA I BIBLIOTEKA PEDAGOGICZNA

TORUŃ

ul. Prosta 4/Jęczmienna 23  
87-100 Toruń

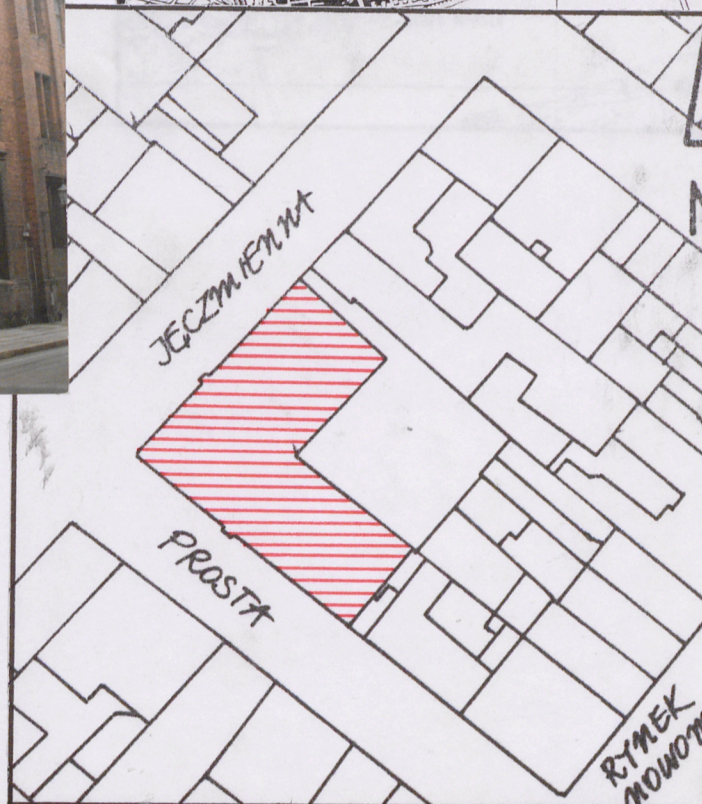
Fot. 1 – elewacja frontowa

Budynek szkoły wzniesiono w latach 1865-1868 w stylu neogotyckim, z motywami włoskiego renesansu w rozwiązaniu elewacji narożnego bloku z aulą.

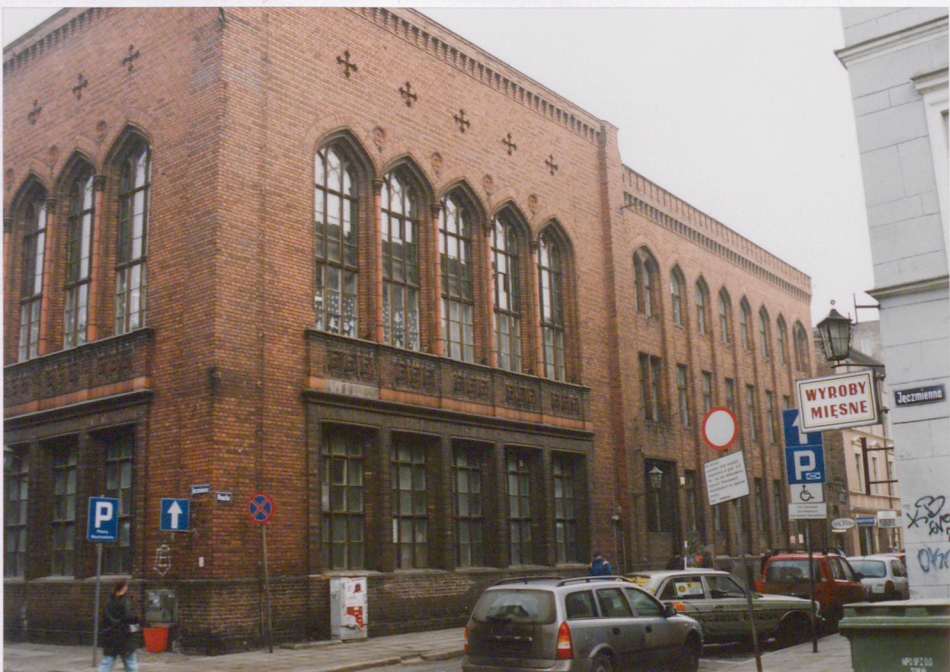
*Elewacje zachodnia i północna* – na cokole sięgającym parapetów okien d. sali gimnastycznej, symetryczne w lustrzanym odbiciu z wyjątkiem różnicy w skrajnej osi południowej, gdzie umieszczono szeroki portal wejściowy; obie elewacje trójstrefowe, (wyjawszy część narożną) zdominowane poprzez rytm pionowy podkreślony przez biegnące na wysokość trzech kondygnacji wnęki zamknięte łukiem Tudora; część narożna dwustrefowa, ze znacznym przeszkleniem obu stref – parteru I i II piętra – za sprawą okien do d. sali gimnastycznej i wysokiego pomieszczenia auli; obie strefy oddzielone fryzem z dekoracją neogotycką o formach rybiego pęcherza. Okna auli oddzielone od siebie profilowanymi filarami z dekoracją w formie kolumn stanowiących podstawy połączonych łuków Tudora, między którymi rozmieszczono rozety a powyżej gładką ścianę ceglaną z prześwitami w formie krzyża równoramiennego. Całość wieńczy gzyms konsolkowy.

Fot. 1 – Elewacja zachodnia  
Fot. 2 – Elewacja zachodnia  
Fot. 3 – Okna kondygnacji auili

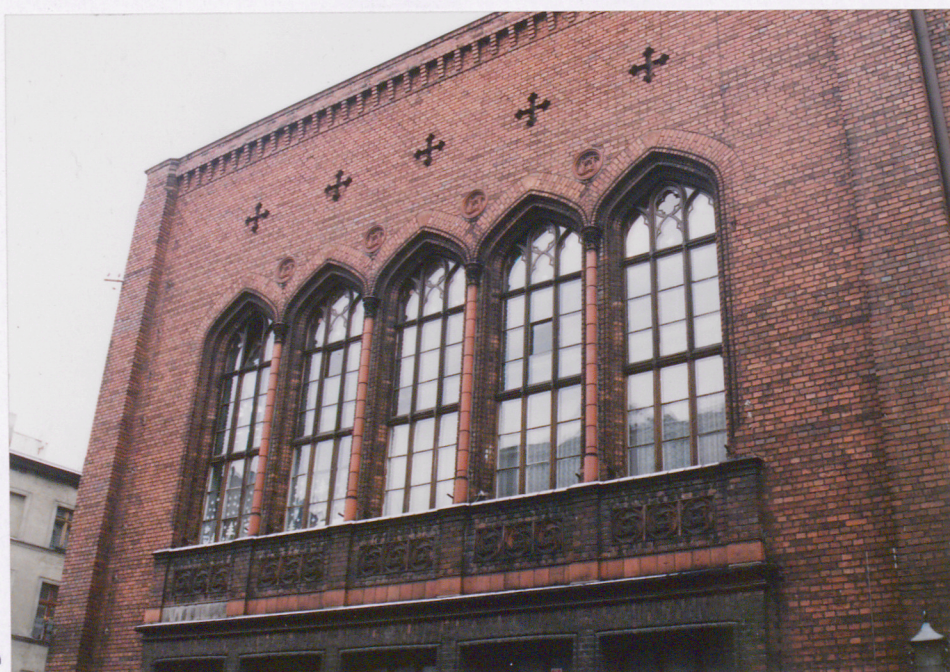
3

**Otwory okienne** – zamknięte łukiem Tudora w oknach auli i trzeciej kondygnacji we wszystkich elewacjach; zamknięte prosto na poziomie parteru i I p.

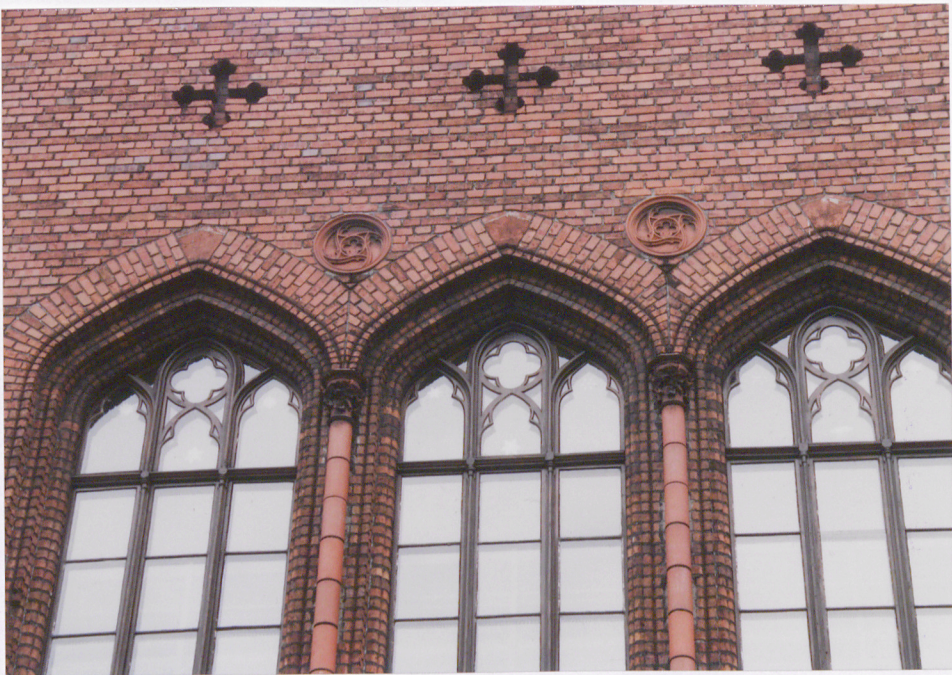
Fot. 4 – Zwieńczenia okien auli  
 Fot. 5 – Elewacja wschodnia  
 Fot. 6 – Elewacja wschodnia i południowa

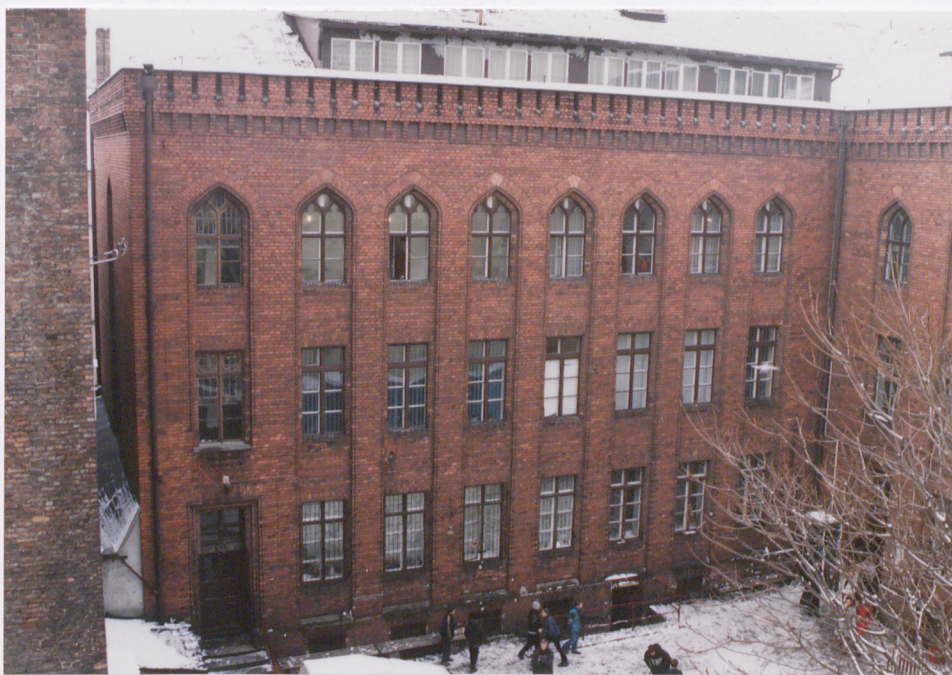
5

*Elewacje wschodnia i południowa* – na cokole sięgającym nieco powyżej okien piwnicznych, od strony dziedzińca symetryczne, z dominującym elementem w postaci wnęk na wysokość trzech kondygnacji zamkniętych łukiem Tudora; w skrajnych osiach – odpowiednio południowej i zachodniej – umieszczono uskokowe portale wejściowe. W elewacji południowej, pomiędzy łukami wnęk na osi środkowej umieszczono zegar. Całość wieńczy gzyms konsolkowy z blankowaniem. Część obu elewacji przypadająca na szczyty od południa i wschodu gładka, z centralnie umieszczoną wnęką o wysokości trzech kond. z otworami okiennymi a w elewacji wschodniej z portalem wejściowym do skrzydła wschodniego.

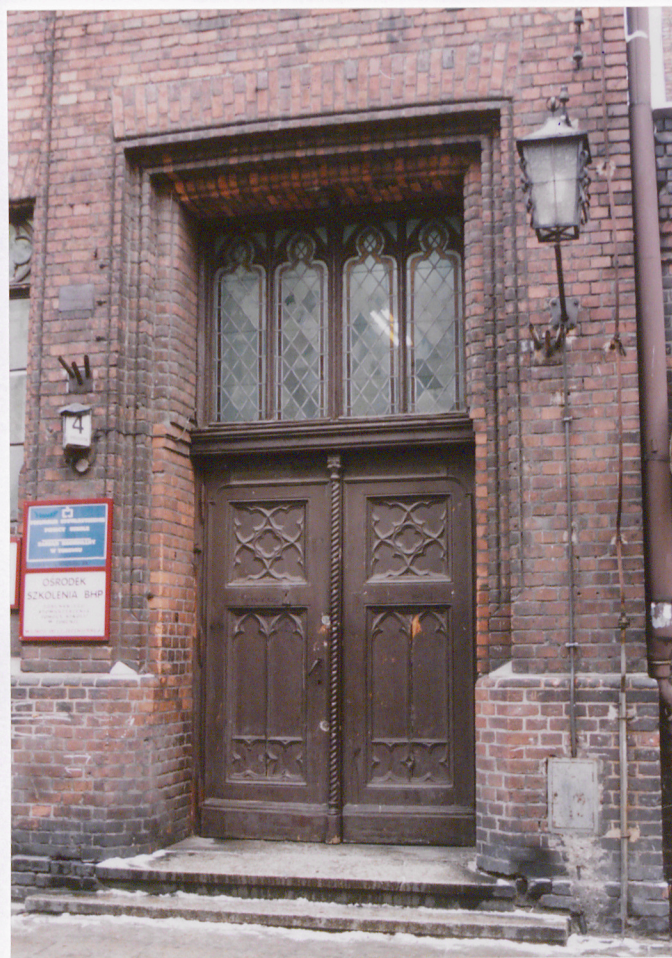
**Stolarka drzwiowa** – drzwi wejściowe ramowo-płycinowe, płyciny z dekoracją neogotycką o formach lancet i ostrołukowych trójkątów, drzwi z nadświetlem przeszklonym witrażowo bądź oknem ze stałym krzyżem okiennym; drzwi wewnętrzne płycinowe pełne bądź przeszklone w górnej części oraz drzwi współczesne plastikowe przeszklone i płytowe.

Fot. 10 – Elewacja zachodnia – drzwi wejściowe  
 Fot. 11 – Szczyt wschodni – drzwi wejściowe  
 Fot. 12 – Elewacja wschodnia – drzwi wejściowe

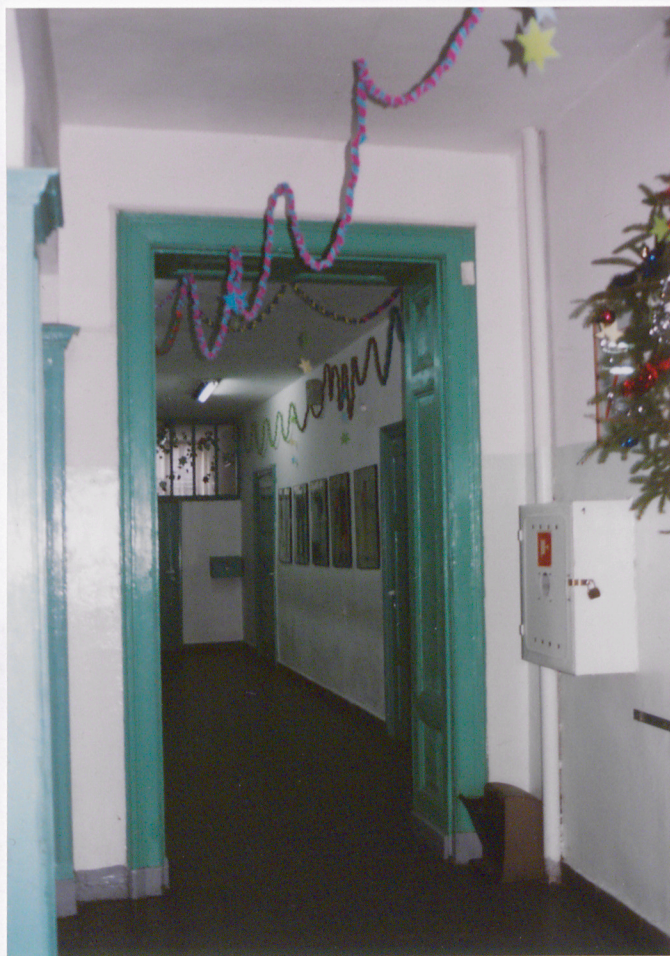
Fot. 16 – I piętro, drzwi do wysokiej auli

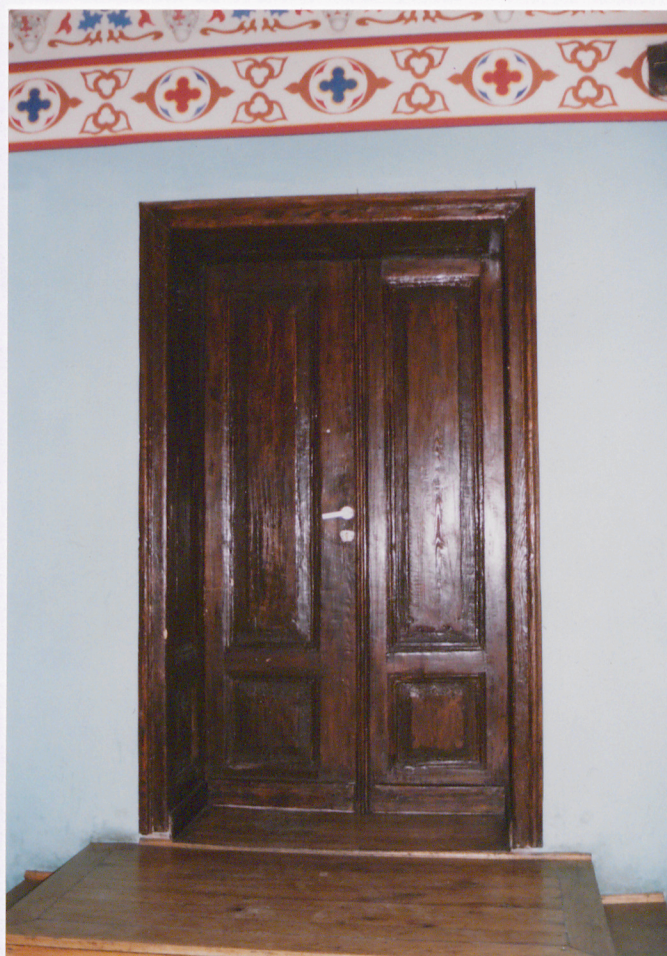
Fot. 17 – II piętro – drzwi do auli

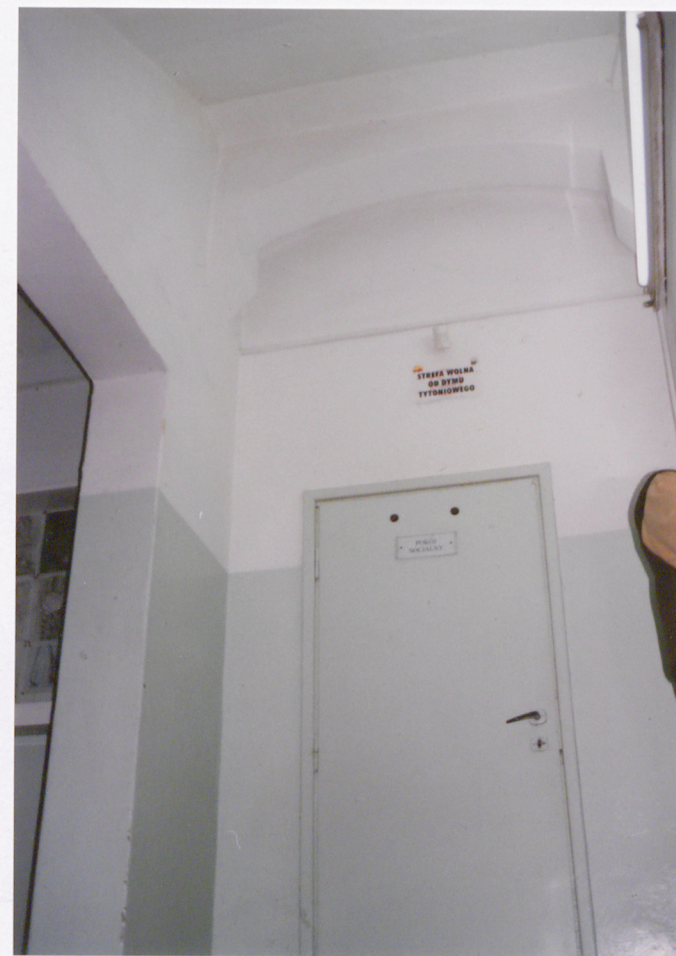
Fot. 18 – Skrzydło północne – zamurowane przejście

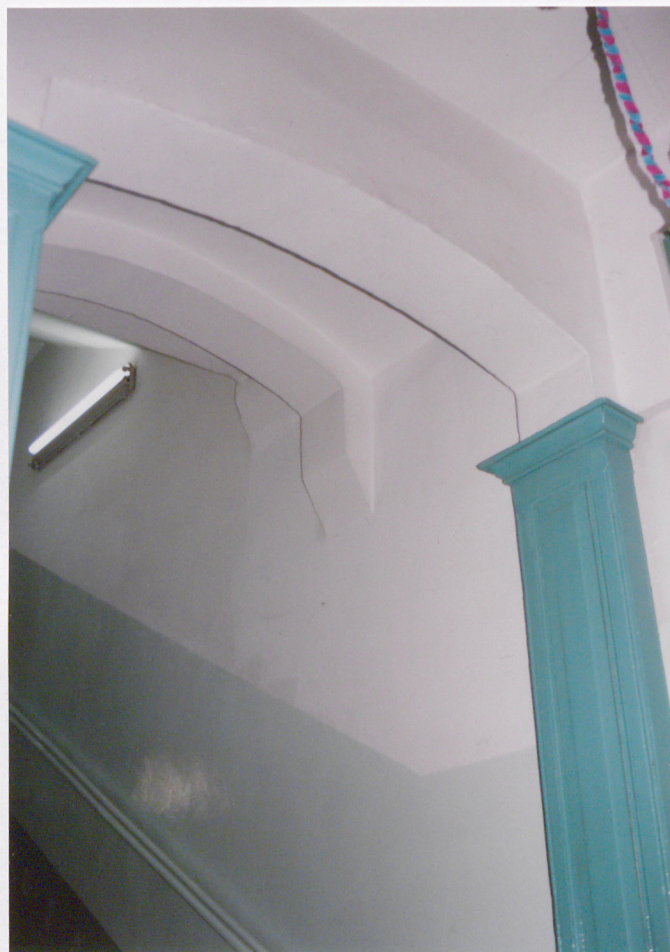
**Schody** – do piwnicy – zewnętrzne od strony dziedzińca - betonowe, na wyższe kondygnacje dwubiegowe, granitowe, z drewnianym pochwytem.

Fot. 19 – Wzmocnienia schodów  
Fot. 20 – Piwnica, korytarz  
Fot. 21 – Skrzydło zachodnie, parter – okno w szczycie południowym

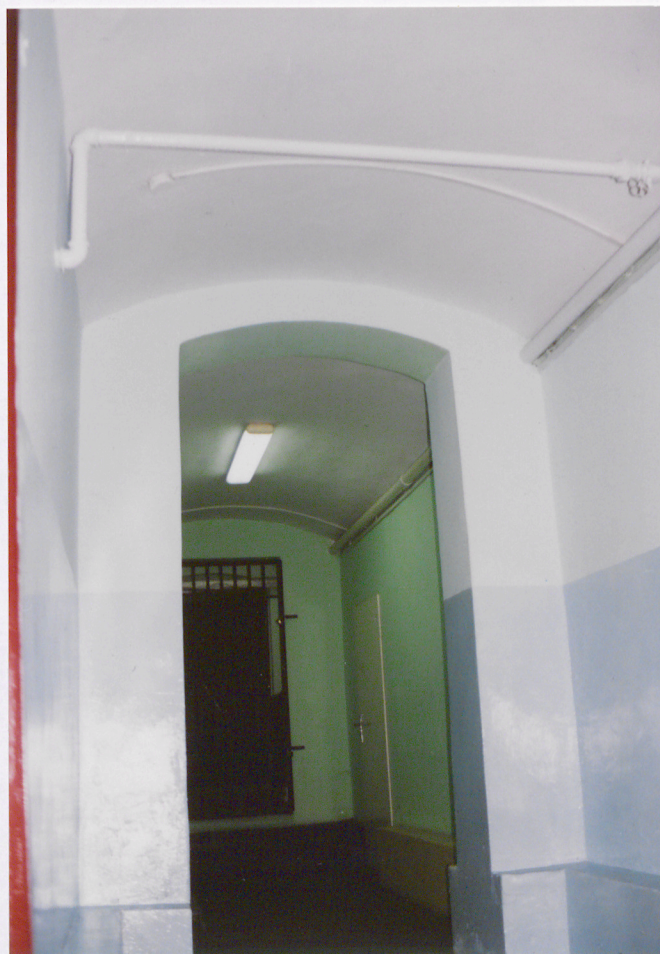
20

**Stropy** – w piwnicy ceglany, kolebkowy; nad pozostałymi pomieszczeniami stropy drewniane, wsuwkowe z podsufitką; strop dzielący aulę masywny; stropy na poddaszu nad przedłużonymi ściankami korytarzowymi strop masywny.

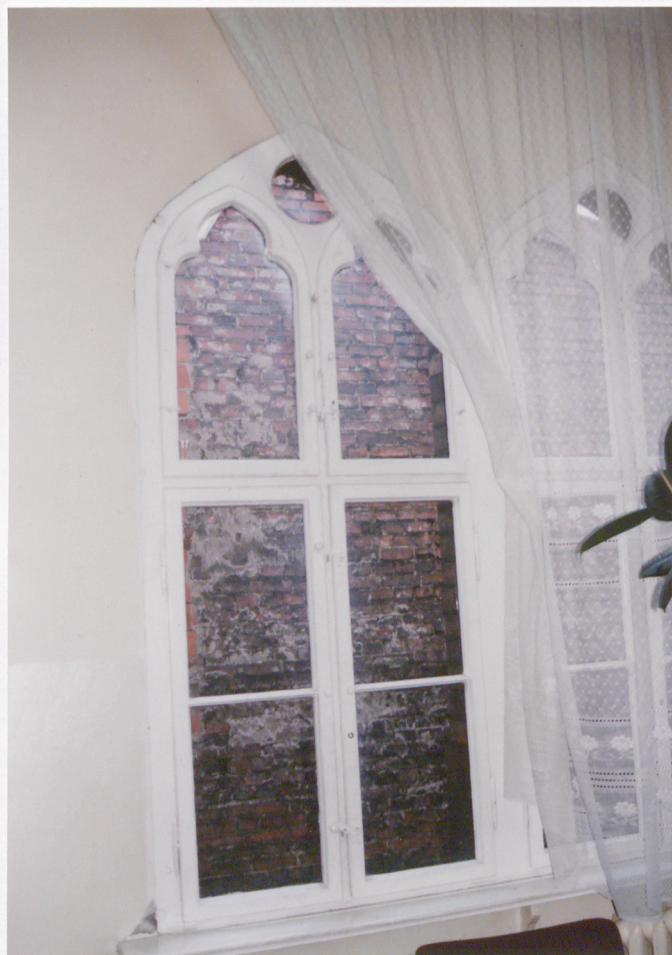
**Stolarka okienna** – skrzynkowa (po dodaniu skrzydeł wewnętrznych do krosnowej pojedynczej), w szczycie południowym krosnowa pojedyncza; ze stałym krzyżem okiennym - w oknach parteru elewacji frontowych i auli oraz w oknach elewacji od strony dziedzińca; w oknach trzeciej kond. elewacji frontowych słupki zredukowane do poziomu śłemia; w oknach parteru kwatery nad śłemiem wypełnione rozetą z czwórlistkiem, podobnie okna auli.

Fot. 22 – Skrzydło zachodnie, II piętro – okno w szczycie południowym  
 Fot. 23 – Elewacja zachodnia - okno  
 Fot. 24 – Elewacja zachodnia - okno

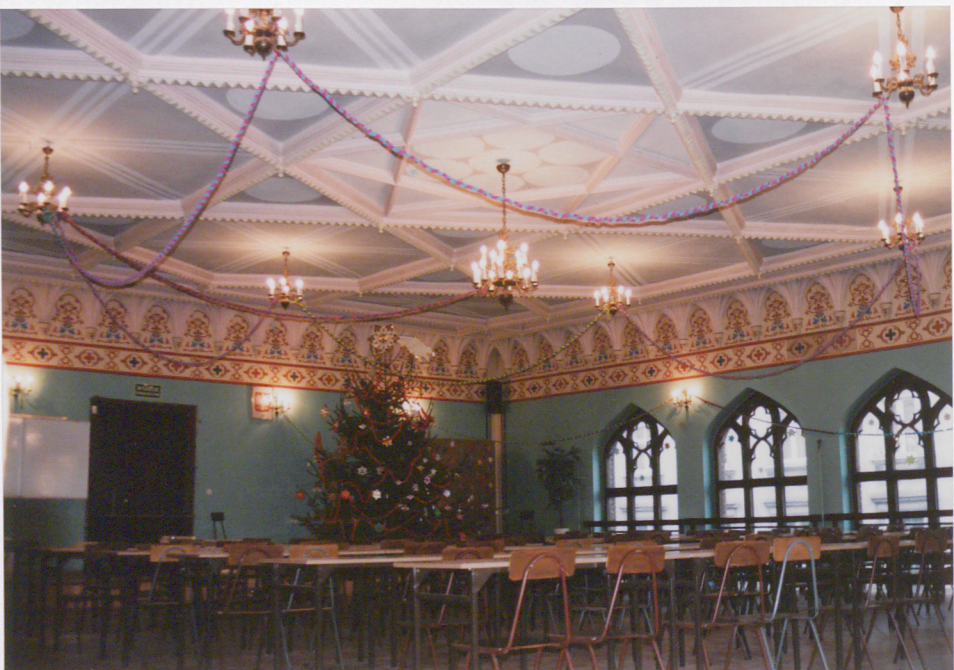
Z pierwotnego wyposażenia zachował się dekoracyjny strop w auli.

Fot. 25 – II piętro – strop auli  
Fot. 26 – II piętro, strop auli - detal  
Fot. 27 – Skrzydło zachodnie - więźba

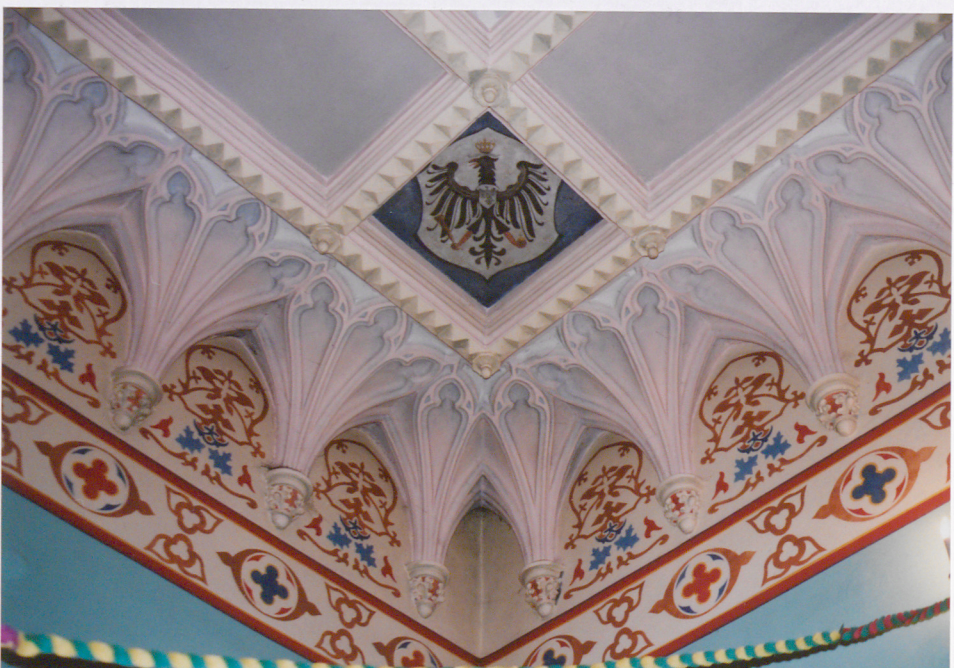
26

- aula: zachowana dekoracja sztukatorska sufitu, którą wykonał rzeźbiarz P. Rosenfeld z dekoracją malarską w 4 narożnych polach - dwa herby Prus i dwa herby miast, w tym Torunia (1868 r.);
- podłoga z dębowym fryzem, podium, być może również boazeria jak w sali gimnastycznej oraz katedra na podium, której projekt z 1872 r. zachował się w archiwaliach (autor E. Schwarz);
- w materiałach archiwalnych zachował się również projekt zasłon i lambrekinów okiennych do auli z 1868 r.;
- sala gimnastyczna: boazeria ścienna wykonana przez stolarza R. Hirschberga (1868 r.), żeliwne kolumny;
- oświetlenie gazowe.

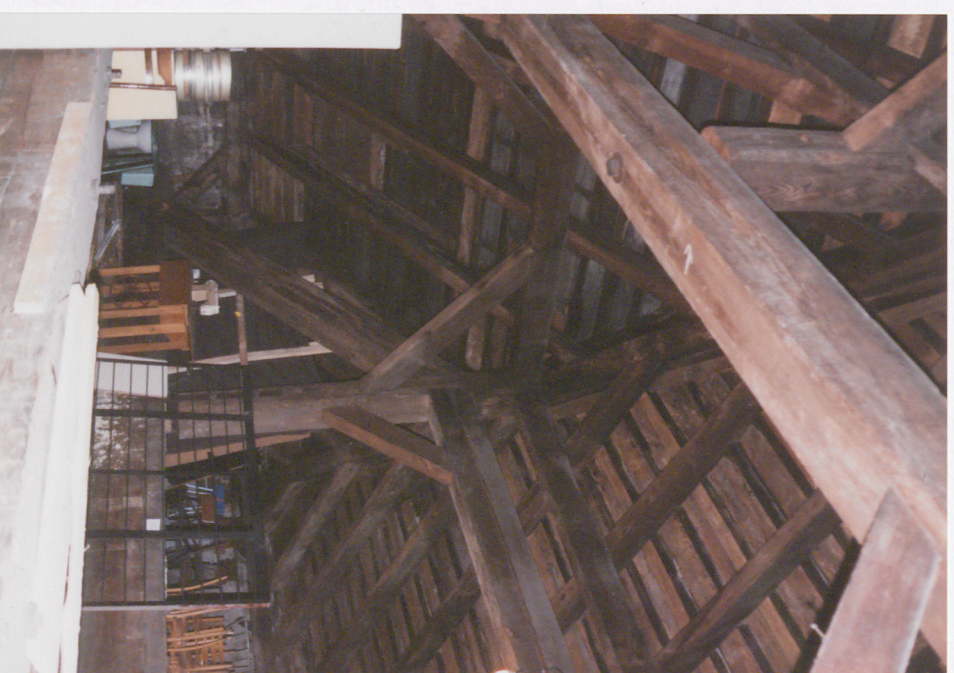
27

**Wieżba dachowa** – drewniana, krokwiowa, płatwiowo-kleszczowa.
