1. Obiekt  
594/4  
Zespół Stacji Pomp Stare Bielany -  
DOM MIESZKALNY OBSŁUGI i URZĘDNIKÓW (4)

2. Czas powstania  
1892-94. r.

3. Miejscowość  
T O R U Ń

1. Miejscowość	2. Obiekt (nazwa jak w karcie)	3. Zawartość wkładki (nazwa obiektu lub materiału uzupełniającego)
TORUŃ	zespół Stacji Pomp Stare Bielany DOM MIESZKALNY (4)	opis cd.

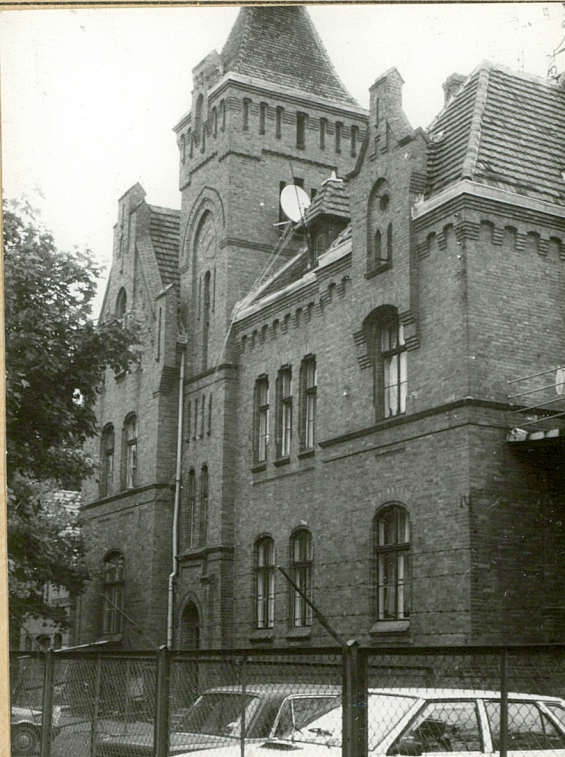
1. Elewacja wschodnia.

Elewacja wschodnia, od ulicy.

5-osiowa z dwoma skrajnymi 1-osiovymi ryzalitami.

Ryzalit północny symetryczny, w parterze okno 3-dzielne, na piętrze dwa okna 2-dzielne, w zwieńczeniu dwuspadowy szczyt.

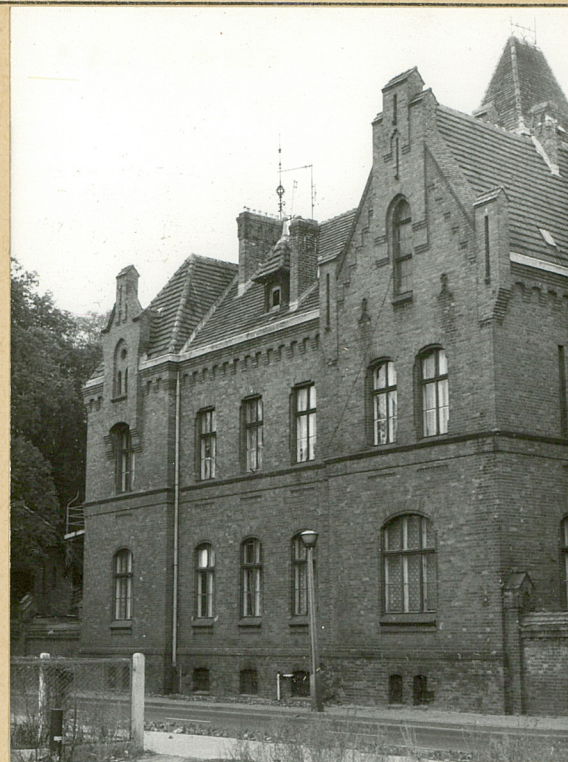
2. Elewacja zachodnia.

Elewacja frontowa, zachodnia.

5-osiowa z dwoma skrajnymi 1-osiowymi ryzalitami.

W części środkowej korpusu północna oś wysunięta w lekkim ryzalicie, na osi ryzalitu drzwi główne w otworze zamkniętym ostrołukowo, zwieńczone fryzem ostrołukowym z cegieł układanych rębem skośnym. Drzwi umieszczone w portalu zamkniętym dwuspadowo ze słupkiem środkowym i narożnymi. Ponad drzwiami dwa okna klatki schodowej i powyżej 4 wąskie szczelinowe okienka.

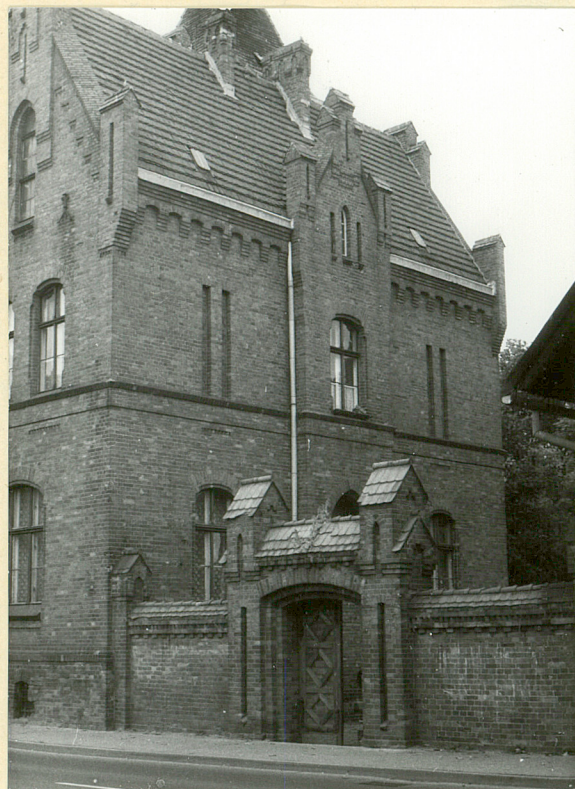
Elewacja szczytu północnego.

Symetryczna, 3-osiowa.

Pośrodku 1-osiowy ryzalit. W parterze ryzalitu zamurowany otwór drzwiowy, zamknięty ostrołukiem, na piętrze okno, w zwieńczeniu szczycik z okienkiem i dwoma płycinami szczelinowymi po bokach, zwieńczony słupkami.

3. Elewacja boczna północna

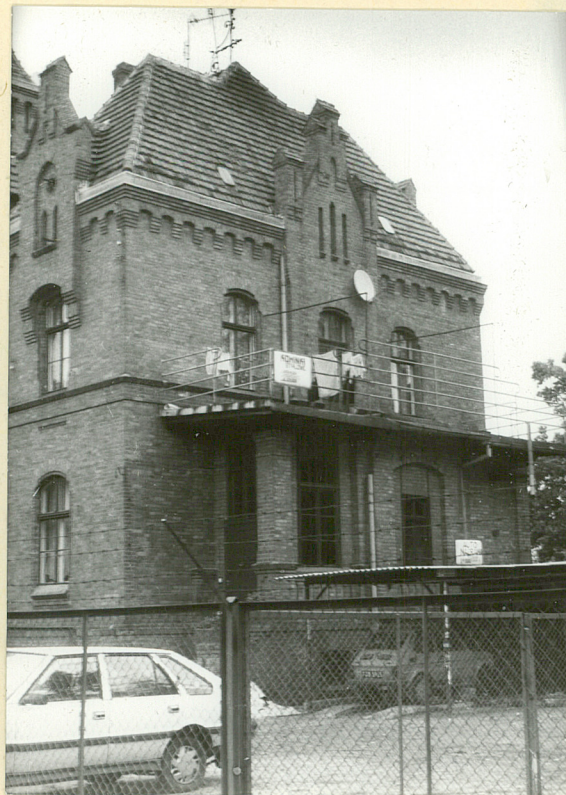
Elewacja szczytu południowego.

Symetryczna, 3-osiowa z 1-osiowym środkowym ryzalitem.

W partee przesłonięta przybudówką wejściową o dwóch oknach. Pod oknami dekoracja płycinowa. W zwieńczeniu przybudówki taras o balustradzie z rur stalowych.

4. Elewacja boczna południowa.

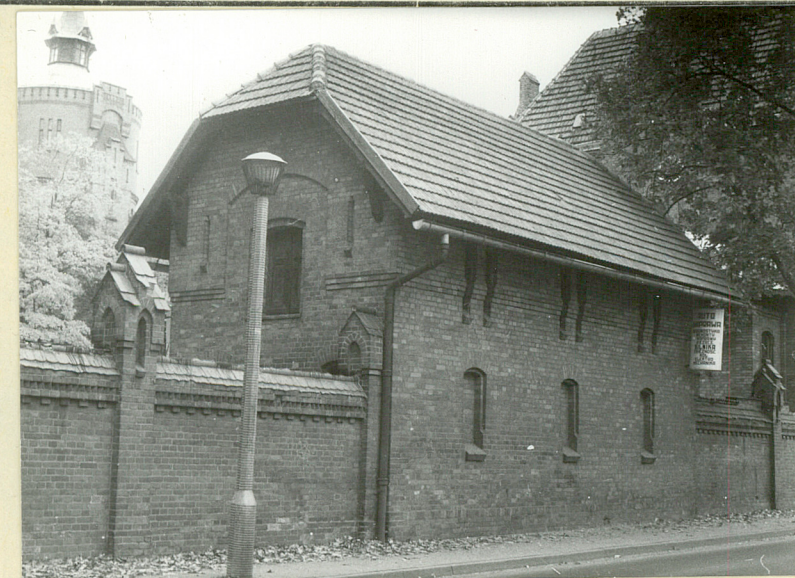
5. Budynek gospodarczy (6),  
elewacja tylna wschodnia.

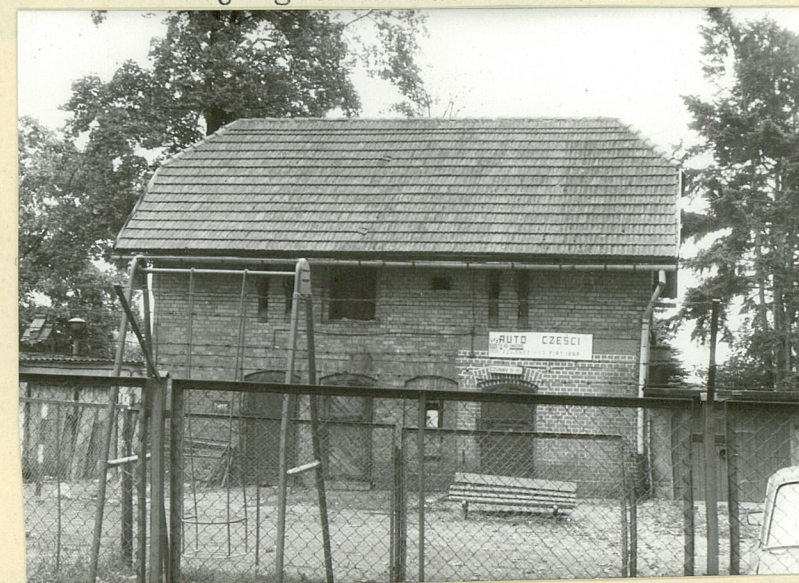
6. Budynek gospodarczy (6),  
elewacja główna zachodnia.

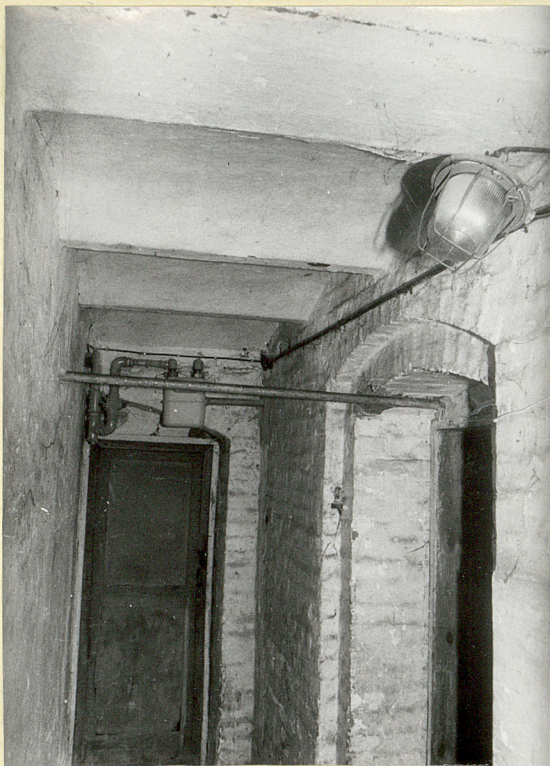
- 7. Piwnica
- 8. Elewacja wschodnia, parter, okno.
- 9. Elewacja wschodnia, parter, okno.
- 10. Poddasze.
- 11. Piętro, drzwi do mieszkania od klatki schodowej.
- 12. Parter, drzwi wewnątrz mieszkania.

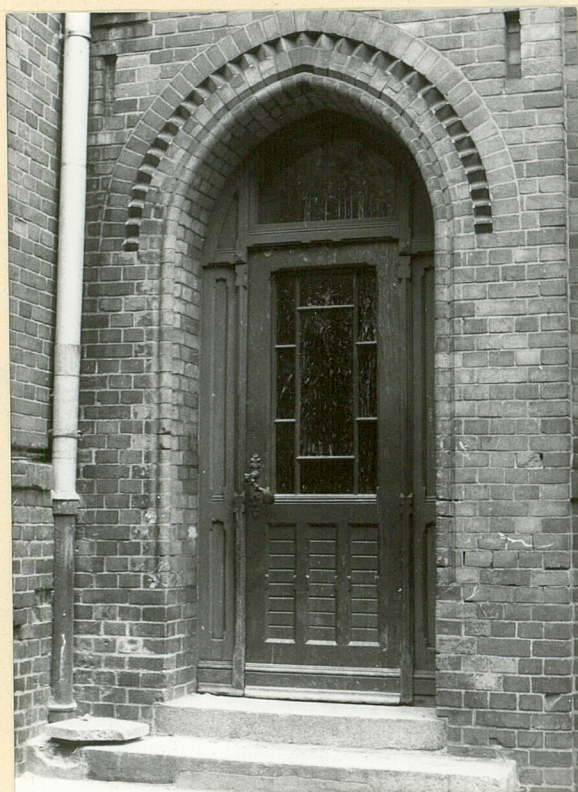
13. Elewacja zachodnia  
główne drzwi wejściowa.  
dom mieszkalny (4).

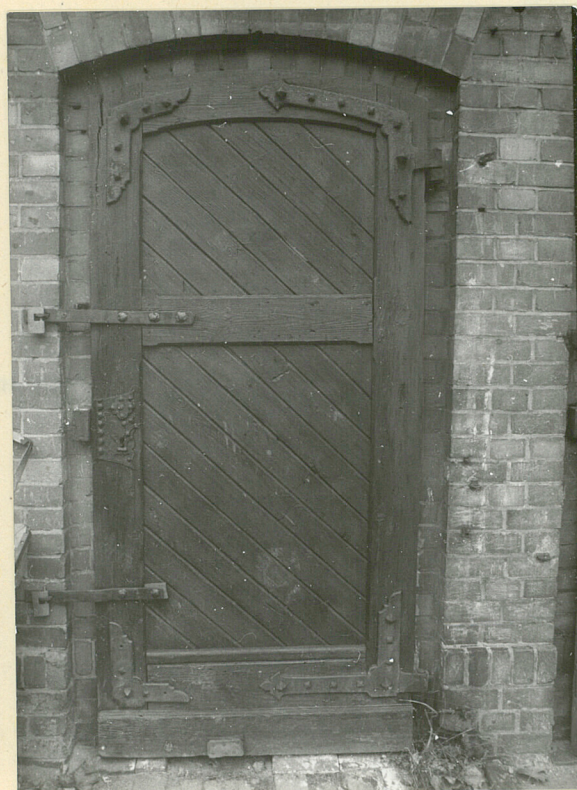
14. Elewacja zachodnia  
drzwi,  
budynek gospodarczy (6).

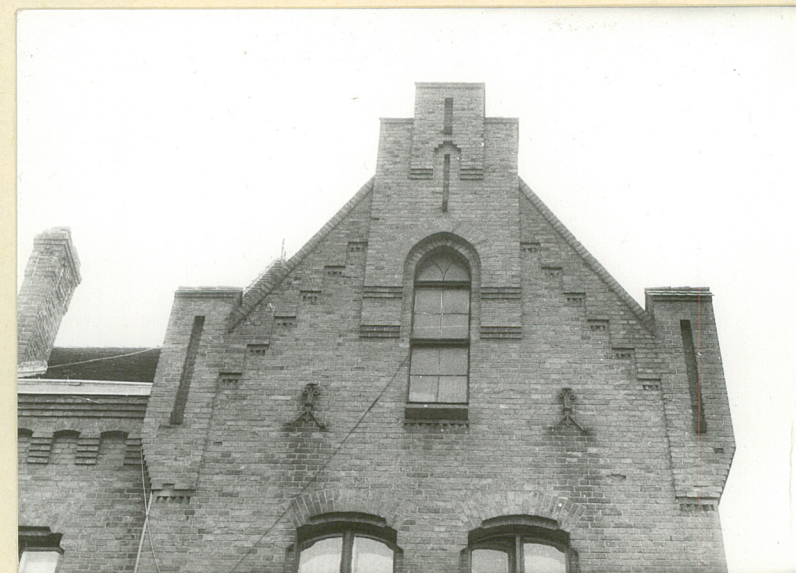
15. Elewacja wschodnia, szczyt.  
16. Elewacja wschodnia,  
zakratowane okno piwniczne.

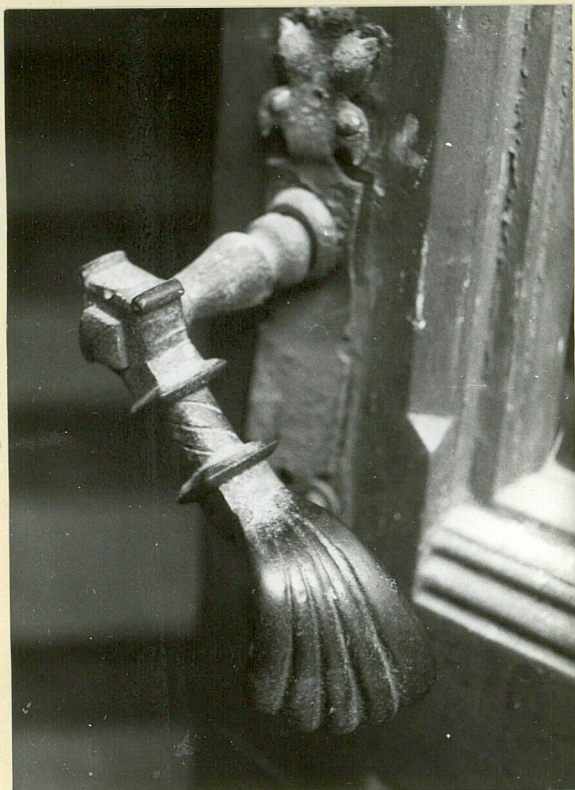
17

17. Klamka głównych drzwi wejściowych, elewacja zachodnia.  
 18. Elewacja południowa, weranda.  
 19. Sterczyzna na południowej krawędzi kalenicy.  
 20. Klamka drzwi wewnętrznych.  
 21. Stalowa balustrada klatki schodowej na piętrze.
