1. Obiekt 288/4

BUDYNEK MIESZKALNY - SZESCIORAK (5)
w zespole folwarcznym

1912 r.

B O G U S Ł A W I C E

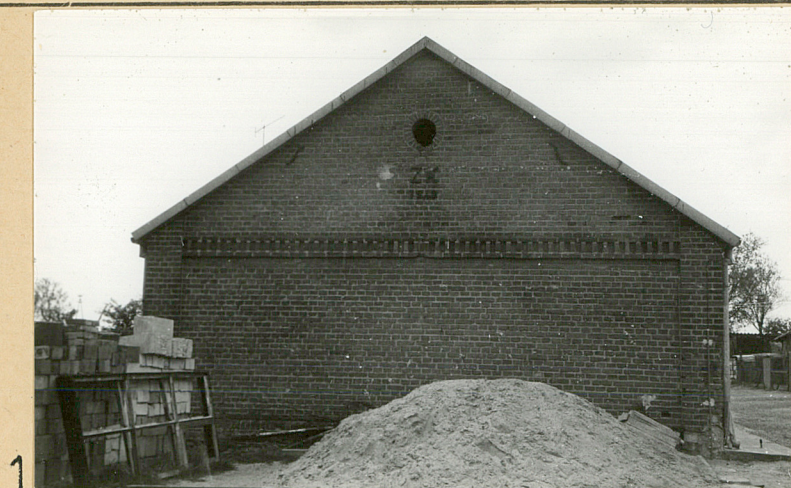
Elewacja szczytowa wschodnia : symetryczna, ujęta w narożniki, gzyms ceglany na poziomie stropu przyziemia, 1 osiowy, okrągły otwór okienny na poddasze, poniżej inicjały właściciela majątku i rok budowy obiektu - Z K 1912.

1. Elewacja szczytowa wschodnia.
2. Elewacja szczytowa zachodnia.
3. Detal ściany elewacji szczytowej wschodniej z inicjałami właściciela i rokiem budowy.
4. Elewacja tylna południowa.
5. Plan sytuacyjny.

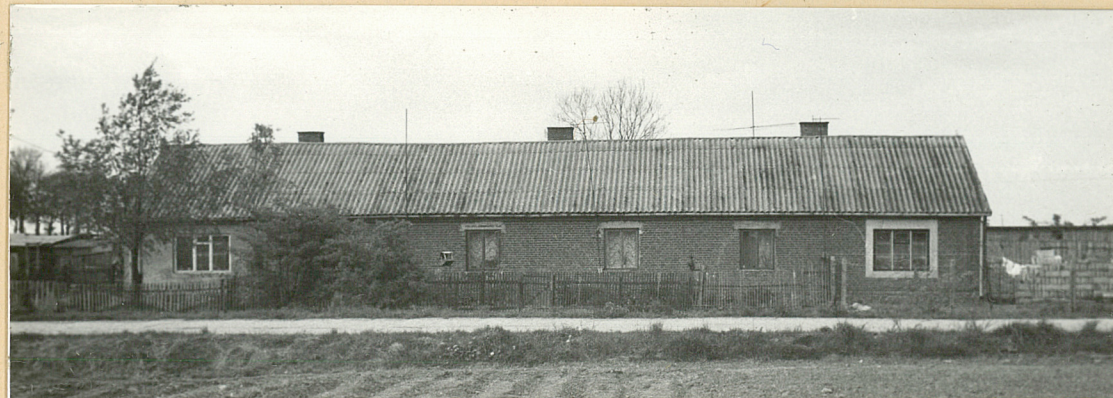
4

Elewacja południowa : niesymetryczna, ujęta w narożniki, część zachodnia tynkowana, tynkowane także obramienie otworu okiennego przy szczycie wschodnim 6 otworów okiennych.
