1. Obiekt 367/3

WIEŻA CIŚNIENI I PRALNIA (4)

w zespole folwarcznym

LUBIEŃ
KUJAWSKI

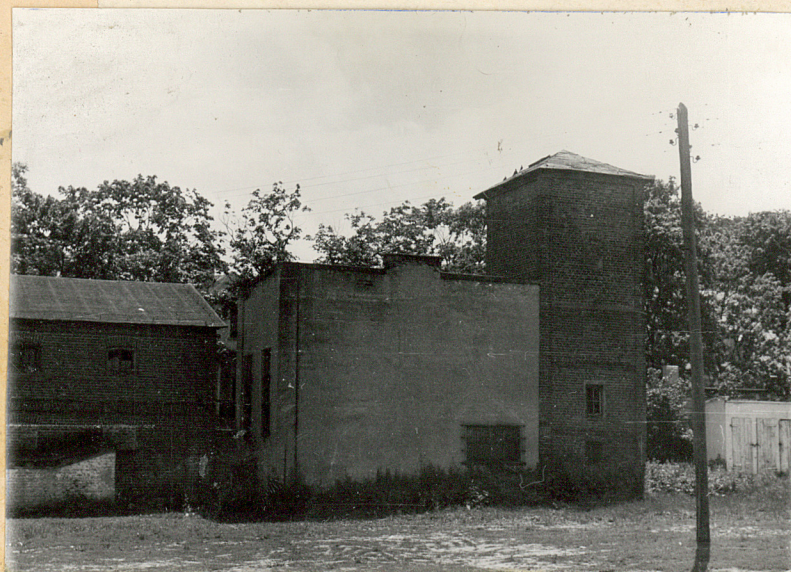
Spis ilustracji: 1 - rzut, 2 - elewacja zach., 3 - sytuacja, 4 - orientacja
C. d. na wkładce nr 1.

sytuacja: Budynek stoi w bezpośrednim sąsiedztwie dworu, w odległości ok. 500 m od ul. 1 Maja przy drodze dojazdowej oddzielającej dwór od dawnych zabudowań gospodarczych.

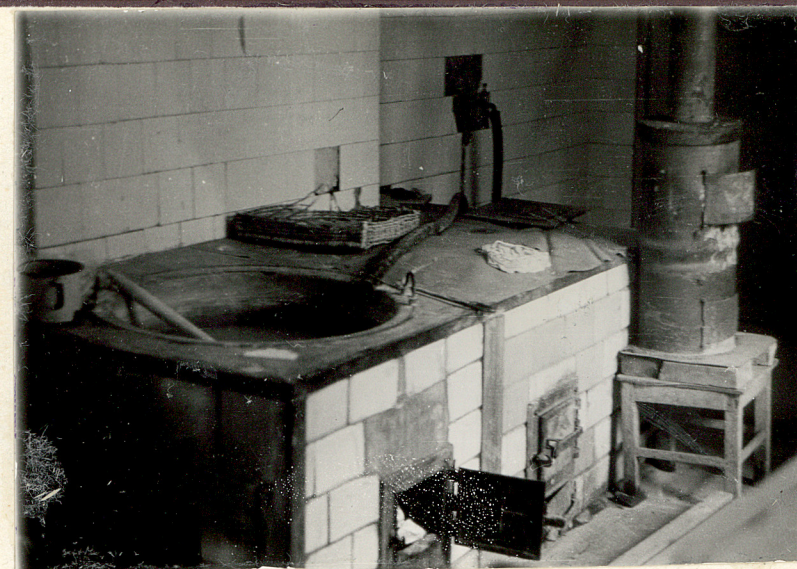
wyposażenie: Zachował się oryginalny zbiornik na wodę na poddaszu wieży i część instalacji wodociągowej sięgająca prawie do parteru. W pralni znajduje się kaflowy piec do gotowania bielizny sprzed 1939r. nie wiadomo jednak, czy wchodził on w skład oryginalnego wyposażenia.

1. wieża ciśnień elewacja wsch.
2. pralnia elewacja wsch.
3. wewnątrz pralni kocioł do gotowania bielizny
