Nr
5215

KOŚCIÓŁ PARAFIALNY p.w. ŚW. KATARZYNY

2. Czas powstania
1781 r.

S Y P N I E W O

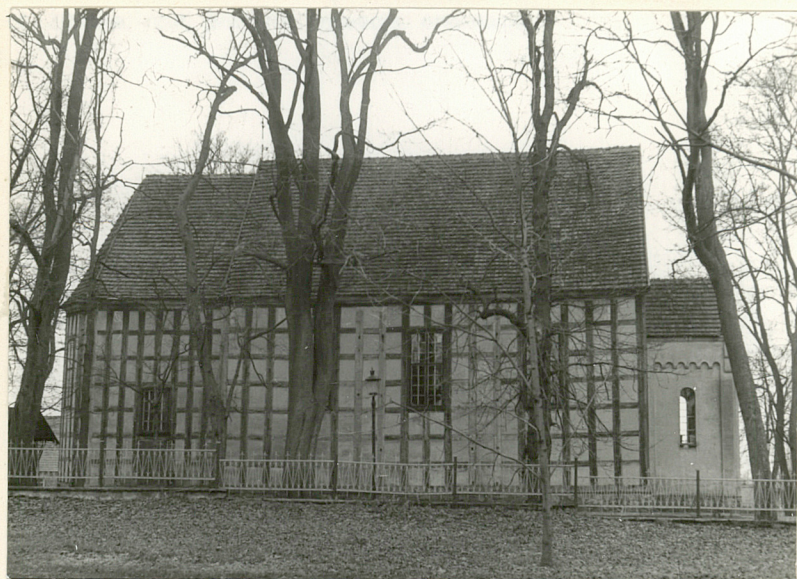
1. Elewacja boczna południowo-zachodnia.

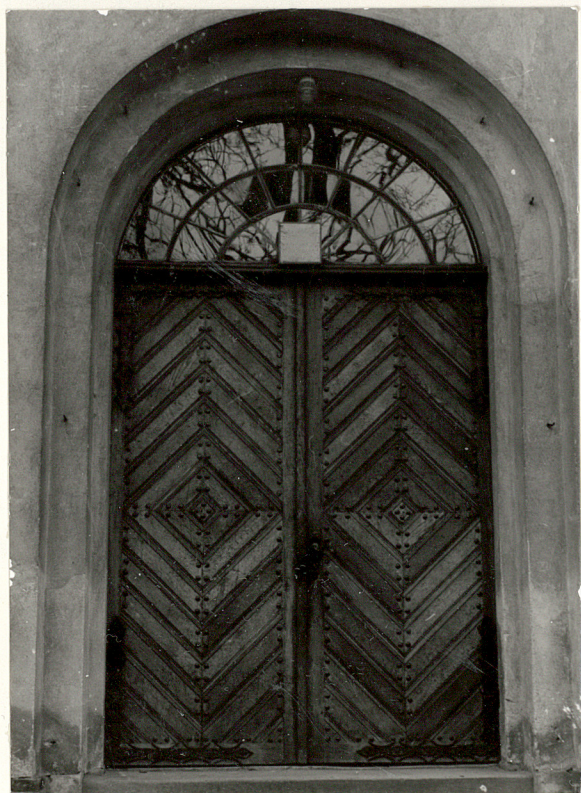
2. Elewacja południowa - główna
główne drzwi zewnętrzne

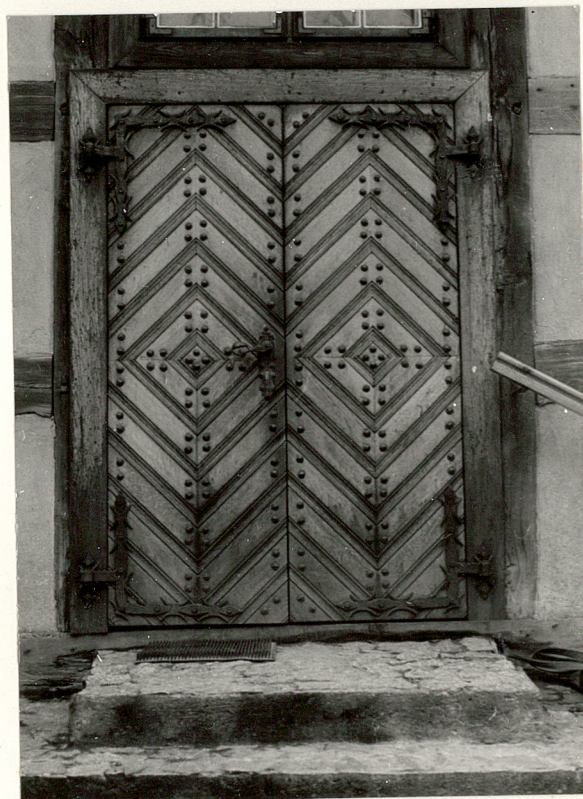
3. Elewacja boczna-wschodnia
drzwi zewnętrzne do zakrystii

cd WYPOSAŻENIE. Drzwi południowe do zakrystii żelazne okute skośną kratą z rozetami, są obecnie nieużytkowane, od zewnątrz obite papą, od wewnątrz zastawione szafą w zakrystii.

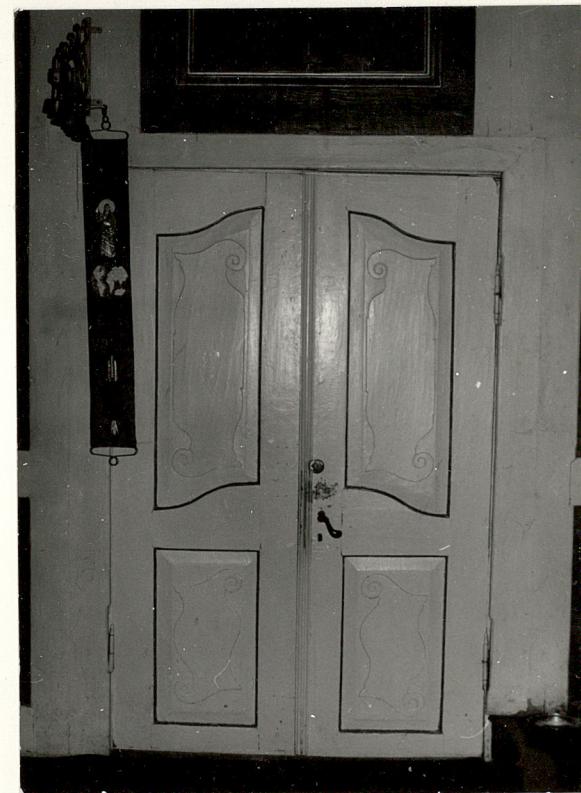
4. Drzwi wewnętrzne w prezbiterium
do zakrystii

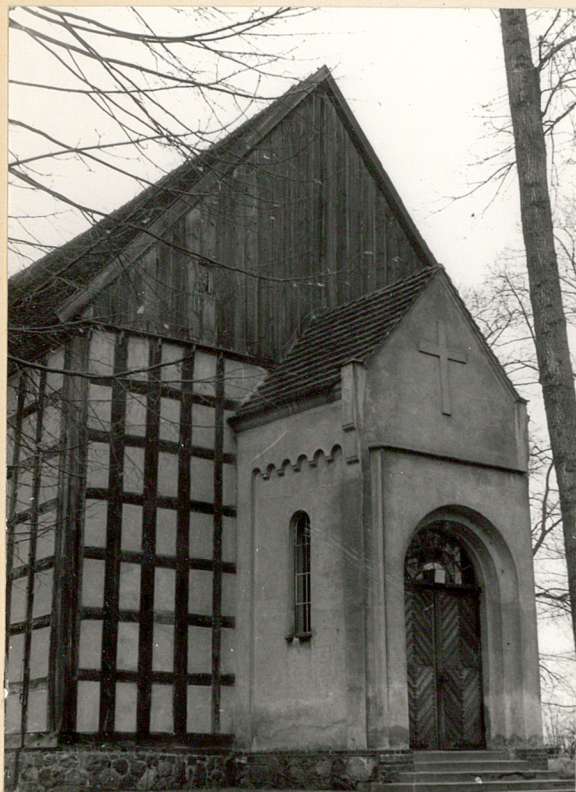
5. Elewacja frontowa-
południowa

Elewacja południowa. Nawa 3-osiowa o trzech symetrycznie rozmieszczonych oknach, zwieńczona drewnianym profilowanym gzymsem.

Prezbiterium z wrotami przesłoniętymi papą na osi, poprzedzonymi schodami, bezpośrednio nad wrotami okno. W absydzie, w skośnej ścianie okno.

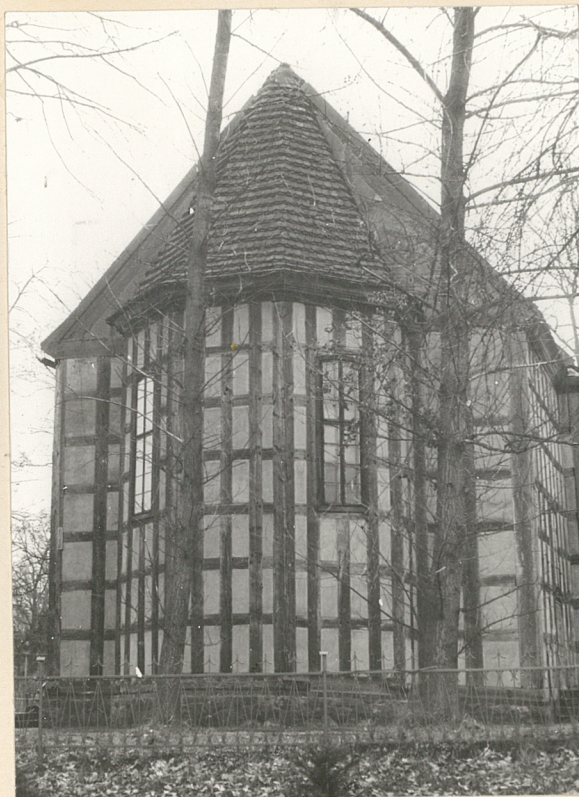
6. Elewacja tylna-
północna

Elewacja północna jak południowa. W ścianie prezbiterium wrota poprzedzone schodami, a w cokole, tuż przy ścianie nawy, w narożniku otwór okienny krypty, okratowany.

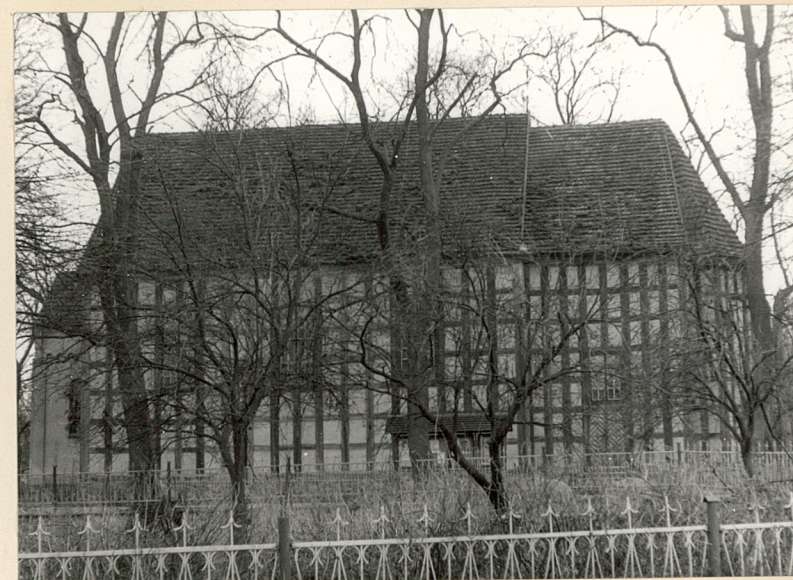
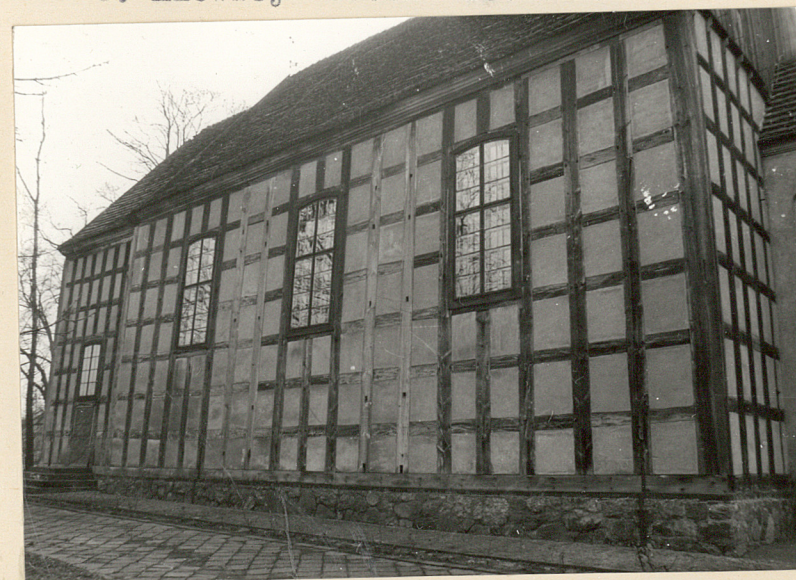
7. Elewacja boczna-wschodnia
8. Elewacja boczna-zachodnia

Elewacja frontowa, wschodnia. Symetryczna. Na osi kruchta o elewacji tynkowanej, poprzedzona schodami, cokoł w tej części ceglany. Na osi kruchty nieznacznie wysunięty w formie ryzalitu portal, w nim wrota zwieńczone półkoliстым nadświetlem. Wrota w obramieniu uskokowym. Wyżej trójkątny szczyt, na osi w tynku prosty krzyż łaciński. Szczyt zwieńczony wąskim profilowanym gzymsem.

Elewacja zachodnia. Absyda o dwóch oknach w ukośnych ścianach, zwieńczona profilowanym, drewnianym gzymsem. Wyżej ryglowy szczyt nawy, widoczny po bokach dachu absydy.

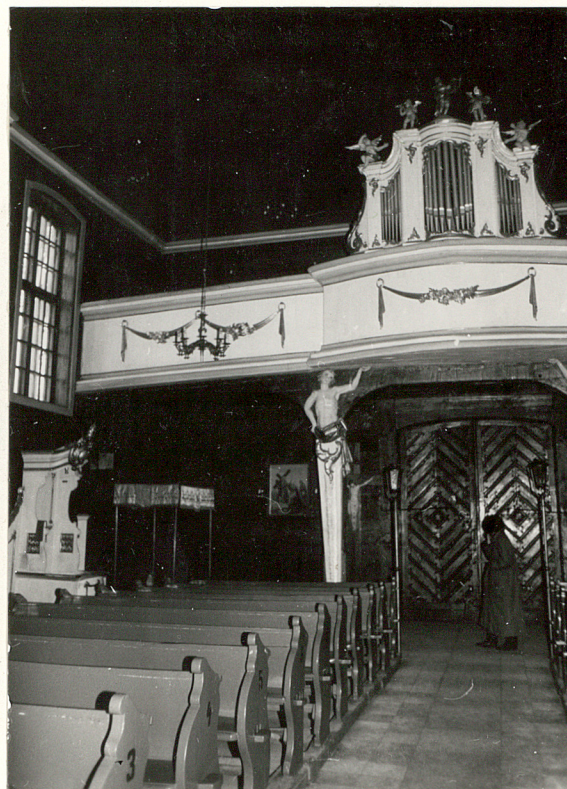
14. Chór

cd WYPOSAŻENIE, WNĘTRZE. Po wschodniej stronie chór, wsparty na dwóch drewnianych słupach, dekorowanych od strony nawy hermami, podtrzymującymi wybrzuszoną w części środkowej ściankę chóru, Ścianka z silnie wysuniętym cokołem i gzymsem profilowanym, dekorowana motywem złotej zasłony, przeciągniętej przez srebrne kółka, zdobionej girlandami. W posadzce nawy, przy prezbiterium prostokątny otwór krypty, zamknięty klapą z desek. Prezbiterium z podwyższeniem drewnianym o linii falistej, obejmującym również boczne oktarze nawy przy łuku tęczowym. Pośrodku prezbiterium w posadzce wmurowana płyta nagrobna Andrzeja Witosławskiego z herbem Prawdzic, z zatartą, trudną do odczytania datą. Między prezbiterium a kruchtą kolatorską 3-osiova ścianka. Pośrodku drzwi, nad nimi okno, po bokach okno podzielone na dwie części, z których dolna podnoszona była do góry podczas mszy. Okna o drobnych podziałach, zamknięte łukiem odcinkowym. W każdym oknie 16 kwater. Na przeciwległej ścianie powtórzony podział arkadowy ścianki krucht kolatorskiej, z wejściem do zakrystii pośrodku. Powyżej na obu ścianach dekoracja rokokowa w formie supraport z pękami owoców i owalnymi ażurowymi zwieńczeniami.

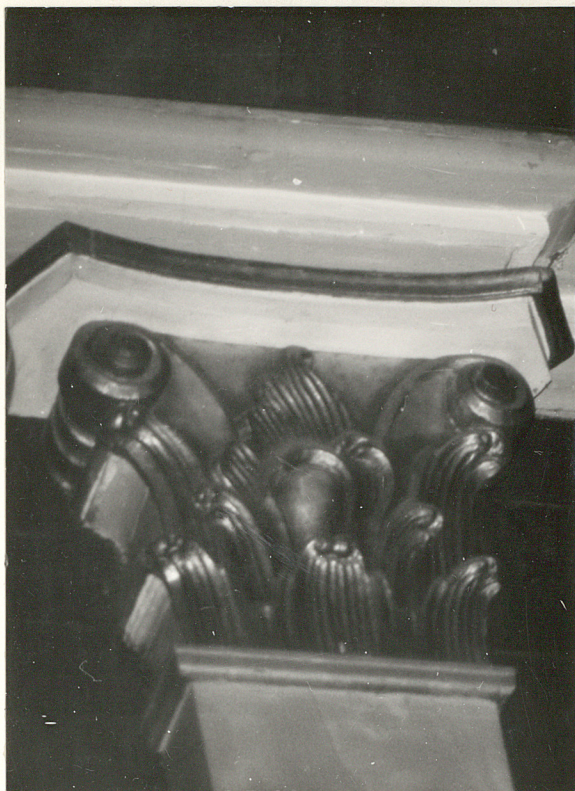
16. Nawa, głowica pilastra

WYPOSAŻENIE, WNĘTRZE. Nawa o ścianach opierzanych poziomymi deskami w kolorze drewna, dekorowanych parami pilastrów w kolorze popielatym, na cokołach, z korynckimi złożonymi głowicami. Przy tarczy pilastry pojedyncze. Ściany zwieńczone gzymsem profilowanym załamany i wysunięty nad pilastrami.

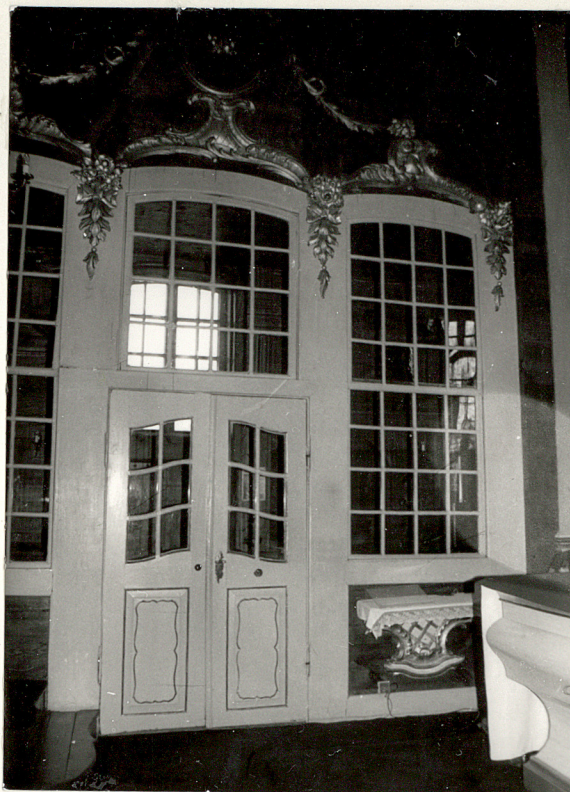
17. Prezbiterium, drzwi i okno
do pomieszczenia kolatorów - kruchty

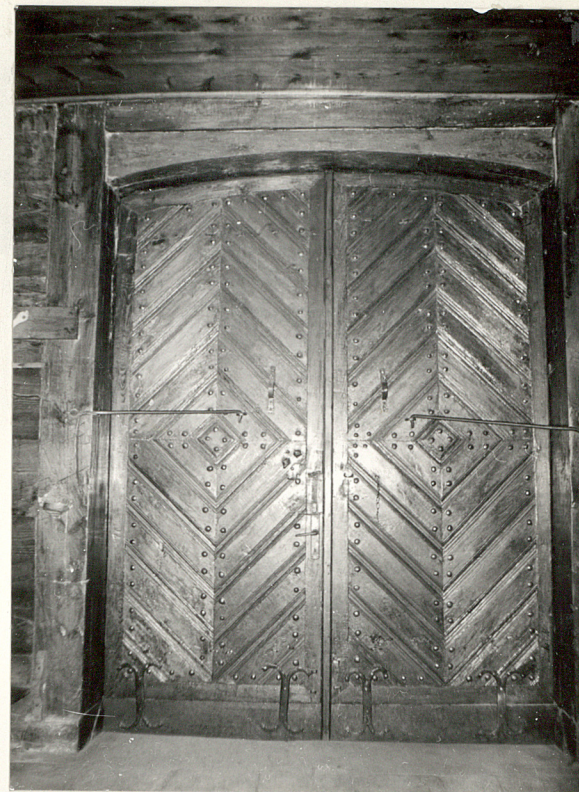
18. Nawa, drzwi XVIII wiek

- wrota z kruchty wschodniej do nawy drewniane deskowe, dwuskrzydłowe, od wewnątrz opierane ukośnymi deskami o bogato profilowanych krawędziach, nabijane ćwiekami, u dołu dodatkowe okucia w formie litery X, skrzydła na zawiasach z hakiem, wrota kruchty wschodniej, główne deskowe, opierane od zewnątrz ukośnymi deskami o profilowanych krawędziach, od wewnątrz z nałożoną pseudopłyciną, dwuskrzydłowe, z półkolistym nadświetlem o drobnych podziałach, wrota do kruchty kolatorskiej dwuskrzydłowe analogiczne do głównych, drzwi wewnętrzne z prezbiterium do zakrystii płycinowe rokokowe, pełne, dwuskrzydłowe, o górnej płycinie wyciętej u góry i dołu linią falistą, z nałożoną dekoracją o linii falistej z wolutami, drzwi z prezbiterium do kruchty kolatorskiej analogiczne, lecz przeszklone w górnej płycinie, w każdym skrzydle przeszklenie podzielone na 6 kwater, dolna płycina o nałożonej dekoracji różniącej się od dekoracji drzwi do zakrystii.

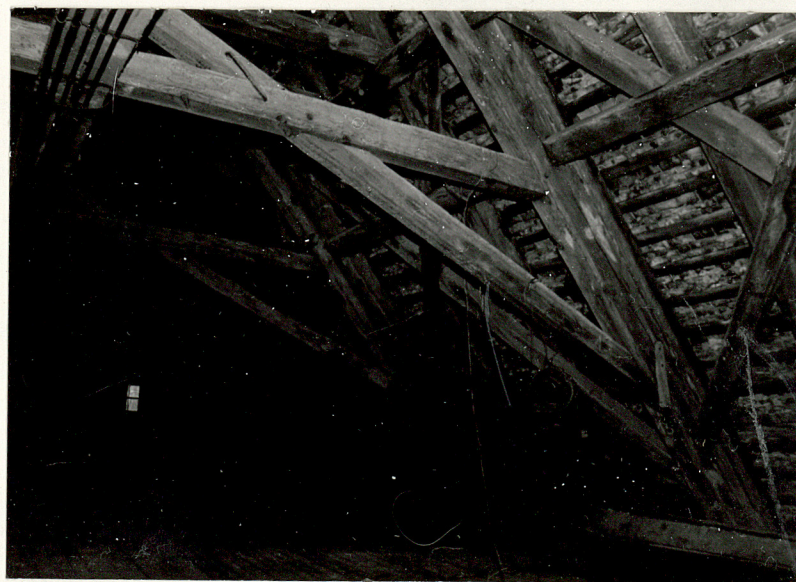
19. Poddasze

- więźba dachu drewniana, krokwiowo-płatwiowo-jętkowa, bezstolcowa, wiązar pełen co 3-cia krokiew, wwiązanie pełnym dwie jętki, i usztywnienie ukośne, wiązania ciesielskie, krokiew 29x20 cm, jętka 18x16 cm, płatew 18x18 cm, zwiatrowanie 20x18 cm.
- dach kryty dachówką ceramiczną karpiówką podwójnie w koronkę.
- schody zewnętrzne główne betonowe, boczne przy prezbiterium z kamienia polnego, na chór drewniane, policzkowe, zabiegowe, o pełnej balustradzie z desek i na chórze niskiej balustradzie z drewnianych tralek, schody w zakrystii współczesne drewniane, policzkowe, drabiniaste.
