Nr 4295 KUJAWSKO-POMORSKIE

MLECZARNIA

ok. 1910r.

S T R Z E L N O

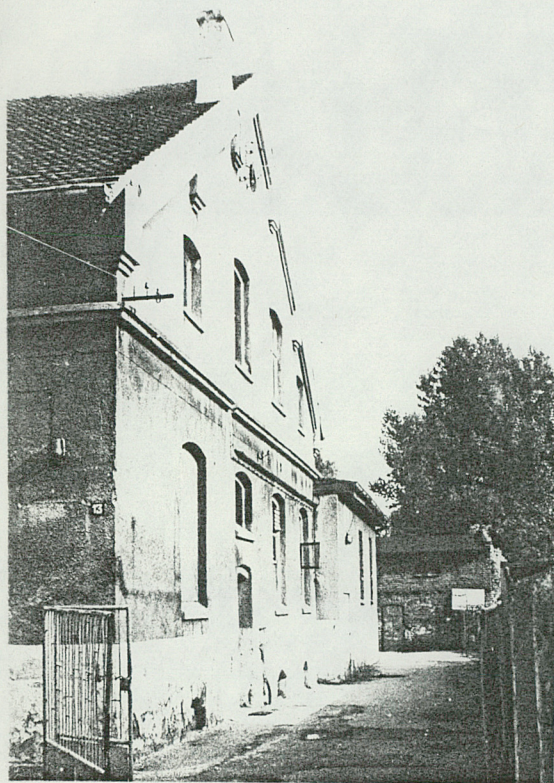
Elewacje: elewacja frontowa (zachodnia): poprzedzona rampą ustawioną na murowanych słupach i częściowo zadaszona. Na wysokości parteru elewacji znajdują się 2 wejścia do hali produkcyjnej, po ich północnej stronie 1 zamurowany otwór okienny, a po stronie południowej - 2 okna skrzynkowe. Na wysokości II kondygnacji - 2 okna skrzynkowe o łękach odcinkowych. Nad nimi, w partii poddasza widoczny okrągły otwór okienny i ozdobny gzyms wieńczący elewację. Elewacja północna - 5-osiowa. W osiach umieszczone są 4 wysokie okna i 1 zamurowany otwór okienny. Elewacja północno-współczesnej przybudówki posiada 3 okna. Elewacja południowa - 4-osiowa. W osi 1-ej na wysokości parteru znajduje się zamurowany otwór okienny, w osi 2-giej - drzwi wejściowe do części mieszkalnej a nad nimi - okno, a w pozostałych osiach - okna ościeżnicowe. Na wysokości poddasza umieszczone są 4 okna, a nad nimi - okrągły otwór okienny i gzyms wieńczący elewację.

1. Elewacja zachodnia
2. Elewacja północna
3. Elewacja południowa
4. Elewacja wschodnia
5. Drzwi wejściowe w elewacji południowej
6. Schody w części mieszkalnej
7. Drzwi wejściowe w części mieszkalnej
8. Wnętrze piwnic
9. Główna hala produkcyjna
10. Pomocnicze pomieszczenie produkcyjne
11. i 12. Wieżba dachowa
13. Budynek gospodarczy przy wschodniej elewacji mleczarni

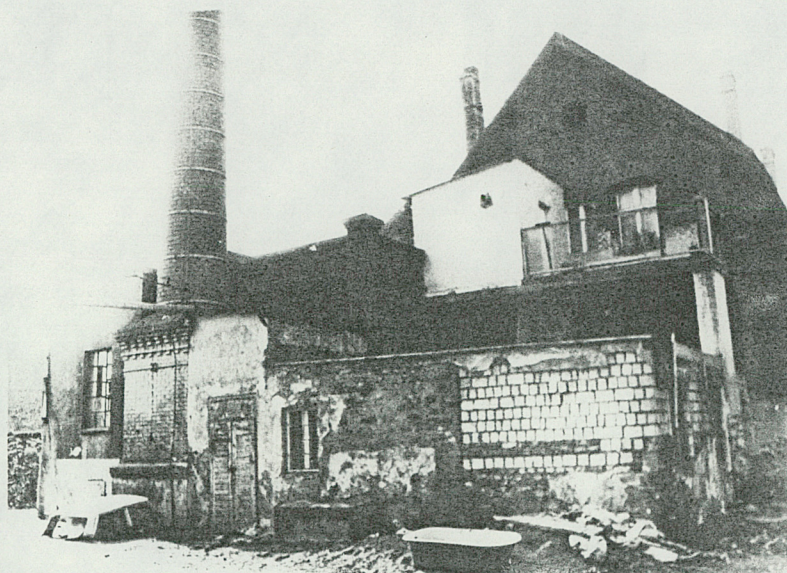
4.

Elewacja południowa kotłowni posiada 2 okna i drzwi wejściowe. Elewacja wschodnia - wielokrotnie przebudowywana, zasłonięta budynkiem kotłowni z 1 oknem i kominem i współczesnymi dobudówkami.

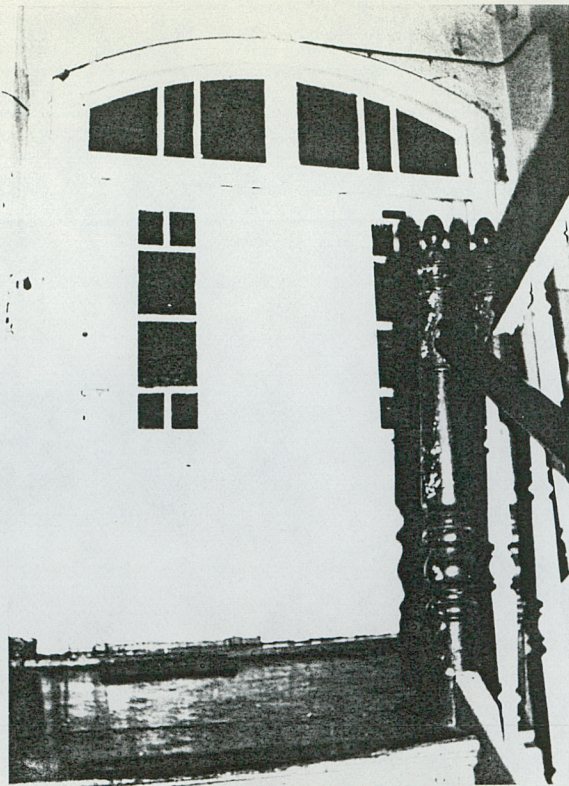
7.

2)drewniane, płycinowe, 1-skrzydłowe z oszklonymi górnymi płycinami, podwójne, o wspólnym łęku odcinkowym i nieruchomym, 6-polowym, nieoszklonym nadświetlu, na zawiasach czopowych, z zamkami wpuszczanymi i patentowymi. 3)drewnian 1-skrzydłowe, płycinowe z ozdobnymi płycinami, na zawiasach czopowych, o łękach prostych. 4)współczesne, płycinow (z płyty pilśniowej), 1-skrzydłowe, o łękach prostych. Okna- 1)skrzynkowe, 2-skrzydłowe ze ślemieniem górnym, o łkach odcinkowych. 2)okrągły otwór okienny nieoszklony. 3)krosnowe, w ramach drewnianych, wielopolowe z otwieranym środkowymi kwaterami, zabezpieczone kratami metalowymi od strony zewnętrznej, o łękach odcinkowych. 4)krosnowe, w ramach drewnianych, 2-skrzydłowe, o łękach odcinkowych. 5)ościeżnicowe, 2-skrzydłowe, 3-poziomowe, o łękach odcinkowych. 6)skrzynkowe, 2-skrzydłowe, o łękach prostych. 7)krosnowe, w ramach metalowych, wielopolowe z otwieranymi środkowymi kwaterami o łękach prostych i odcinkowych. 8) piwniczne, krosnowe w ramach metalowych, wielopolowe, z otwieranymi środkowymi kwaterami, o łękach odcinkowych.
