518/3

S T O D O Ł A OB. MAGAZYN ARTYKUŁÓW RÓŻNYCH (nr 2)

K O M I E R O W O

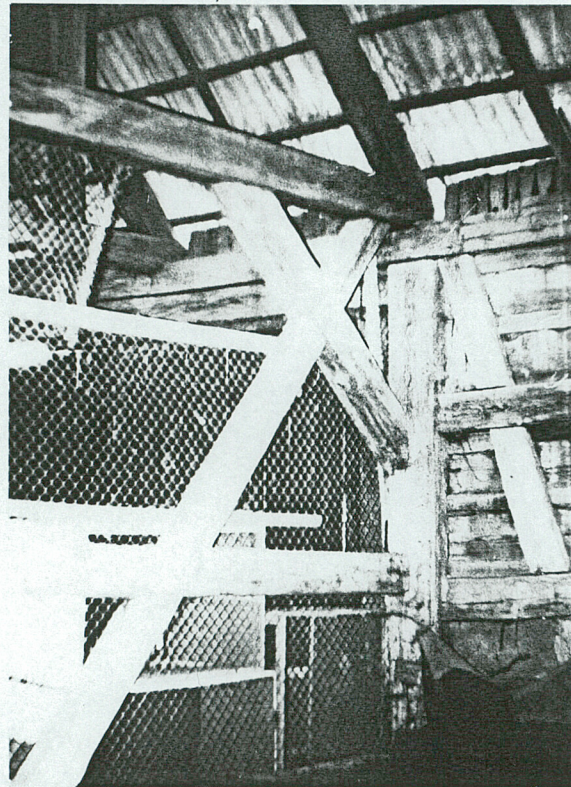
wieźba dachowa - miejscami o jednym stolcu stojącym i dwóch lub jednym zastrzałowym

lub dodatkowo o jeszcze jednym stolcu lecz wiszącym,

- 1) wewnątrz, fragment więźby dachowej,
- 2) jw., stolec wiszący,
- 3) jw., zastrzał dolny
