P A Ł A C

W Ł O C Ł A W E K

4. Adres ul. Żytnia 55  
87-800 Włocławek

Budynek pałacu wybudowany ok. 1890 r. dla oficerów rosyjskich i ich rodzin, ok. 1905 r. zmienił funkcję z budynku mieszkalnego na szpital, początkowo wojenny potem rehabilitacyjny, z kaplicą cerkiewną na piętrze; w 1917 r. - budynek pałacu zaadaptowany na cele społeczne /administracja, szkoła i ochronka/, pałac eklektyczny z bogatym wystrojem zewnętrznym, wielokrotnie remontowany.

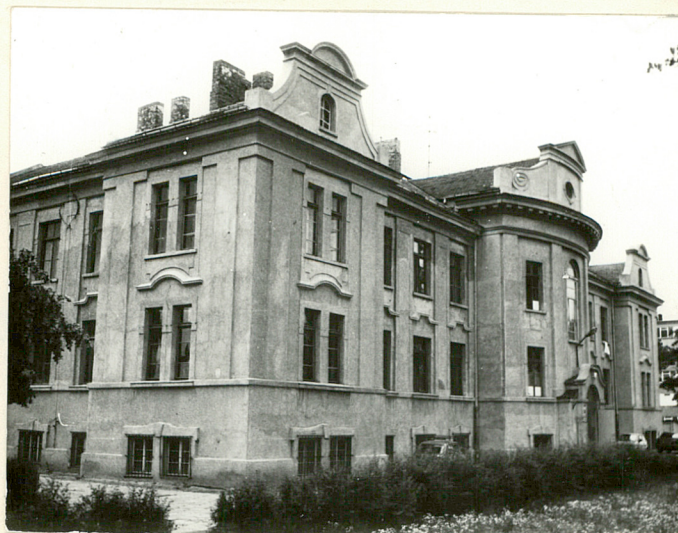
autor zdjęć **Zb. Przybyszewski**  
data wykonania **VIII 1993 r.**  
miejsce przechowywania negatywów  
**PSOZ we W-ku**

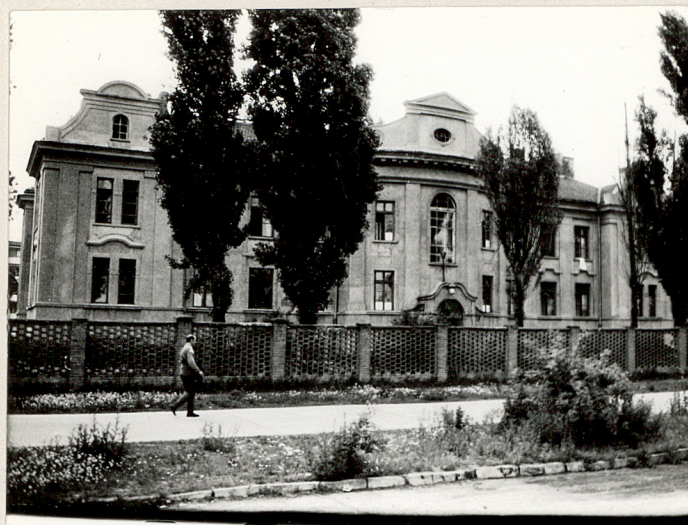
ELEWACJE: Fasada trójczłonowa z występującą trójosiową częścią środkową zaokrągloną, poprzedzoną portalem, wyznaczonym przez przysadziste przypory i pilastry, dźwigające wyłamany ku górze, przerwany szczyt; otwór wejściowy zamknięty półkolem, w nim drzwi dwuskrzydłowe, dubeltowe, ramowo płycinowe, z przeszklonym nadświetlem w podłuczcu; nad portalem otwór okienny z dużą płaszczyzną przeszklenia krosnowego zamknięty łukiem półkolistym; po bokach fasady osie otworów okiennych ujmują na całej wysokości dwóch kondygnacji pilastry dźwigające belkowanie, nad którym mocno wysunięty profilowany gzyms okapowy wsparty na uproszczonych kroksztynach, ryzalit wejściowy zwieńczony frontonem w formie aediculi, gdzie trójkątny szczyt wsparty na krótkim belkowaniu, podtrzymywany przez uproszczone pilastry, pomiędzy którymi okulus, po bokach fronton flankują spływy wolutowe; korpus sześćosiowy w nim otwory okienne po bokach ujmują pilastry, ożywione na całej wysokości płytką wnęką; w przyziemiu kwadratowe otwory okienne suteryn w obramowaniu, zwieńczone wygiętym ku górze nadprożem z kluczem na osi, z uszakami w narożach; otwory pierwszego piętra - reprezentacyjnego dodatkowo ożywione, odcinkami gzymsu wygiętymi pośrodku ku górze oraz obramieniem, ryzality skrajne /pseudoalkierze/ zwieńczone szczytami w formie półkolistego tympanonu wspierającego się na wysadzonym belkowaniu, ujętym po bokach spływami, pomiędzy którymi wąski otwór okienny zamknięty półkolem; poniżej zarówno w ścianie szczytowej jak i frontowej w dwóch kondygnacjach pseudoalkierzy bliźniacze otwory okienne, z płaskimi nadprożami oraz obramieniem w formie tynkowej opaski; ściany boczne pałacu, analogiczne pięćosiowe z trójosiowym bokiem korpusu; środkowy ryzalit od str.

- 1. Fasada frontowa
- 2. Skrzydło pn-wsch.
- 3. Elewacja ogrodowa
- 4. Skrzydło pd-zach.

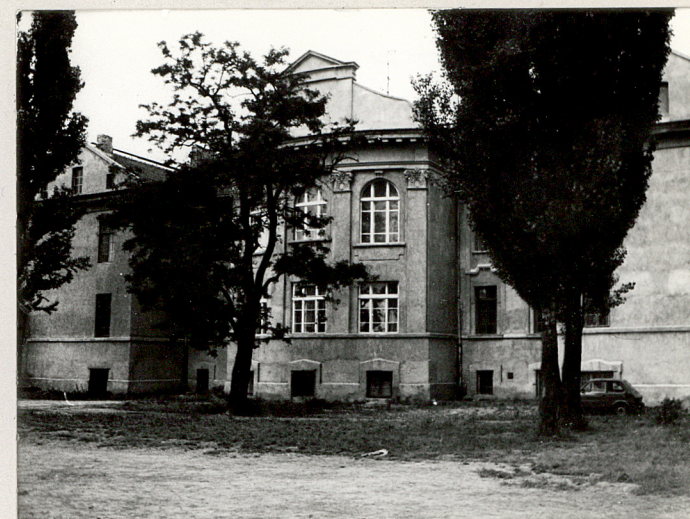
3.

ogrodowej - reprezentacyjny, dwukondygnacyjny, trójosiowy zwieńczony analogicznym frontonem jak w fasadzie; otwory okienne na parterze prostokątne, w nich stolarka okienna trójskrzydłowa - wenecka, wyżej okna zamknięte półkolem, obramowane opaską z ozdobnym kluczem oraz płycinami podokiennymi, wysokie pilastry dzielące otwory okienne zakończone kompozytowymi kapitelami.
