| 1. Obiekt | 2. Czas powstania | 3. Miejscowość |
| 19/1 CHAŁUPA | ok. 1900 r. | BARANÓW |

| 4. Adres | Baranów ul. Michowska 17 nr hipoteczny |

Chałupa wzniesiona w połączeniu z oborą, ok. 1900 r. przez Łukasza Grotnika - dziadka obecnego właściciela. W latach 60-tych po rozebraniu obory utworzono pn. połąć dachu, wymieniono także bale pod oknami, wielokrotnie uzupełniono strzechę.

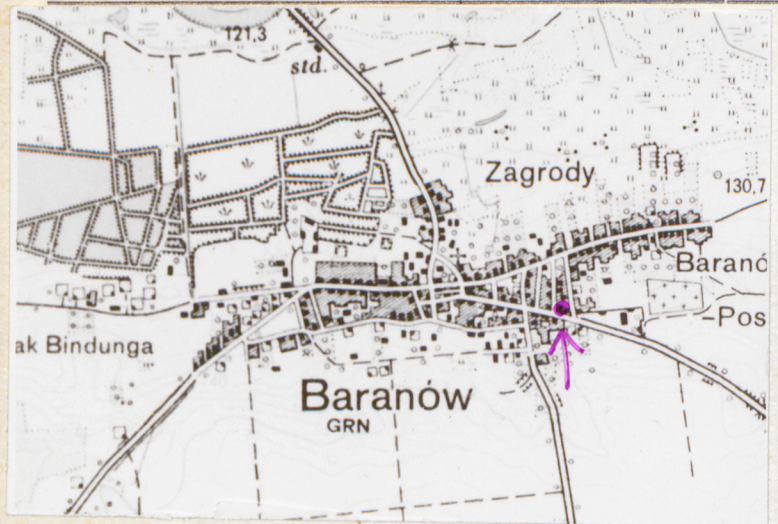
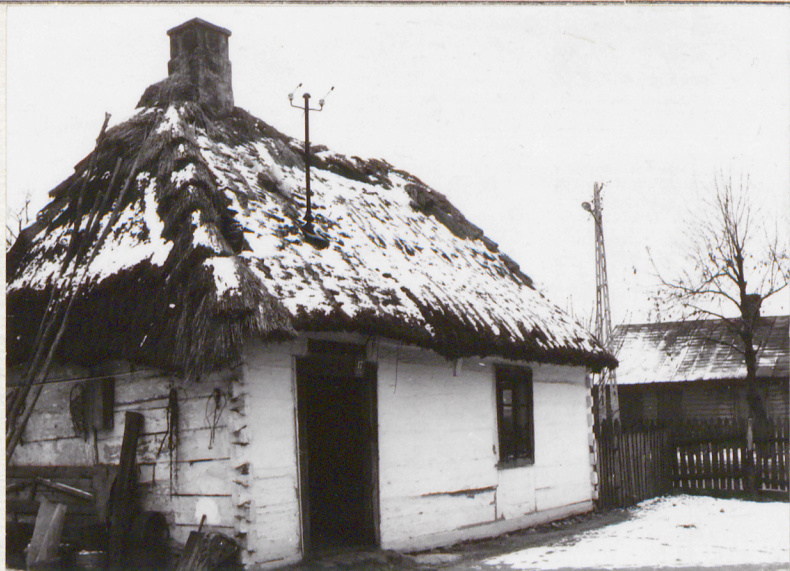
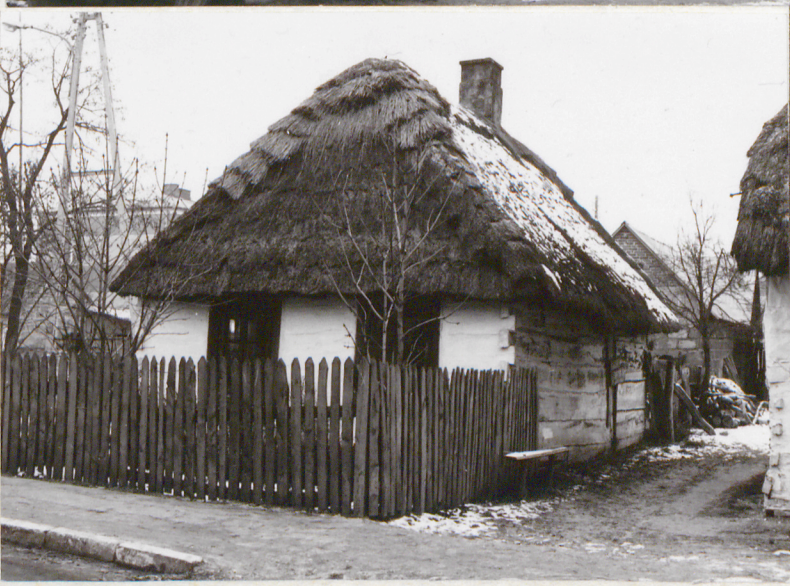
Materiał i technika: konstrukcja ścian wieńcowa, belki zrębu sosnowe, gr. 10 cm, szer. ok. 30 cm, zwęglowane na jaskółczy ogon z ostatekami. Podwalina na podmurówce z białego kamienia, dębowa łączona w narożach na brzeźni palec.

Elewacje: bielone wapnem, w ścianie wsch. łątki.

| | | Stan zachowania obiektu dobry. | |
