MŁYN WODNY DREWNIANY

BIŁGORAJ

Biłgoraj, ul. Czerwonego Krzyża 29
nr hipoteczny

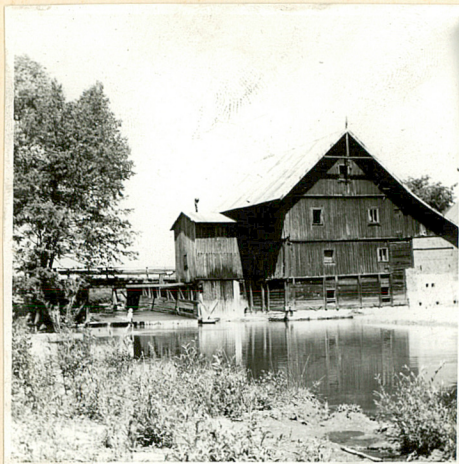
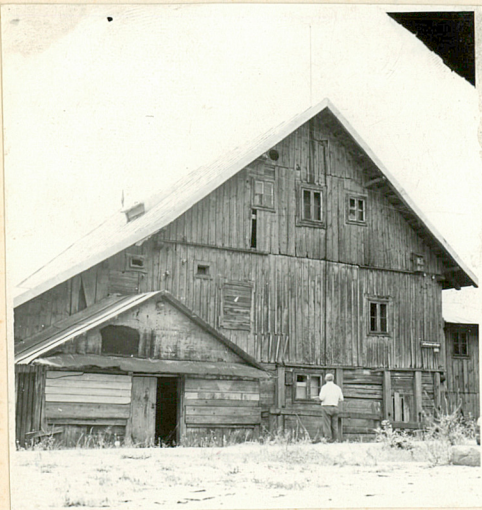
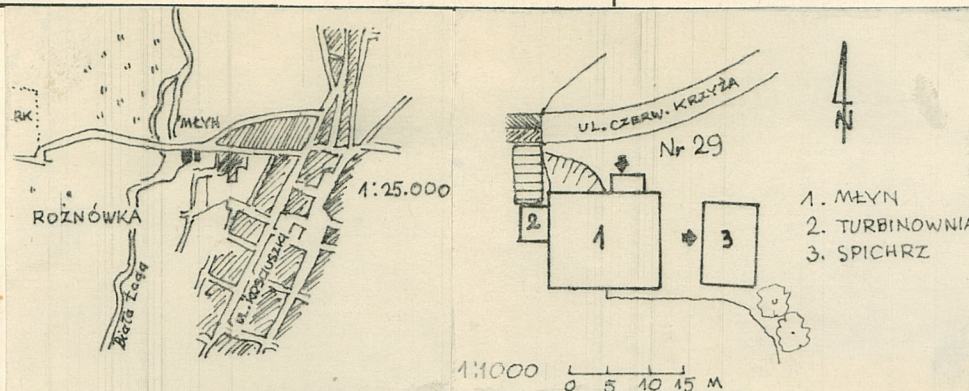
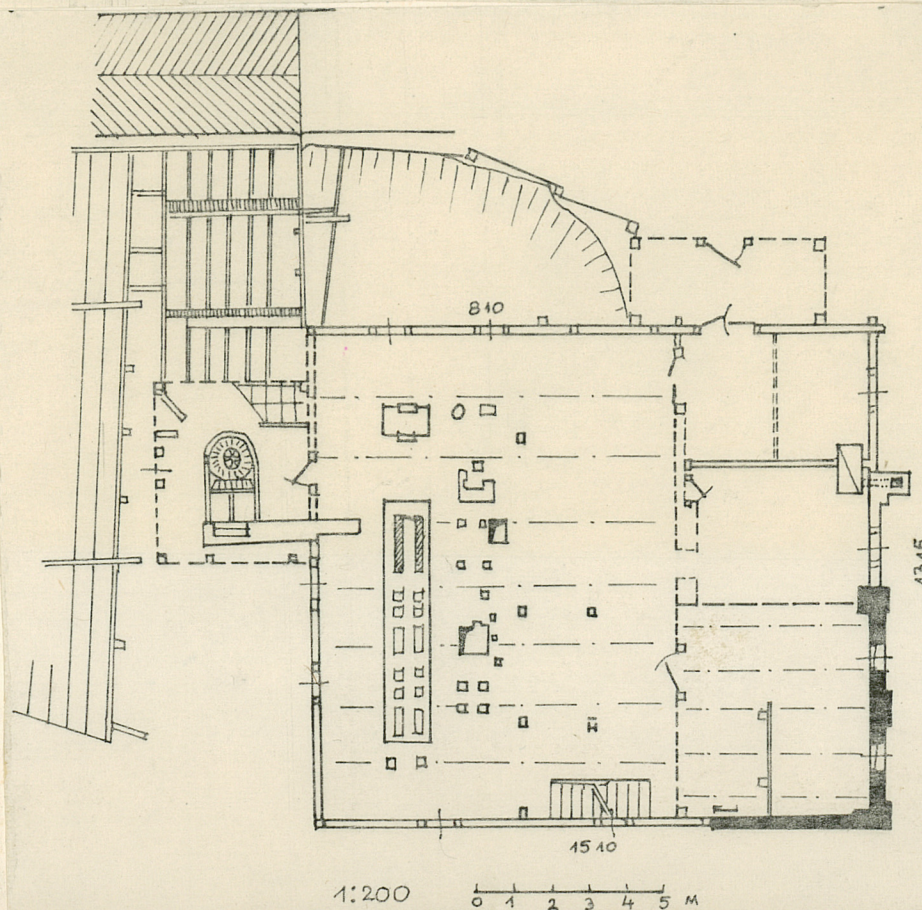
11. Zdjęcia, plan sytuacyjny, rzuty

Budynek młyna posadowiony na fundamentach betonowych, na których są wsparte legary podłogowe. Część wschodnia budynku murowana z cegły i kamienia, na fundamentach własnych. Budynek młyna konstrukcji wieńcowej, związanej w narożach na zamki ciesielskie bez wystających ostatek. Nad poziomem II-gim /czyli nad 1-szym piętrem/ konstrukcja szkieletowo-ryglowa, oszalowana deskami przybijanymi pionowo, na stykach listwanymi. Stropy drewniane na belkach wspartych na podciągu biegnącym przez środek budynku. Dach dwuspadowy kryty blachą, nad częścią budynku murowaną jest to przedłużenie połaci dachowej głównego korpusu budynku.

Do ściany zachodniej dobudowana jest turbinownia o konstrukcji szkieletowo-ryglowej, oszalowana deskami, z dachem dwuspadowym pokrytym blachą.

Wewnątrz turbina typu Francissa o mocy 50 KM, urządzenia przenoszące napęd na oś poziomą, koło napędowe pasowe, hamulec. Urządzenia te od dawna nie używane są mocno zniszczone.

<p>20. Najpilniejsze postulaty konserwatorskie</p> <p>W związku z przejęciem młyna przez Muzeum Rzemiosł Ludowych w Biłgoraju z przeznaczeniem całego zespołu na ekspozycję młynarską konieczne jest przeprowadzenie kapitalnego remontu oraz wyposażenie młyna w urządzenia, które można przenieść z innych nieczynnych już młynów w d. pow. biłgorajskim</p>
