OŚRODEK DOKUMENTACJI
ZABYTEKÓW w WARSZAWIE
KARTA EWIDENCYJNA ZABYTEKÓW
ARCHITEKTURY I BUDOWNICTWA

1512 DZWONNICA, w zespole kościoła parafialnego

1764 r.

SWIECIECHÓW PODUCHOWNY

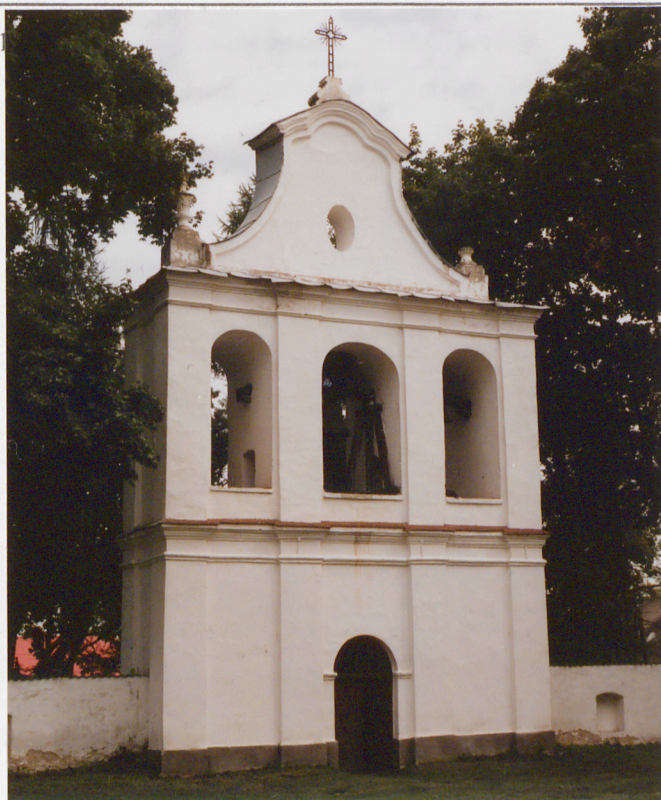
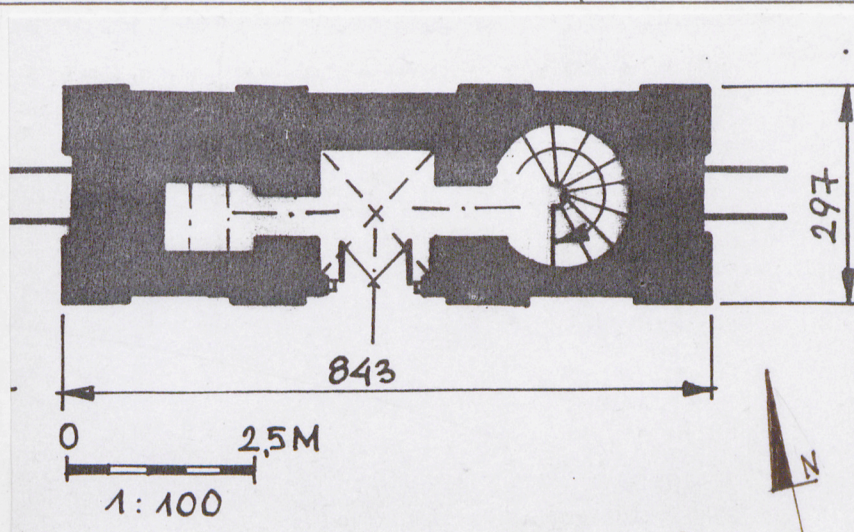
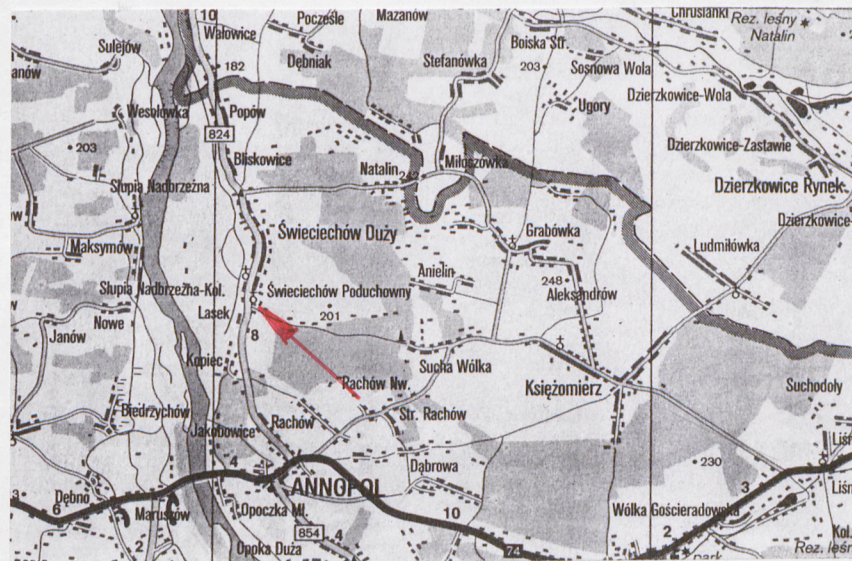
położona na pd. skraju miejscowości, w zespole kościoła parafialnego. Usytuowana na środku pn. odcinka ogrodzenia kościelnego. Frontem zwrócona na pd.

ustawiona wzdłużnie, w linii muru ogrodzeniowego, szersza odeń, na planie wydłużonego prostokąta. Jednotraktowa, trójdziałowa. W dziale środkowym i zach. prostokątne lokalności, we wsch. klatka schodowa na rzucie koła.

w formie dwukondygnacyjnej ściany przeprutej w drugiej kondygnacji arkadowymi prześwitami dzwonnymi. Prostopadłościenna, zwieńczona szczytem o formie łuku dzwonowatego, na którym ażurowy krzyż wieńczący na wolutowej stopie. Po bokach szczyt ujęty wazonami na postumentach.

otynkowane. FRONTOWA (pd.) i TYLNA - trójosiowe, dwukondygnacyjne, zwieńczone dzwonowatym szczytem. W pilastrowym opracowaniu. Na niskim cokole z analogicznymi belkowaniami wieńczącym i międzykondygnacyjnym, zgierowanym na osiach tokańskich pilastrów flankujących i międzyosiowych. Szczyt ujęty profilowana, wolutową opaską, zwieńczony profilowanym gzymsem, flankowany prostopadłościennymi postumentami na których wazony. Przepruty owalnym otworem. Kondygnacja górna dzwonnicy przepruta trzema arkadowymi prześwitami dzwonnymi, zamkniętymi półkoliście. Arkada środkowa szersza od bocznych, w niej dzwon główny, we wsch. sygnaturka. W przyziemiu elewacji pd., na osi, półkoliście zamknięty otwór drzwiowy. W otworze dwuskrzydłowe, płycinowe drzwi z półkolistym nadświetłem termalnym. Łuk zamykający otwór na impostach w formie odcinków gzymsu. Nad belkowaniem wieńczącym daszki okapowe. ELEWACJE boczne (wsch. i zach.) flankowane pilastrami gierującymi oba obiegujące dzwonnice belkowania.

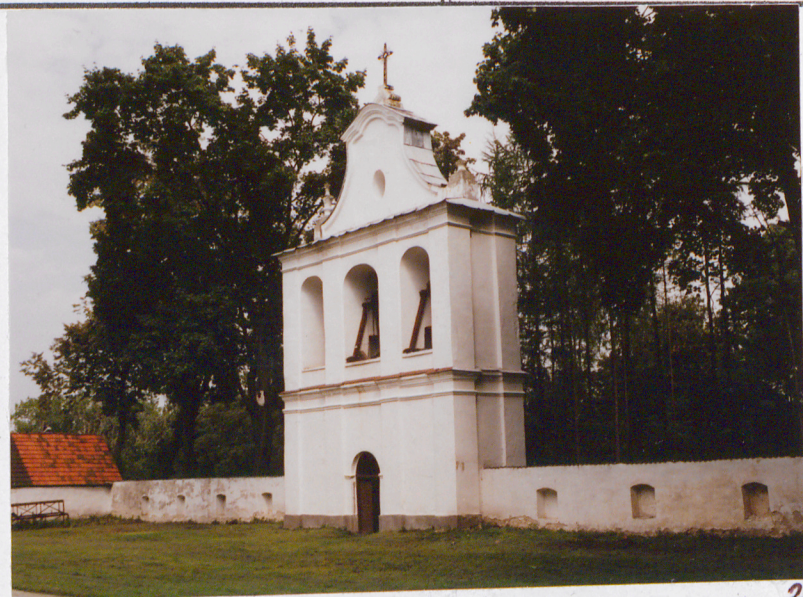
2

1. Elewacja frontowa (pd.)
2. Widok ogólny na elewację frontową
3. Szczyt – strona pd.
4. Elewacja tylna
5. Wnętrze – schody

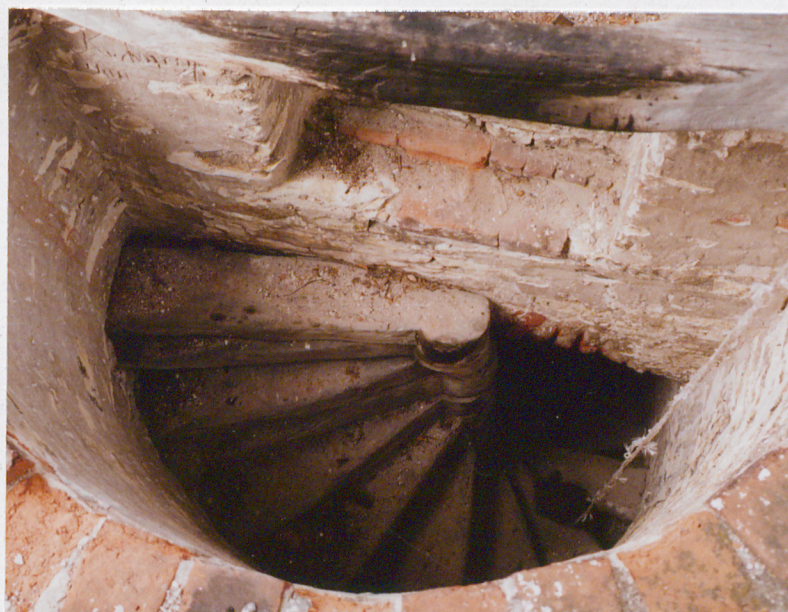
5

w dziale środkowym w przyziemiu przedsionek z krzyżowym sklepieniem. Żeń komunikacja poprzez prostokątne otwory do prostopadłościennej niewielkiej lokalności, przykrytej płaskim stropem belkowym, od zach. oraz do krętej klatki schodowej od wsch.
