LUBELSKIE  
1066

1. Obiekt **CERKIEW GREKO-KATOLICKA, PÓŹNIEJ PRAWOSŁAWNA, OBECNIE  
KOŚCIÓŁ PARAFIALNY P.W. NARODZENIA NMP.**

2. Czas powstania  
**1872-1873r.**

3. Miejscowość  
**O T R O C Z.**

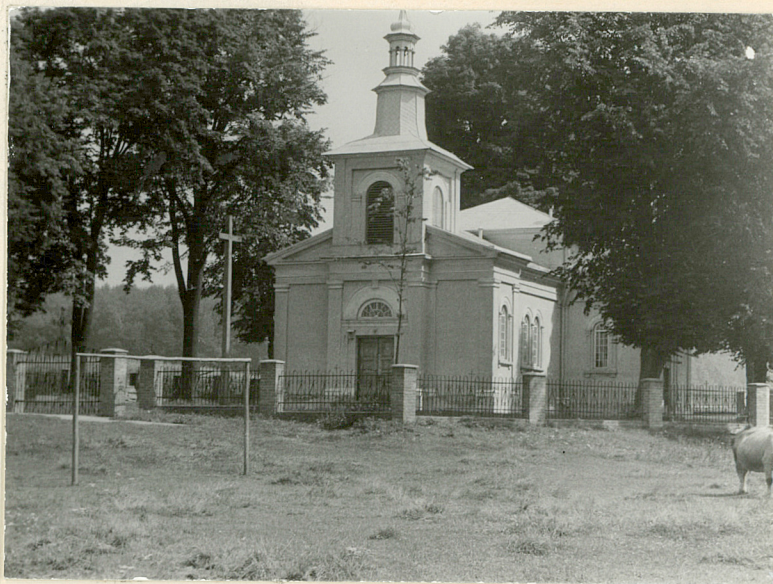
6 zdjęć. ody. Widok od str. pld.-zach.

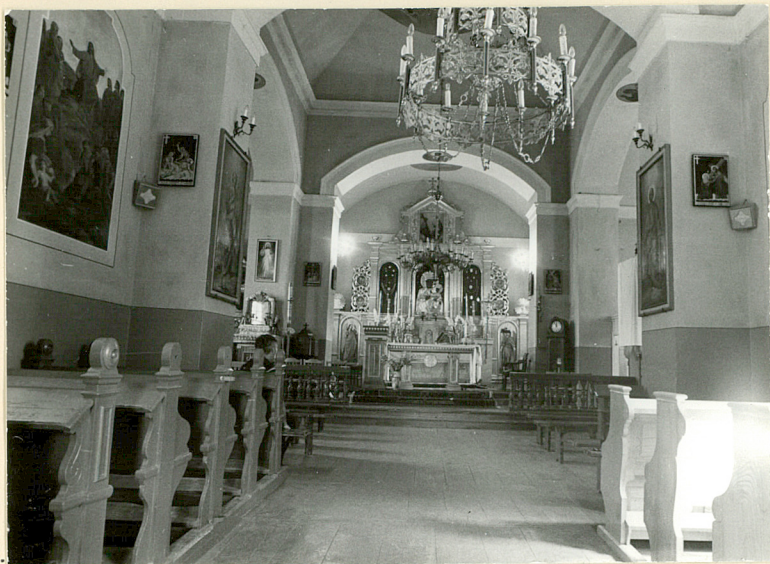
1. Widok od str. pld.-zach.
2. Widok od północy.
3. Widok od południa.
4. Widok na nawę i kruchtę.
5. Widok na prezbiterium.
6. Ołtarz boczny.
7. Ołtarz główny.
