1. Obiekt **D.CERKIEW GR.-KAT., ob.KOSCIÓŁ FILIALNY p.w.PODNIESIENIA KRZYŻA ŚWIĘTEGO**

2. Czas powstania
1882

DŁUŻNIÓW

WKLADKA DO KARTY EWIDENCYJNEJ ZABYTEKOW ARCHITEKTURY I BUDOWNICTWA
D.CERKIEW GR.-KAT., ob.KOSCIOŁ FILIALNY p.w.Podwyższenia Krzyża Sw.

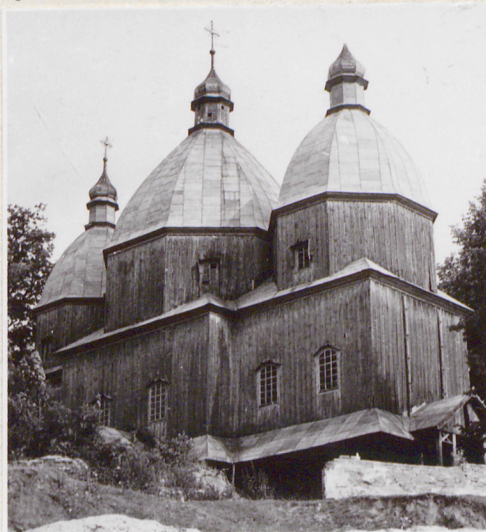
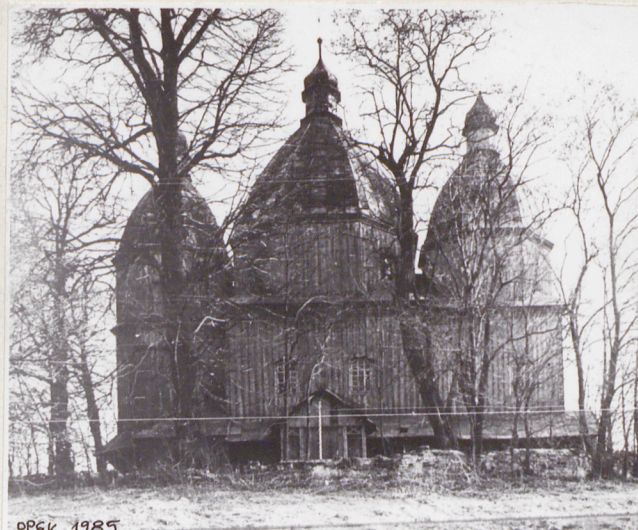
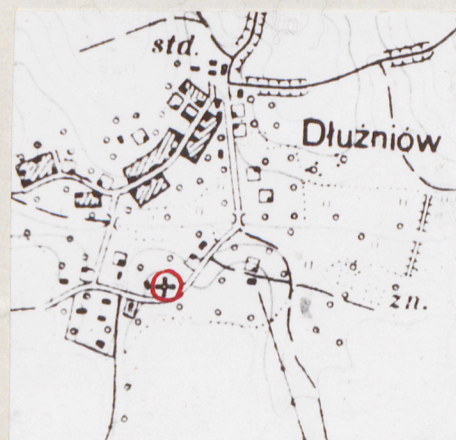
11. Zdjęcia, plan sytuacyjny, rzuty

W widoku zewnętrznym cerkiew sprawia wrażenie budowli monumentalnej dzięki przede wszystkim wydłużonym kopułom. Zręby babinca, nawy i prezbiterium są równej wysokości, na nich wsparte są ośmioboczne tambury na pendentywach przykryte kopułami. Ściany oszalowane są deskami przybijanymi pionowo z listwowaniem. Zrąb cerkwi obiega wydatte zadaszenie wsparte na profilowanych rysiach, przerwane z frontu i w obu elewacjach bocznych gankami na sześciu fazowanych słupkach z trójkątnymi szczytami.

Pokrycia kopuł i daszków niegdyś gontowe obecnie pokryte są blachą. Kopuły babinca i prezbiterium zwieńczone są pseudolatarniami, kopuła nawy latarnią oświetlającą jej wnętrze. Kopuły wieńczą hełmy na których są osadzone żelazne krzyże /brakuje krzyża nad kopułą babinca/. Cerkiew w Dłużniowie jest największą cerkwią 3-kopułową na Zamojszczyźnie.

18. Prace budowlane i konserwatorskie, ich przebieg i dokumentacja Wg relacji mieszkańców wsi cerkiew była odnawiana w latach 30-tych. Dokumentacji wykonanych robót nie ma.		19. Stan zachowania (fundamenty, ściany zewnętrzne, ściany wewnętrzne, sklepienia, stropy, konstrukcje dachowe, pokrycie dachu, wyposażenie i instalacje) Cerkiew opuszczona od 1945 roku, z czasem została przejęta przez parafię rz.k.w Żniatynie jako kościół filialny. Nie remontowana powoli niszczeje. Zabezpieczenia wymaga przede wszystkim pokrycie dachowe.

20. Najpilniejsze postulaty konserwatorskie Konieczne jest dokonanie szczegółowego przeglądu cerkwi i określenie zniszczeń poszczególnych elementów. Na tej podstawie można będzie podjąć niezbędne roboty zabezpieczające, możliwe do wykonania systemem gospodarczym.
