1. Obiekt DZWONNICA

2. Czas powstania k. XIX w.

3. Miejscowość DŁUŻNIÓW

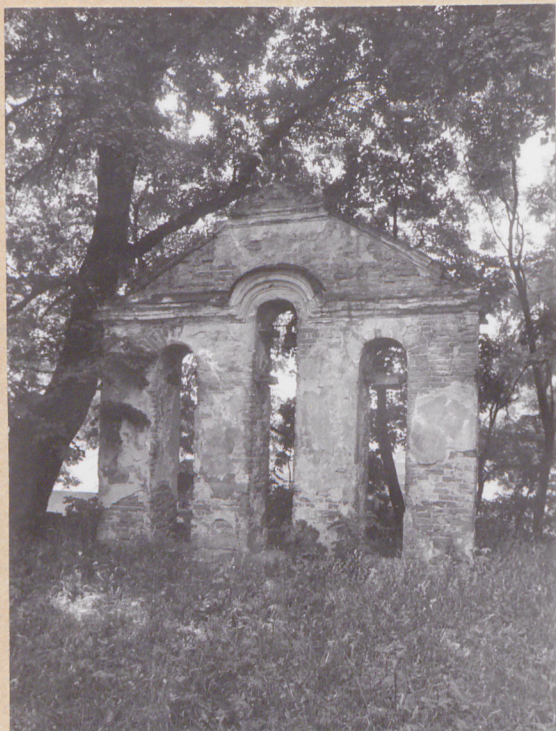
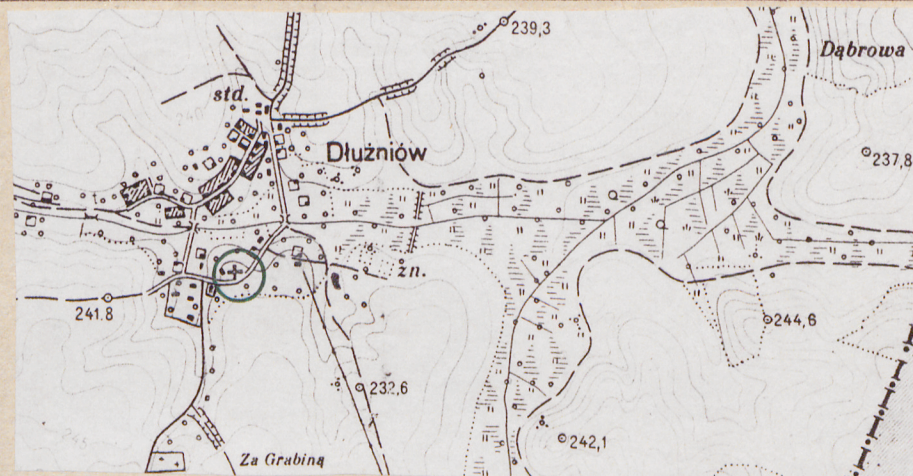
11. Zdjęcia, plan sytuacyjny, rzuty

Murowana z cegły ceramicznej na zaprawie wapiennej, otynkowana. W widoku przedstawia ścianę zamkniętą u góry trójkątnie, z trzema arkadami (środkowa wysokości 3,70, skrajne 3,20 m). Kiedyś przykryta zapewne dwuspadowym daszkiem, pod którym niewielki gzyms. Nad arkadami gzyms poziomy (nad środkową półkolisty).

W arkadach zawieszono były dzwony, pozostał jedynie niewielki dzwon w arkadzie środkowej.

14. Kubatura ok. 26 m ³	15. Powierzchnia użytkowa pow.zabud. 5,90 m ²	16. Przeznaczenie pierwotne Dzwonnica	17. Użytkowanie obecne Dzwonnica
18. Race budowlano i konserwatorskie, ich przebieg i dokumentacja		19. Stan zachowania (fundamenty, ściany zewnętrzne, ściany wewnętrzne, sklepienia, stropy, konstrukcje dachowe, pokrycie dachu, wyposażenie i instalacje) Stan techniczny zły. Tynki upadające, krusząca się cegła, pokrycia daszku i gzymsów (z dachówki) zniszczone.	
		20. Najlepsze postulaty konserwatorskie Generalny remont dzwonnicy i uzupełnienie dwu dzwonów.

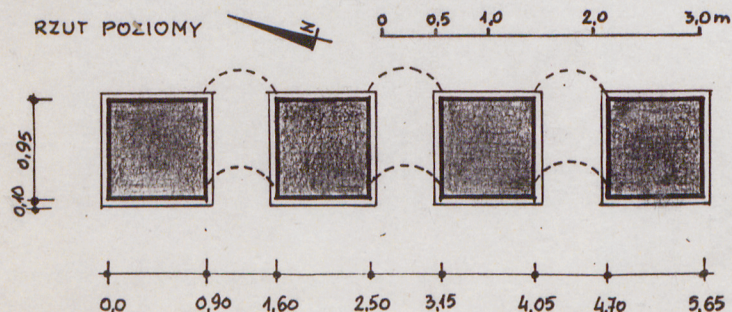
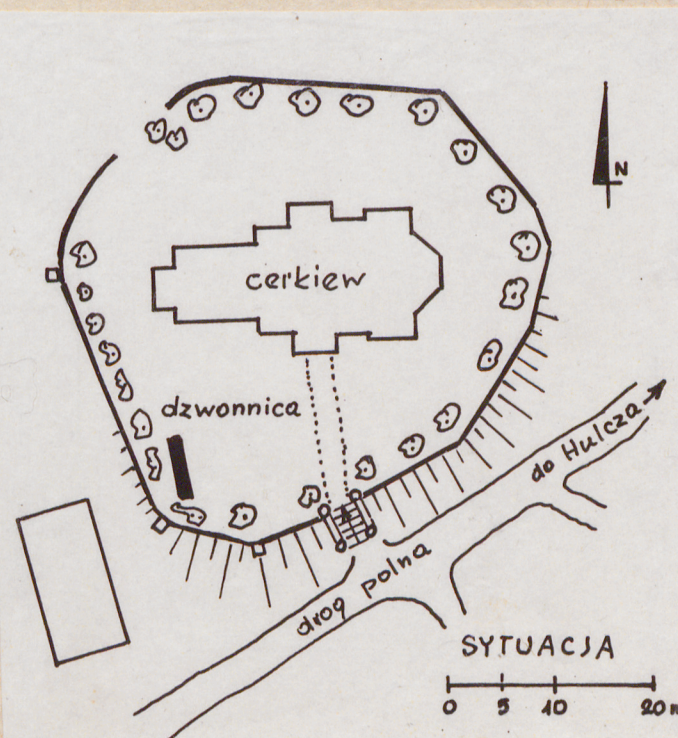
RZUT POZIOMY

Dzwonnica usytuowana jest w południowo- zachodniej części cmentarza cerkiewnego, frontem zwrócona ku wschodowi.
