1. Obiekt
 38/II
 MAGAZYN CZĘŚCI ZAMIENNYCH, w zespole dworskim

2. Czas powstania
 1895 r.

3. Miejscowość
 ROSOSZ

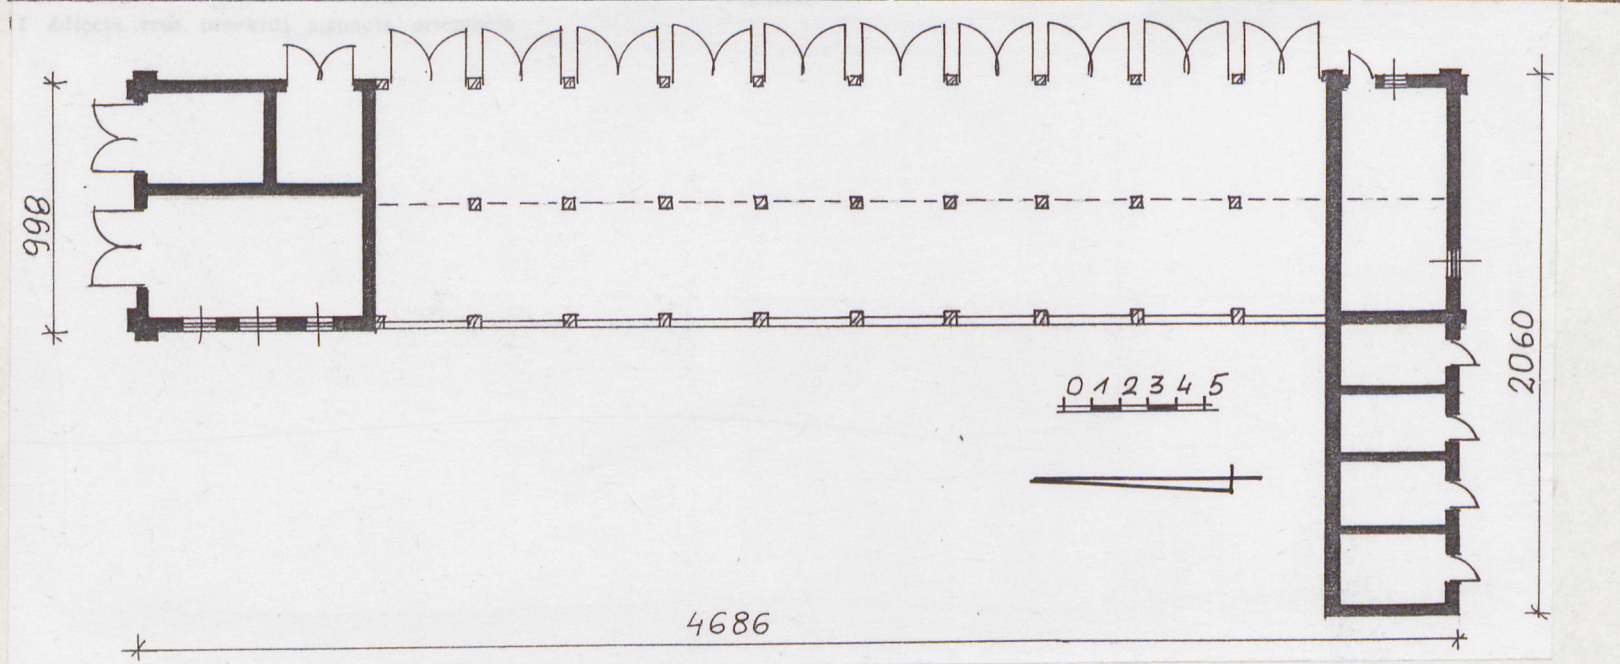
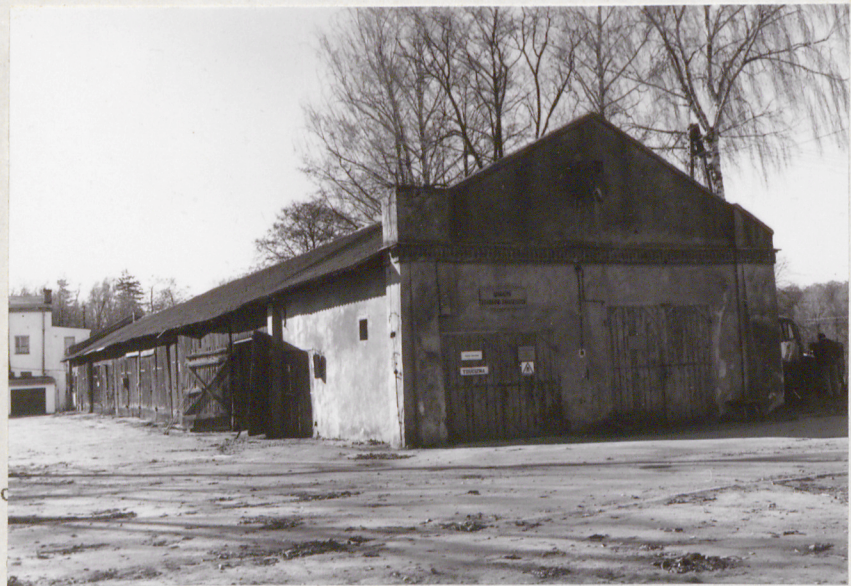
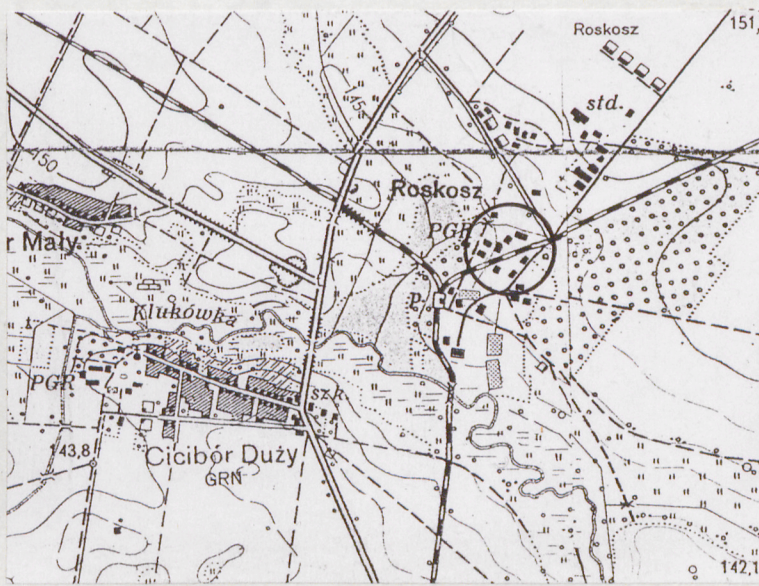
Częściowo murowany z cegły, częściowo drewniany w słupowo-ramowej konstrukcji ścian. Partie murowane obustronnie tynkowane. Konstrukcja drewniana obita /szalowana/ deskami. Wieżba dachowa drewniana krokwiowo-stolcowa, z jętkami, stolce umieczowione. Dach kryty kostkowym eternitem. Okna drewniane, skrzynkowe. Wierzeje drewniane, deskowe, proste. W pomieszczeniach murowanych betonowe posadzki i nagie belkowe stropy z deskowym pułapem.

Na planie odwróconej litery "L". Korpus trzykrotnie dłuższy i dwukrotnie szerszy. Skrajna pn. część budynku dwutraktowa, trójpomieszczeniowa, środek jednoprzestrzenny z funkcjonalnym podziałem na 10 boksów. Skrzydło pd. w szerokości korpusu jednoprzestrzenne, dalej czteropomieszczeniowe.

Parterowa, prostopadłościenna, niepodpiwniczona, nakryta dwuspadowym dachem. Skrzydło prostopadłościennie nakryte dachem dwuspadowym.

Partie murowane otynkowane, drewniane oszalowane pionowo. Otwory prostokątne, w korpusie bey opasek, w skrzydle w ceglanych opaskach. Elewacja frontowa, wsch. trzynastoosiowa. W skrajnej pn. części murowanej ujętej po bokach lizenami drzwi, w części pd. drzwi i okno, część drewnianą wypełnia 10 dwuskrzydłowych wierzeji. Elewacja zach. trójokienna w murowanej części pn. dalej bez podziałów. Elewacja szczytowa pn. z parą dużych dwuskrzydłowych drzwi, ujęte po bokach lizenami, przechodzącymi w "imposty" szczytu, w szczycie na osi okienko. Elewacja pd. pięcioosiowa. Partia korpusu ujęta po bokach lizenami, szczyt z prostym gzymsem i ceglana cyfra 1895. Skrzydło - na osiach drzwi w ceglanych łączących się bezpośrednio z pasem ceglany poziomym. Nad drzwiami pozorne ceglane okulusy. Naroża oraz międzydrzwiowe osie ujęte pilastrami.

<p>14. Rubatura</p> <p>ok. 1848 m³</p>	<p>15. Powierzchnia użytkowa</p> <p>472 m²</p>	<p>16. Przeznaczenie pierwotne</p> <p>magazyn części i sprzętu</p>	<p>17. Urzycowanie obecne</p> <p>magazyn części i sprzętu</p>
<p>18. Prace budowlane i konserwatorskie, ich przebieg i dokumentacja</p> <p>Patrz historia</p>		<p>19. stan zachowania (fundamenty, ściany zewnętrzne, ściany wewnętrzne, sklepienia, stropy konstrukcje dachowe, pokrycie dachu, wyposażenie i instalacje)</p> <p>Ściany murowane - zawilgocone i zagrzybione Ściany drewniane - dobre Dach - dość dobry nad korpusem Dach nad skrzydłem - zniszczony</p>	
		<p>20. Najpilniejsze postulaty konserwatorskie</p> <p>Remont kapitalny skrzydła</p>
