118/7 LODOWNIA w zespole dworsko-parkowym (12)

zapewne koniec  
XIX wieku

WOLA GAŁĘZOWSKA

11. Zdjęcia, rzut, przekrój, sytuacja, orientacja

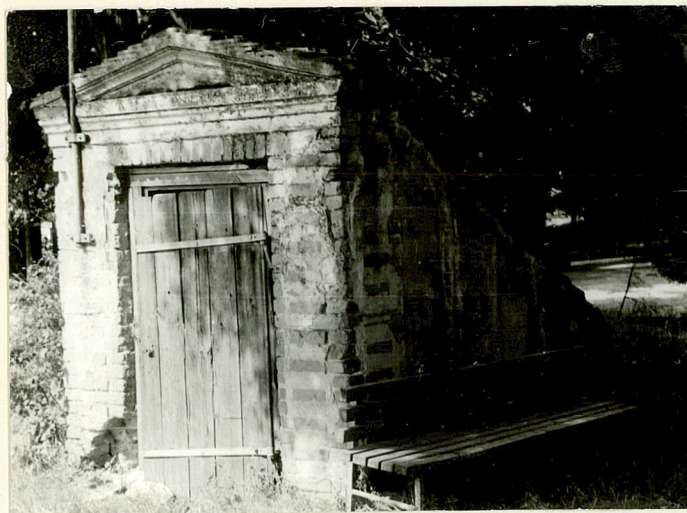
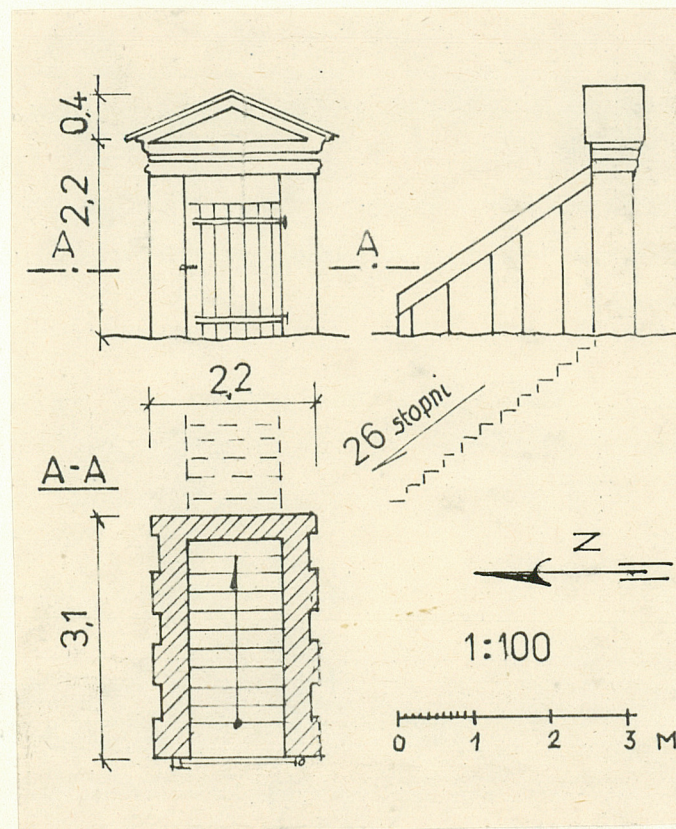
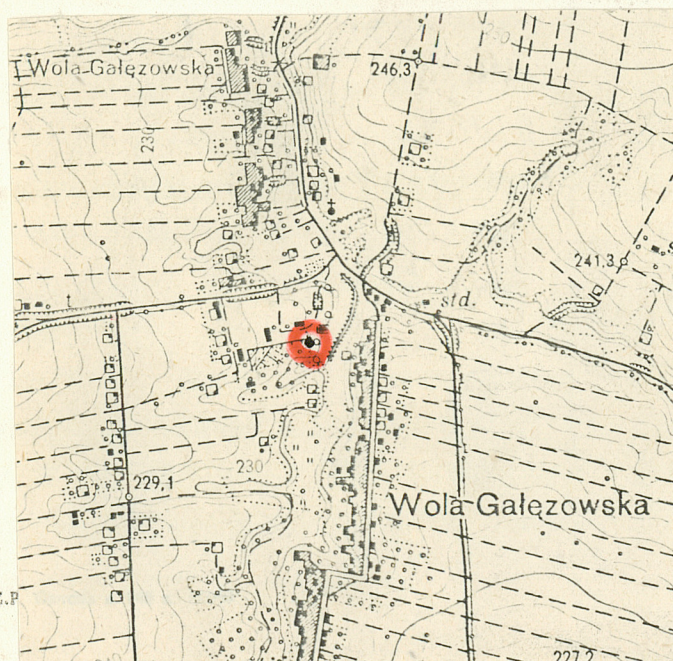
Obiekt zbudowany z cegły, otynkowany. Sklepienia murowane z cegły. Zejście zadane sklepieniem na którym dachówka ceramiczna. Partie podziemne lodowni przykryte grubą warstwą ziemi.

Część nadziemna uformowana w postaci biegu schodów, przesklepionych, biegnących w głąb terenu, otwierającego się skromnym portykiem o cechach klasycyzujących. Część podziemna - niedostępna /liczne stare sprzęty utrudniające wejście/.

Elewacja zejścia do lodowni w formie portyku bezkolumnowego, o płaskich, gładkich węgarkach, zwieńczonego zpłaszczonym tympanonem, przykrytym dachówką ceramiczną.

Elewacje boczne, podobne do siebie z prostymi podziałami w postaci lizen i blend między nimi.

Elektryczna oraz system wentylacyjny w postaci kanału zakończonych okienkami na poziomie terenu.

Stan fundamentów, ścian zewnętrznych, sklepień, zadaszewienia - dobry, pokrycia dachowego - ubytki dachówki ceramicznej.

Konieczne opróżnienie wnętrza z nagromadzonego tam sprzętu, przeprowadzenie drobnych prac remontowo-konserwatorskich takich jak: prace murarskie, tynkarskie i stolarskie.

Konieczna wymiana instalacji elektrycznej.
