ALTANA w zespole dworsko-parkowym

WOLA GAŁĘZOWSKA

11. Zdjęcia, rzut, przekrój, sytuacja, orientacja

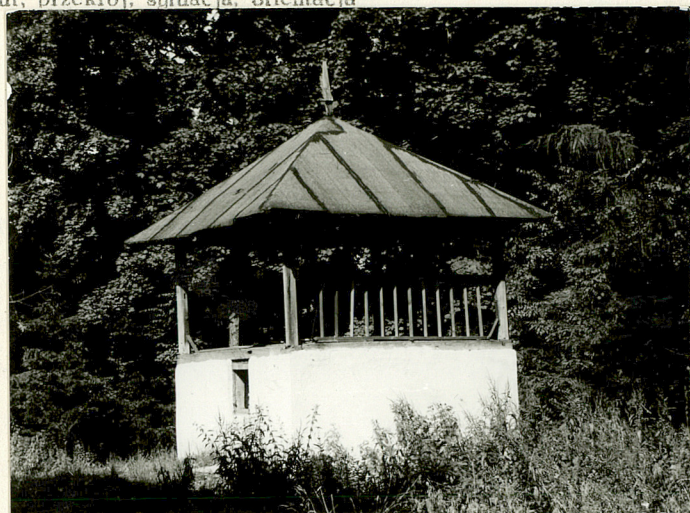
WIDOK OD PŁD. ZACH.

14. Kubatura 46,5 m ³	15. Powierzchnia użytkowa 13 m ²	16. Przeznaczenie pierwotne altana	17. Urzycowanie obecne altana
18. Prace budowlane i konserwatorskie, ich przebieg i dokumentacja Brak widocznych prac remontowo-konserwatorskich po 1945 roku /z wyjątkiem krycia dachu papą i reperacji tynku/.		19. stan zachowania (fundamenty, ściany zewnętrzne, ściany wewnętrzne, sklepienia, stropy konstrukcje dachowe, pokrycie dachu, wyposażenie i instalacje) - fundamenty stan dobry - ściany cokołu stan dobry - tynki cokołu stan dobry - sklepienie stan dobry -konstrukcja drewniana altany stan średni, ubytki elementów drewnianych, brak dwóch balustrad ze szczeblinami.	
		20. Najpilniejsze postulaty konserwatorskie - Uzupełnienie balustrad - impregnacja drewna - zmiana pokrycia dachowego z papy na gont lub dachówkę

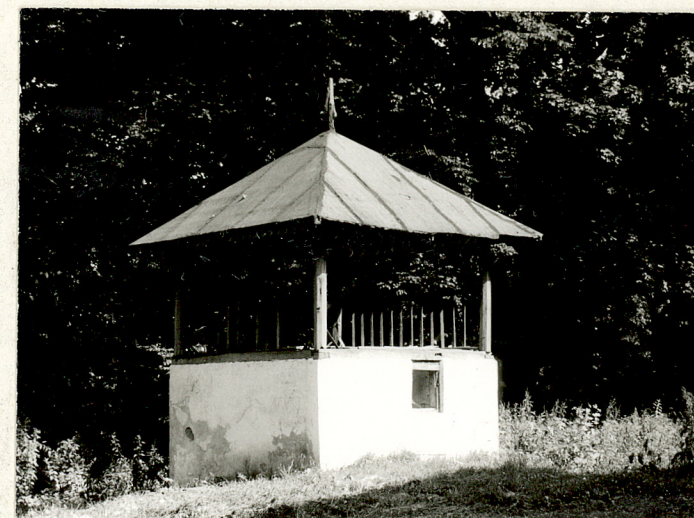
WIDOK OD PŁN. ZACH.
