KARTA EWIDENCYJNA ZABYTKÓW  
ARCHITEKTURY I BUDOWNICTWA

OGRODZENIE kościoła paraf. p.w. Św. Trójcy

XIX/XX w.

JEZIORZANY

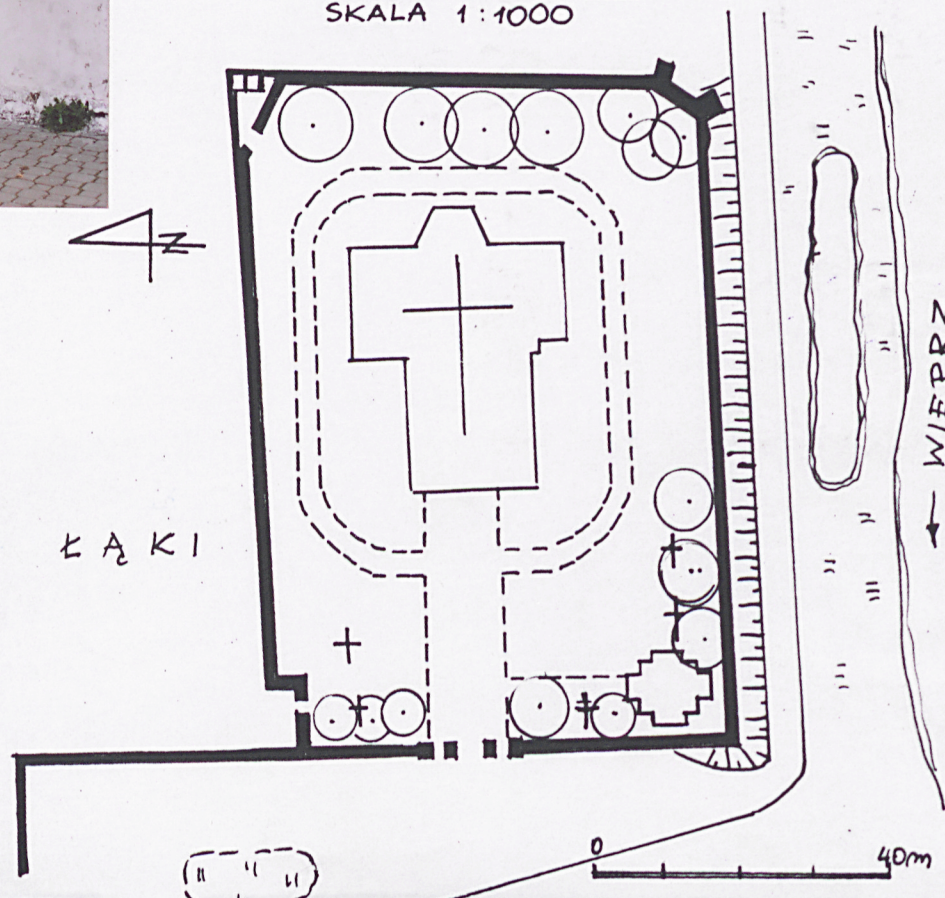
SYTUACJA

**Sytuacja:** Zespół kościelny położony jest we wschodniej części miejscowości, na skraju zabudowań, na niewielkim wyniesieniu terenu, nad brzegiem Wieprza. W jego skład wchodzi kościół i dzwonnica, otoczone ogrodzeniem w formie pełnego muru. Poza ogrodzeniem w kierunku płn.-zach. usytuowana jest nowa plebania. Przed kościołem znajduje się niewielki parking.

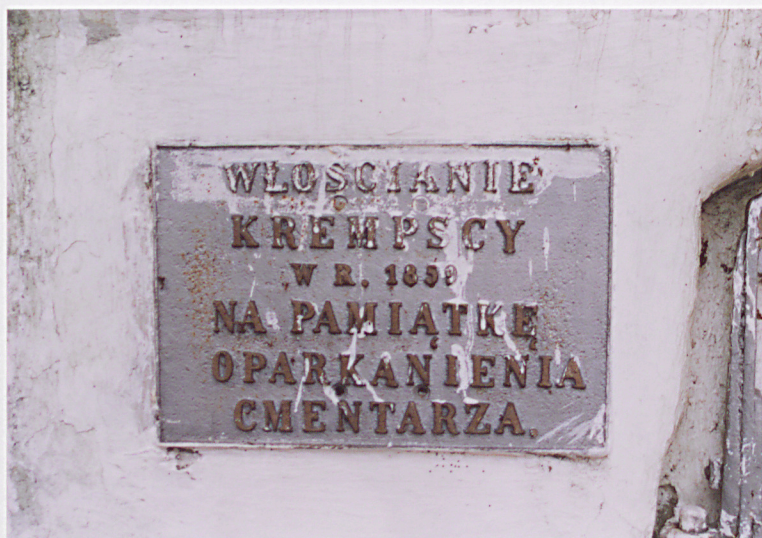
Na jednym z filarów <sup>bramy</sup> wmurowana jest tabliczka upamiętniająca „oparkanie” kościoła przez włościan z Krepy w 1859 r.

Tablica fundacyjna na filarze bramnym

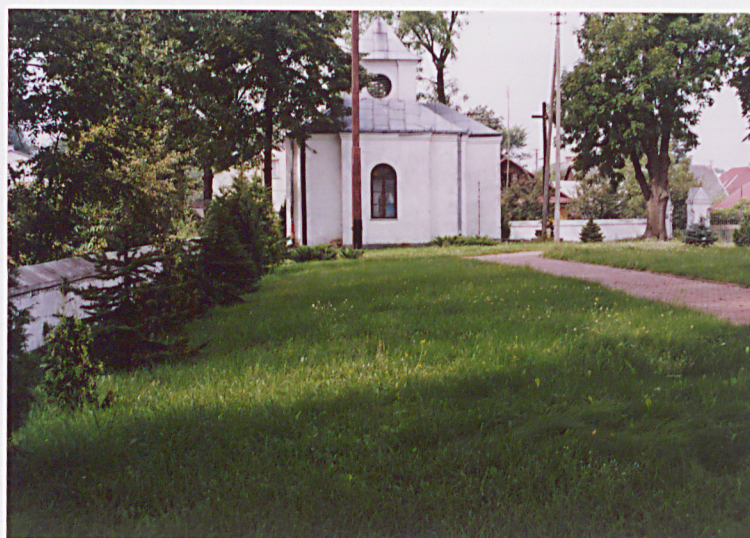
Tynki na murze są zawilgocone, z ubytkami.

Widok na płd. i zach. część ogrodzenia)

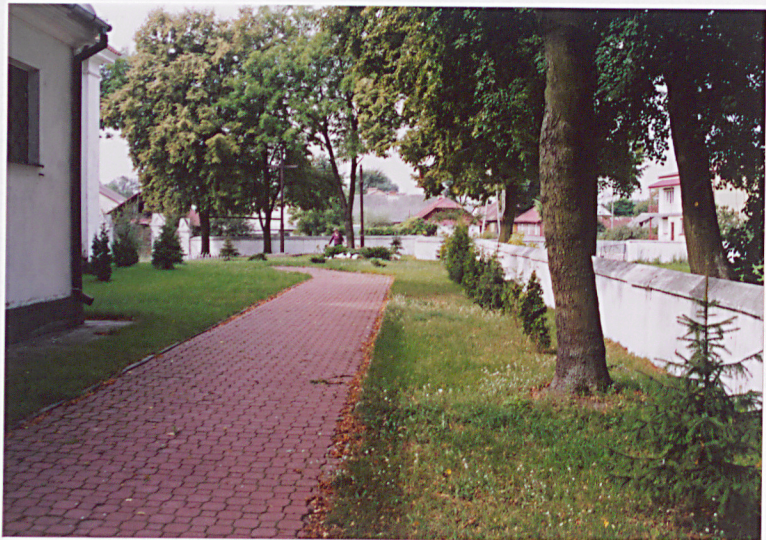
Widok na płd. i wsch. część ogrodzenia

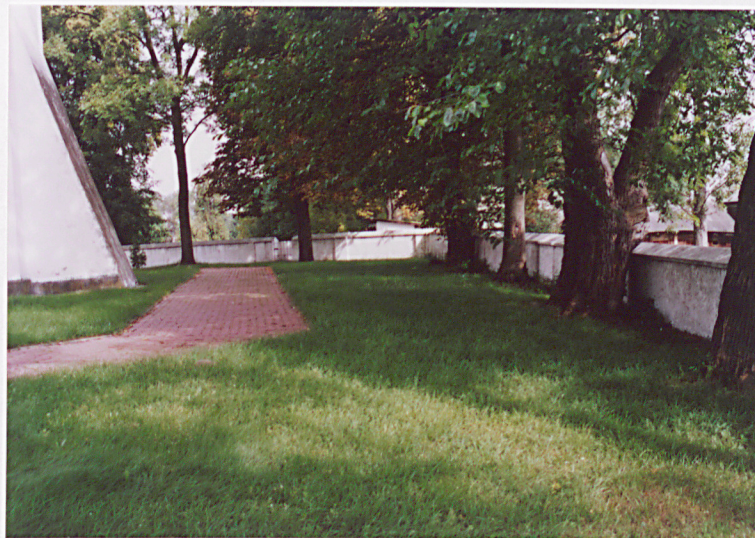
Widok na płn. i zach. część ogrodzenia
