1. Obiekt 128/9 BUDYNEK GOSPODARCZY - STAJNIA, WOZOWNIA
ob.SALE KATECHETYCZNE i MAGAZYNOWE w ZESPOLE KATEDRALNYM

2. Czas powstania
k. XVII w. lub
pocz. XVIII w.

3. Miejscowość
C H E Ł M

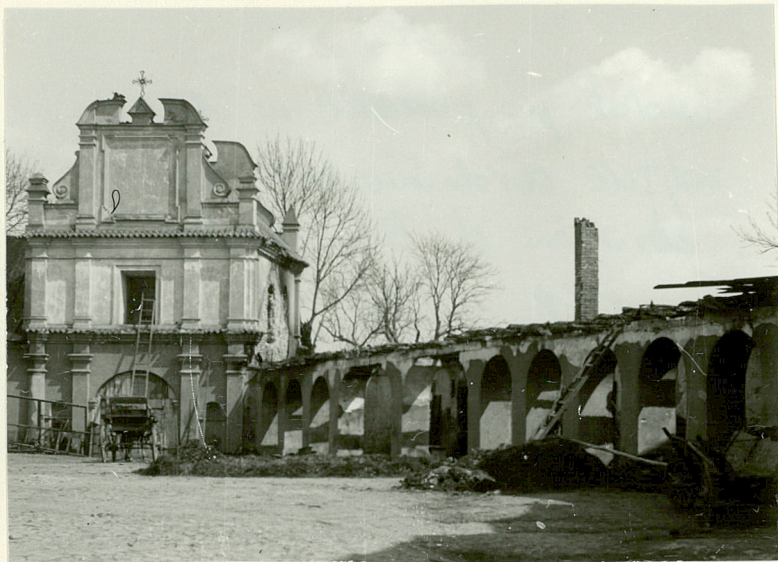
Wygląd po pożarze w 1955 roku.
-zdjęcie archiwalne ze zbiorów
BDZ Lublin, neg. nr 1779.

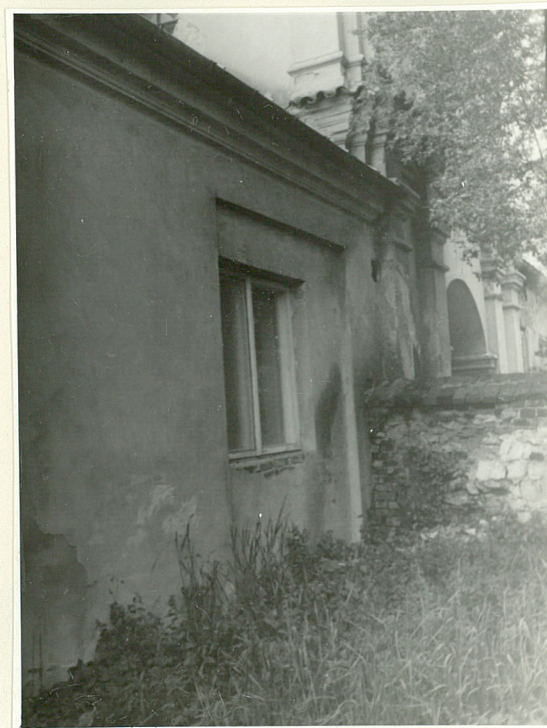
Elewacje - Frontowa podcieniowa, na 12 arkadach o kształcie półkolistym. Elewacja ogrodowa dziesięcioosiowa, o gładkiej ścianie zakończonej niewielkim gzymsem z wejściem przy ścianie zachodniej. Każde pomieszczenie doświetlone parą okien prostokątnych bez obramień, skrajne północno-wschodnie pomieszczenie z dodatkowym oknem tuż przy bramie, wcześniej w tym miejscu prawdopodobnie otwór drzwiowy do dawnej stróżówki bądź przejścia pieszego analogicznie jak po drugiej stronie bramy /wnęka po szerszym otworze/.

Prostokątna blenda po
dawnym otworze drzwiowym przy
bramie od strony wschodniej.

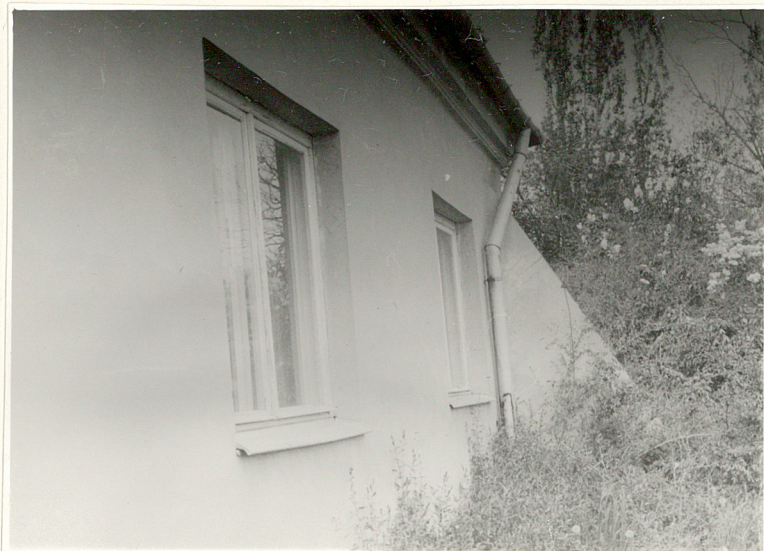
Bryła - Budynek jednokondygnacyjny, bez podpiwniczenia, przykryty dachem dwuspadowym, oszkarpowany w południowo-wschodnim narożniku. Pierwotnie z pełną ścianą od frontu i wejściem na strych z wystawki w dachu. Obecnie z podcieniem arkadowym i powieką w części centralnej dachu.

Szkarpa w elewacji ogrodowej
i ściana ze współczesnymi oknami.

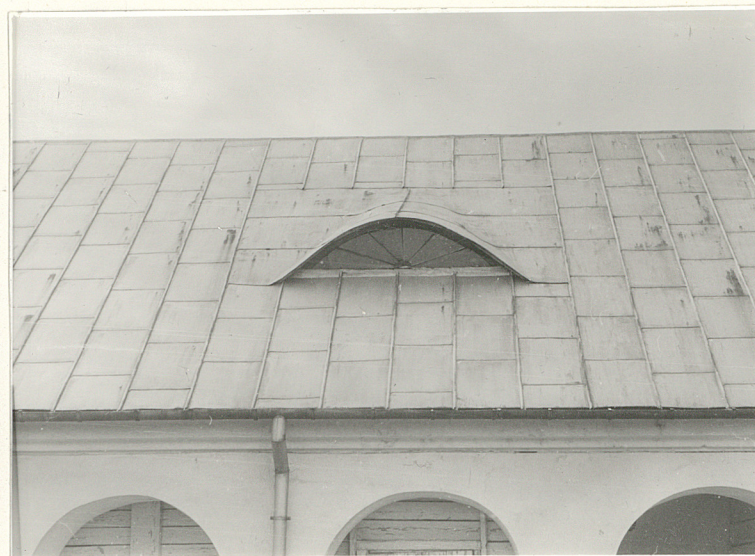
"Powieka" w dachu od strony
dziedzińca przed katedrą.
