1. Obiekt

PLEBANIA

koniec XVIII lub
1 poł. XIX w.

KAMIONKA

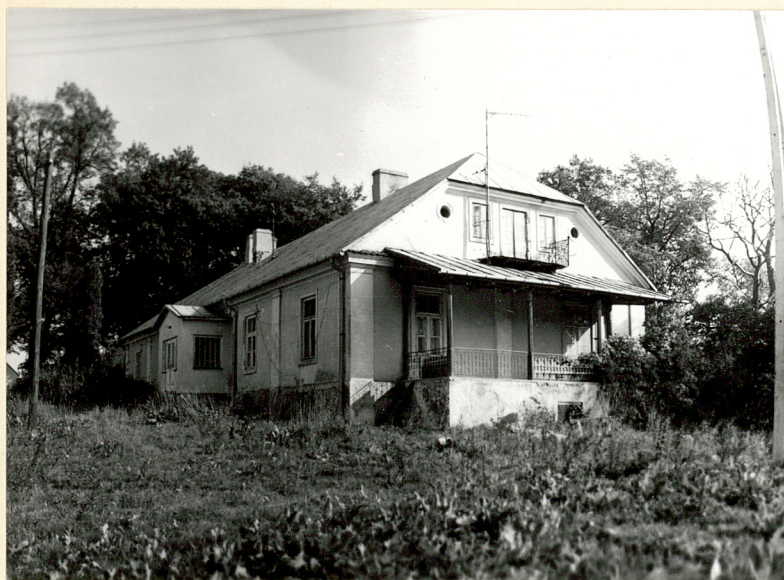
1. Elewacja południowo-zachodnia /na okładce/.
2. Elewacja południowo-wschodnia. /na okładce/.
3. Elewacja północno-zachodnia.
