288/1
CERKIEW PRAWOSŁAWNA P.W. WNIEBOWSTĄPIENIA N.M.P.

1873

HRUBIESZÓW

11. Zdjęcia, plan sytuacyjny, rzuty

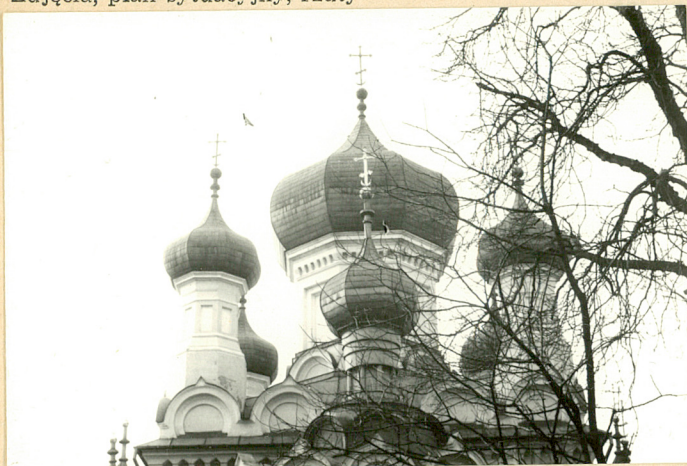
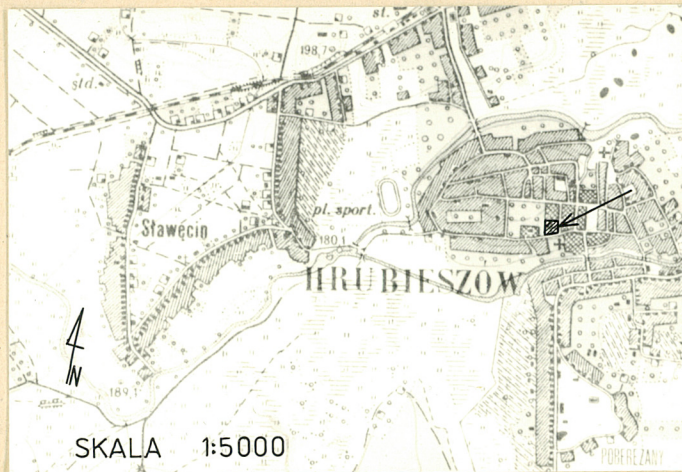
Sytuacja - Cerkiew usytuowana jest w centrum miasta vis-a-vis kościoła farnego p.w. św. Mikołaja. Orientowana.
Materiał, konstrukcja, forma - murowana z cegły, tynkowana, kopuły i dachy konstrukcji drewnianej kryte blachą. Strop nad nawą główną przechodząca z kwadratu na poziomie ścian do ośmioboku w latarni, otwarty, zakończony kopułą. W przedsionkach na linii południkowej nawy sklepienia krzyżowe. Okna zakończone półkoliście ujęte w opaski, portale drzwiowe również. Drzwi drewniane, w oknach kraty kute.
Plan - Obiekt założony na planie kwadratu z nawą w centrum. Po bokach, na osi półn-półd. dobudowane dwa przedsionki tworzące w rzucie rodzaj transeptu.
Elewacje - Od wsch. półokrągła absyda, z boków której zakrystia i reznica. Od str. zach. dostawiona wieża dzwonna połączona z kopusem wąskim łącznikiem. Centralną część tworzy bryła sześcienna podzielona w poziomie na dwie części za pomocą prostego gzymsu uskokowego. W dolnej cztery/po dwie od zach. i wsch./małe, podłużne nisze zakończone półokrągło. W części górnej cztery większe płaszczyzny prostokątne/na polichromie/ i po dwie od zach. i wsch. W elewacji półn. i półd. po trzy okna prostokątne obramione półfilarami o formach wciętych z rosyjskiej, drewnianej architektury ludowej, na których tympanon o formie zbliżonej do półokręgu, którego linia brzegowa zbudowana jest z trzech mniejszych półokręgów i dwu ćwierćokręgów. Całość wieńczy gzyms arkadowy. Część ta jest przykryta przypłaszczonym dachem czterospadowym, okolonym po linii okapu łukowymi kokosznikami. Z centrum przykrycia wyrasta ośmioboczna wieża-latarnia otoczona ośmioma łukowymi kokosznikami, z półokrągłym zakończonym oknem na co drugiej ścianie i prostokątną niszą na pozostałych. Prosty gzyms daje początek zwieńczeniu w formie cebulastej kopuły. W czterech narożach dachu znajduje się po jednej wieżyczce formą zbliżoną do centralnej, tylko mniejszej i bez okien. Część centralna swoim charakterem nawiązuje do form cerkwi staroruskich/Suzdał, Jarosław/. Do jej boków od półn. i półd. dobudowane są prostokątne przedsionki z ryzalitem na osi, kończące się na wys. pierwszego gzymsu części centralnej. Po bokach posiadają podłużne nisze zakończone półokrągło. Po obu stronach wejścia po jednym oknie zakończonym jak nisze boczne. Wejście z półokrągłym zakończeniem obramione podwójnymi półkolumnami na postumentach. Drzwi prostokątne, nad którymi półokrągłe okno.

<p>20. Najpilniejsze postulaty konserwatorskie</p> <p>Należy doprowadzić do zlikwidowania wilgoci, osuszyć obiekt, zniszczyć grzyb.</p> <p>Uzupełnić ubytki tynku wewnątrz obiektu oraz przeprowadzić restaurację polichromii.</p> <p>Wykonać nowy balkon chóru oraz nowe schody nań prowadzące - wszystko z drzewa.</p> <p>Doprowadzić do restauracji polichromii w zewnętrznych niszach.</p> <p>Założyć poprzeczne pióra drewniane w otworach wieży dzwonnej - istnieje niebezpieczeństwo włamania.</p> <p>Zakrystią /płn./ oraz ryznicę /płd/ doprowadzić do stanu używalności</p>

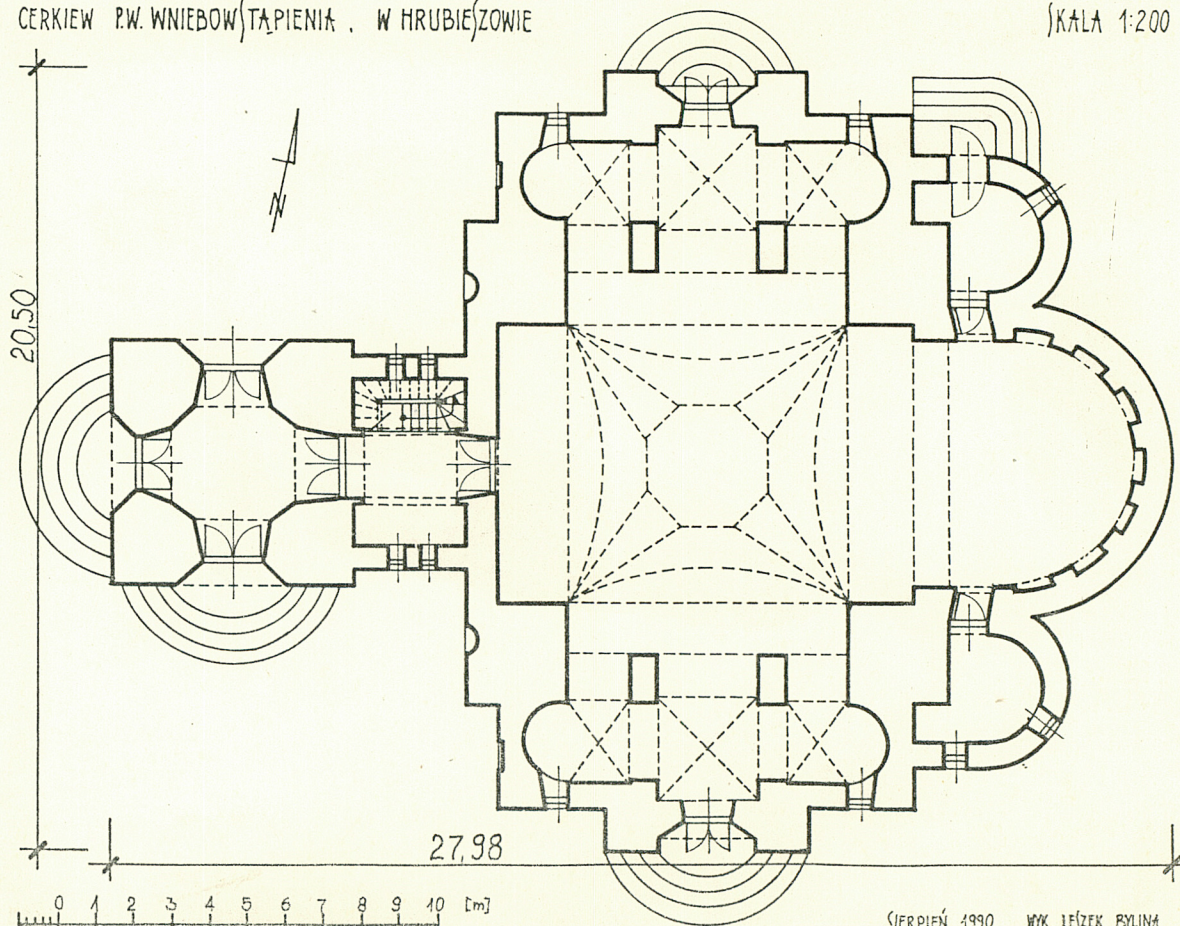
SKALA 1:200

Wnętrze - Absyda zakończona półokrągło sklepią końcowo. Pomieszczenia z boków absydy, zakrystia od pln. i ryżnica od pld., sklepienie spłaszczone kolebką zakończoną konchowo. Kruchta/pritwor/, w części pomiędzy korpusem a wieżą dzwonna posiada sklepienie krzyżowe, zaś przedsionek znajdujący się w parterowej części wieży, sklepiony jest przypłaszczoną kopułą. Podłoga drewniana z desek o grub. ok. 8 cm położonych na legarach. W każdej z nisz była niegdyś barwna polichromia zamalowana podczas remontu w r. 1982. W części pln. kruchty znajdują się schody na chór drewniany z metalową barierką. We wnętrzu cerkwi drewniany ikonostas z II poł. XIX w., po bokach dwa kiwoty z tegoż okresu. Na ścianach nawy głównej barwna, figuratywna polichromia mocno zniszczona.
